Ausgrabungen in Augst im Jahre 2015

Jürg Rychener

2015.051 Augst – Gesslerscheune Hühnerhaus

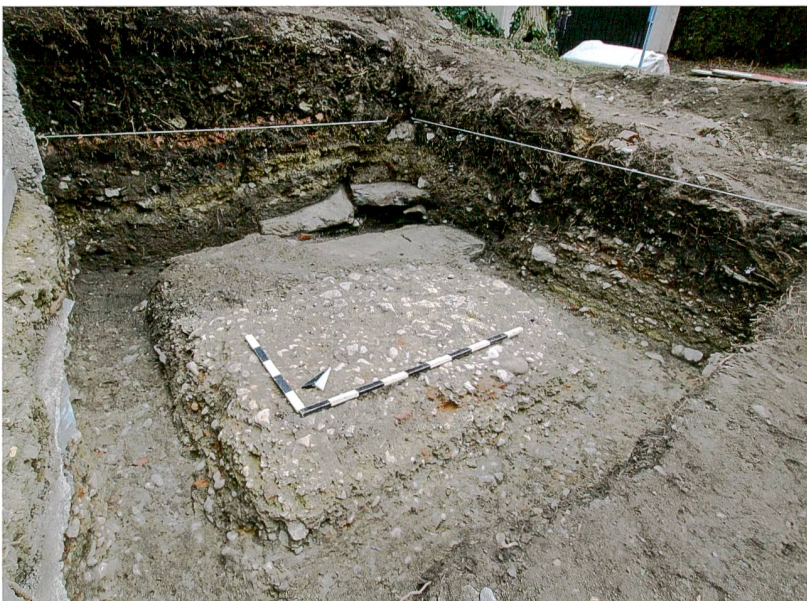
Abb. 4: Augst BL, Gessler'scheune Hühnerhaus (Grabung 2015.051). Befunde nach dem Präparieren der Fläche und der Profile (vgl. Abb. 3). Vorne der Kiesbelag der Halsgrabenstrasse, gegen hinten anschliessend die dunkle Verfüllung des Strassengrabens. Von Süden.

Die Sandsteinplatten, die den Bearbeitungsspuren nach zu schliessen von einem Brunnenfundament stammen, liegen über oder am Strassengraben, der sich als dunkle Verfärbung gut gegen den Strassenkies abzeichnet (Abb. 8). Dies spricht dafür, dass sich die Platten nicht mehr in ihrer originalen Lage befinden, denn normalerweise wurden Laufbrunnen über dem Strassenkies errichtet³; zudem fehlen eindeutig die Gegenstücke.

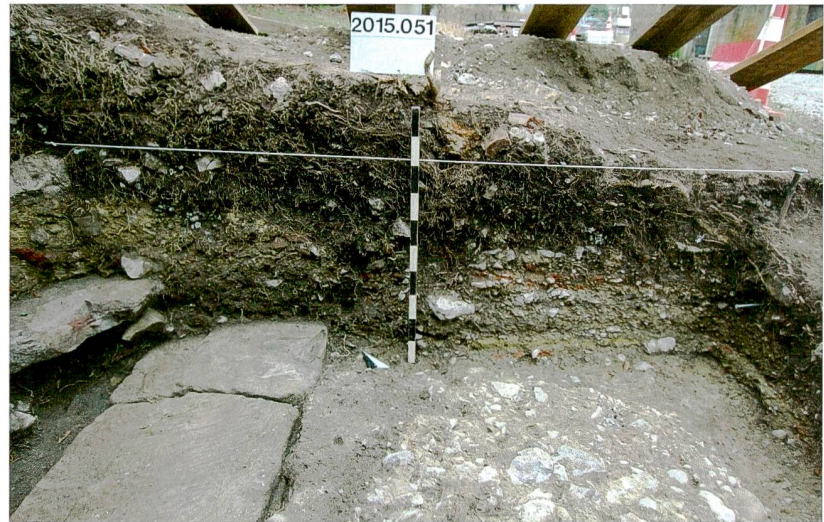
Abb. 9: Augst BL, Gesslerscheune Hühnerhaus (Grabung 2015.051). Im Südprofil (P 3) ist deutlich zu sehen, wie gering aktuell die Überdeckung der römischen Befunde ist. Von Norden.

(Abb. 9) und P 4 zeigen die verhältnismässig geringe Überdeckung der römischen Befunde im Bereich rund um die Gesslerscheune.

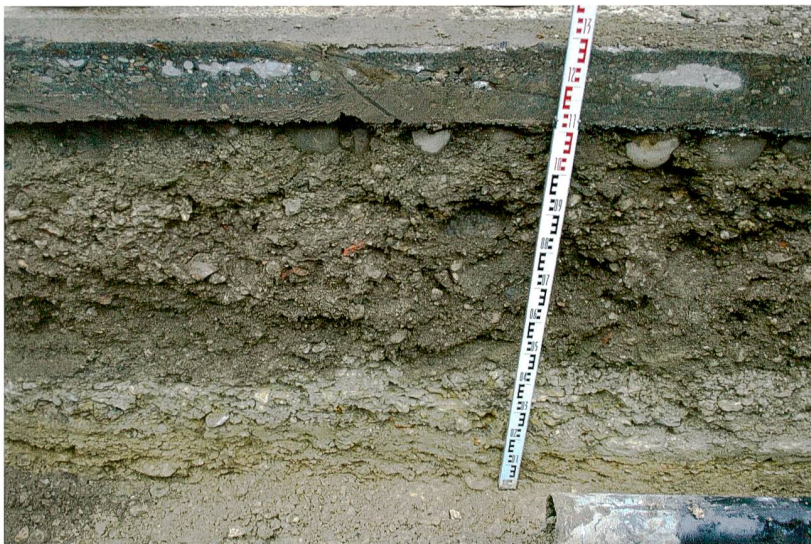
Abb. 15: Augst BL, Wasserleitung Hauptstrasse (Grabung 2015.052). Südprofil P 63 mit dem deutlich sich abzeichnenden Kiesbelag der Basiliastrasse (weisses, schwach rosa gefärbtes kiesiges Band, siehe Abb. 11,1). Von Norden.

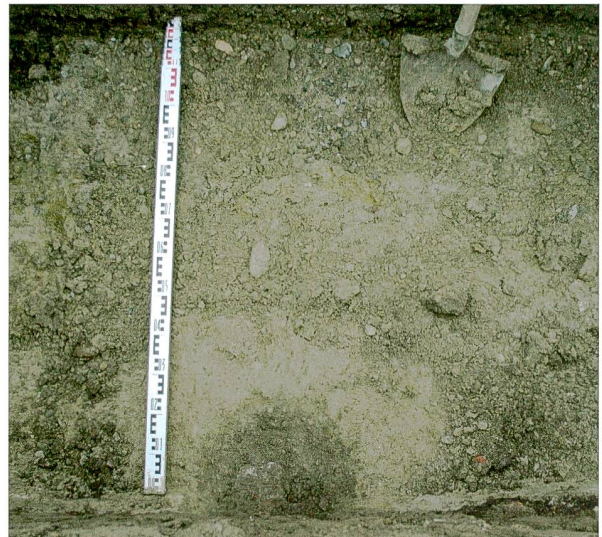
Abb. 16: Augst BL, Wasserleitung Hauptstrasse (Grabung 2015.052). Pfostenloch auf der Grabensohle und im Südprofil P 63 des Grabens (Abb. 14, mittlerer Befund). Von oben, Norden ist oben.

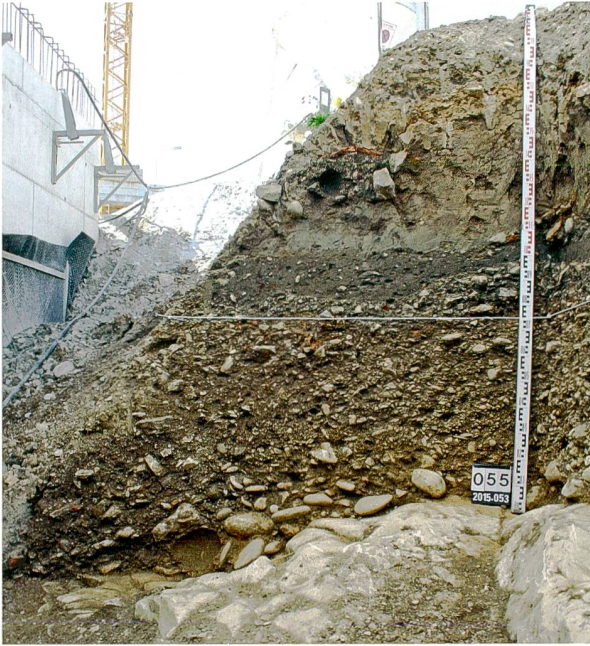
Abb. 28: Augst BL, Hausmatt (Grabung 2015.053). Profil P 29 (Westprofil in Feld 20, vgl. Abb. 27) zeigt eine braune, stark mit Kies durchsetzte Schicht, darunter liegen grössere Rundkiesel. Es handelt sich um Schichten der antiken Hausmattstrasse. Die darüberliegenden Schichten sind moderne Aufschüttungen. Von Osten.

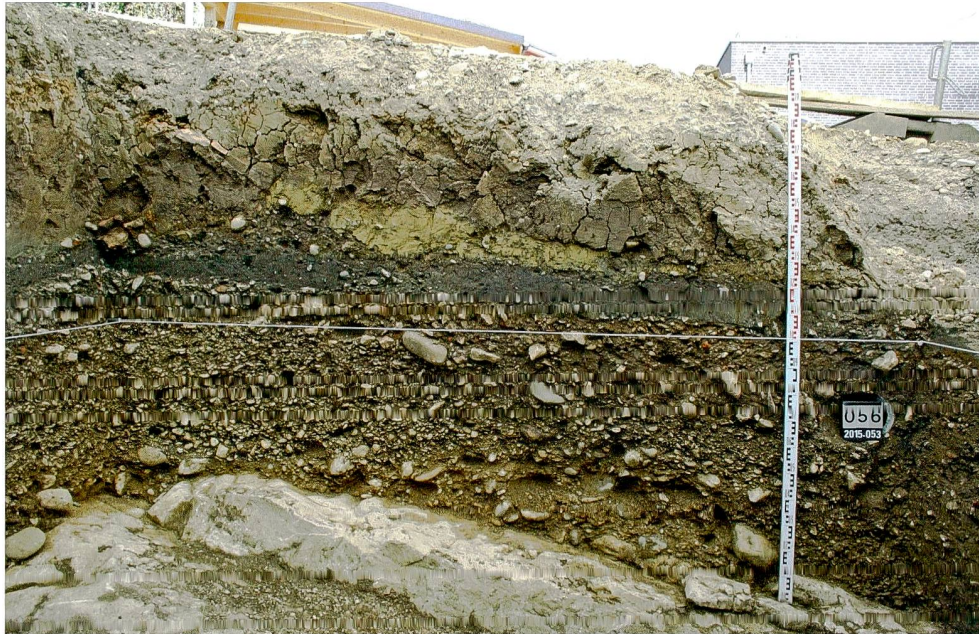
Abb. 29: Augst BL, Hausmatt (Grabung 2015.053). Das Nordprofil P 28 in Feld 20 (vgl. zur Lage Abb. 27) verläuft ungefähr parallel zur Kante des Hausmattwegs. Über dem hier kaum abgetragenen Fels liegt eine Schicht mit grösseren Kieseln, darüber eine kompakt wirkende, bräunliche Kiesschicht. Gegen Osten (rechts im Bild) ist der Befund, der die antike Hausmattstrasse bezeugt, durch einen Leitungsgraben gestört (die Leitung ist Standort der Fototafel); die darüberliegenden Schichten sind sämtlich modern. Links anschliessend Profil P 29 (Abb. 28).

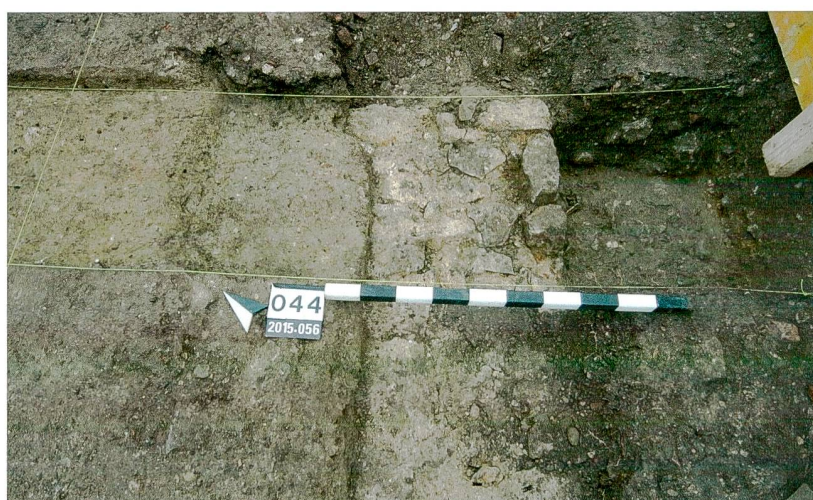
Abb. 45: Augst BL, Thermenstrasse 7 (Grabung 2015.056). Vorne die Portikusmauer (MR 2), dahinter die Gehfläche der Portikus, hinten die Südfront von Insula 16 (MR 1) mit rechts dem Ansatz einer Innenwand (MR 3). Der östliche Teil der Fläche (rechts im Bild) ist neuzeitlich gestört; möglicherweise handelt es sich um ein Zeugnis der Ausgrabungsarbeiten von 1938. Von Südosten.

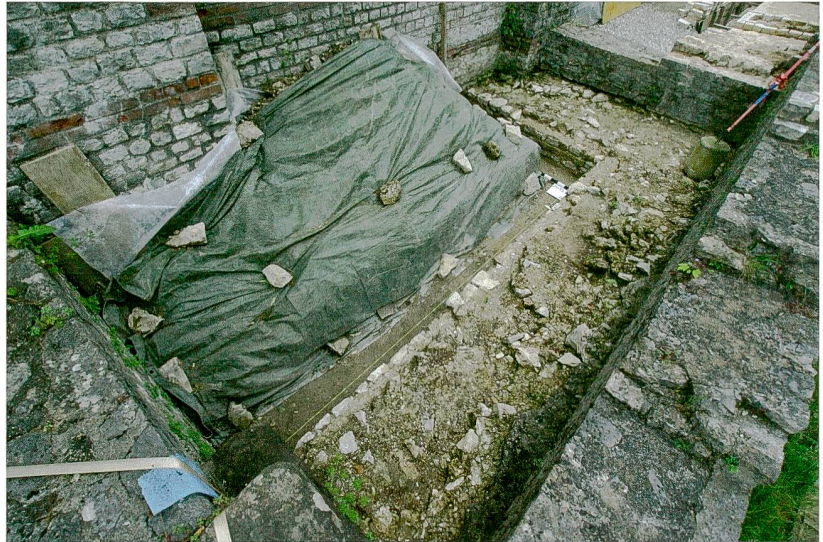
Abb. 52: Augst BL, Basilica-Stützmauern (Grabung 2015.057). MR 8 in Feld 12 nach dem Abbau der 1941 aufgesetzten Mauerkronen (vgl. Abb. 51). Links angeschnitten MR 13. Von Südosten.

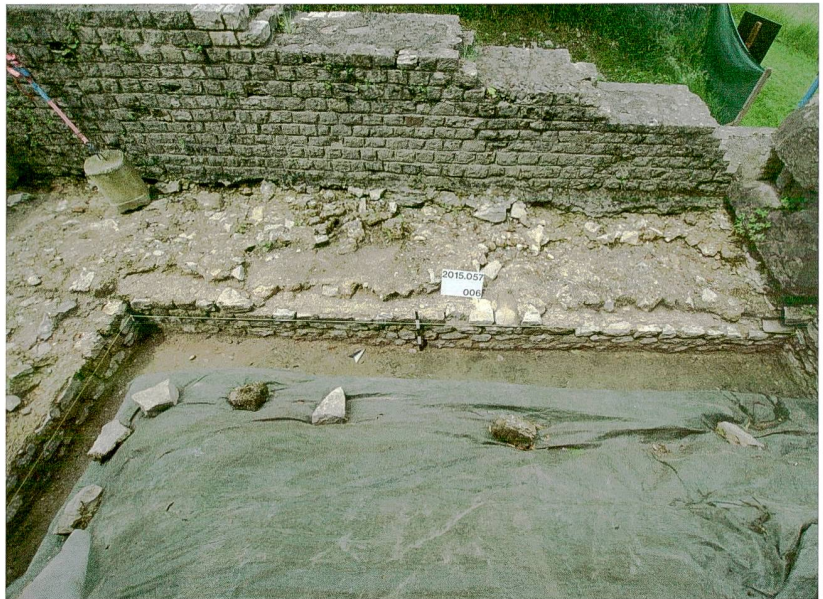
Abb. 53: Augst BL, Basilica-Stützmauern (Grabung 2015.057). Obwohl als spätere Zutat eingebaut, wurde MR 15 tief fundamementiert, wie die Sondierung in Feld 13 zeigt. Von Südwesten.

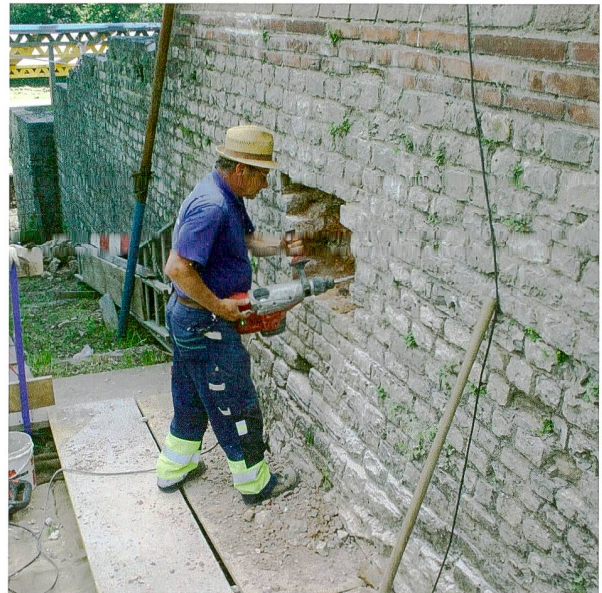
Abb. 59: Augst BL, Basilica-Stützmauern (Grabung 2015.057). Im deutlich als 1941 wieder aufgebaut erkennbaren Teilstück von MR 14 wird eine Mauer-sondierung herausgebrochen. Damit sollte erstens abgeklärt werden, ob sich hinter der rechts zu sehenden Mauerschale noch Aufgehendes aus römischer Zeit verbirgt und zweitens, ob MR 14 tatsächlich auf die Nordkante von MR 8 gesetzt war, wie Befundbeobachtungen an der Innenseite nahelegten. Es erwies sich, dass MR 8 und MR 14 eine bauliche Einheit bilden (siehe Abb. 60). Von Südwesten.

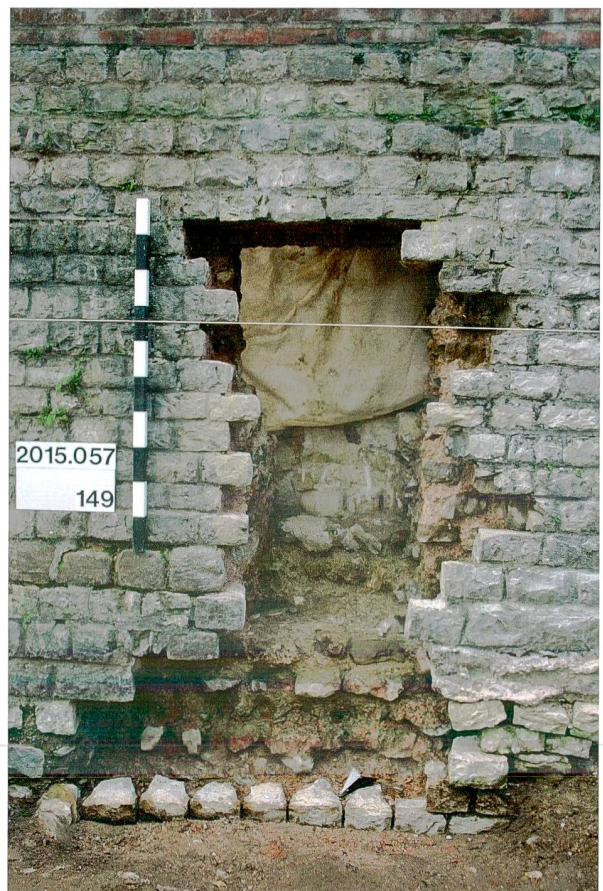
Abb. 60: Augst BL, Basilica-Stützmauern (Grabung 2015.057). Der Mauerdurchbruch von Abbildung 59 nach Abschluss der Sondierung. Die unteren Steinreihen sind Bestandteil von MR 8, was bedeutet, dass MR 14 auf diese aufgesetzt wurde. Von Nordwesten.

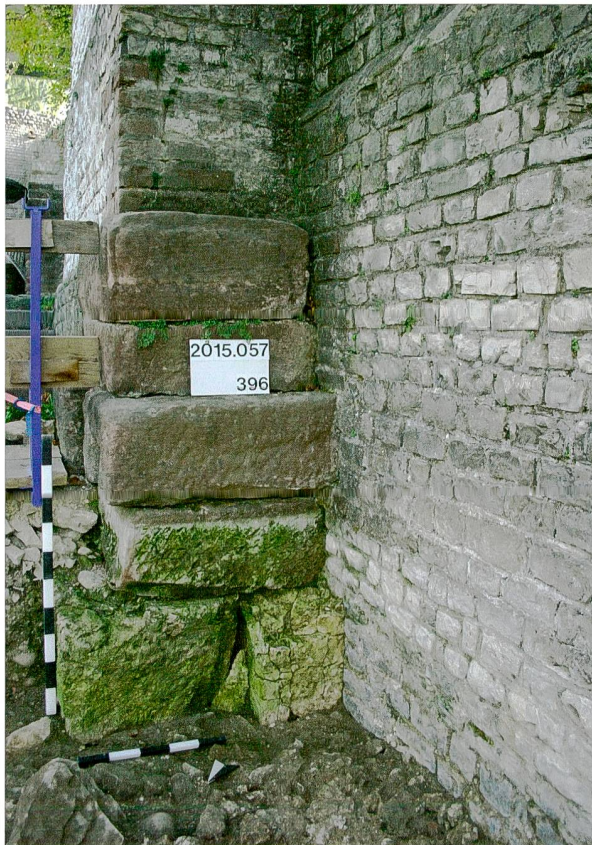
Abb. 66: Augst BL, Basilica-Stützmauern (Grabung 2015.057). Die Nordecke der Basilica-Stützmauer ist baulich sehr exponiert, muss sie doch grosse Lasten (Erd- und Gebäudedruck) abfangen. Dementsprechend ist die Ecke mit MR 20 sehr massiv ausgeführt. Entsprechend wurde das Fundament ausgelegt, von dem durch die Ausgrabungsarbeiten in Feld 8 weitere Steinlagen freigelegt werden konnten. Die verbauten Buntsandstein- und Kalksteinblöcke sind unterschiedlich gross, und es gibt Spuren, die auf eine Zweitverwendung an dieser Stelle hindeuten. Von Nordwesten.

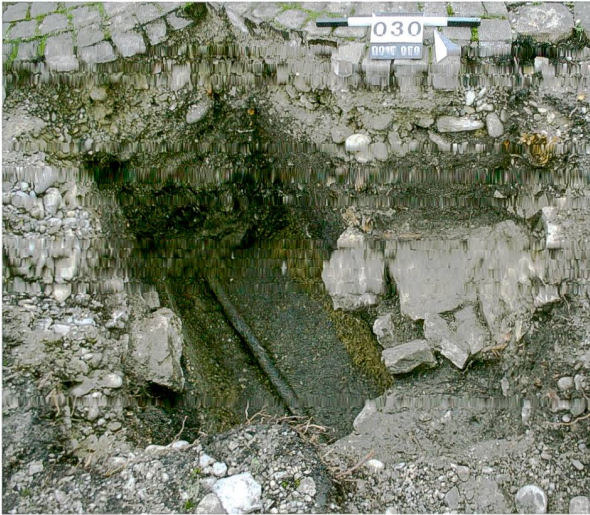
Abb. 73: Augst BL, Ehingerhof (Grabung 2015.059). Westlicher Suchschnitt in einer Detailaufnahme. Die 1946 verlegte Wasserleitung ist in die dunkelbrandige Schicht eingegraben worden. Von Süden.
