Zeitschrift: Jahresberichte aus Augst und Kaiseraugst
Herausgeber: Augusta Raurica
Band: 37 (2016)

Artikel: Ausgrabungen in Kaiseraugst im Jahre 2015
Autor: Grezet, Cédric
DOI: <https://doi.org/10.5169/seals-760327>

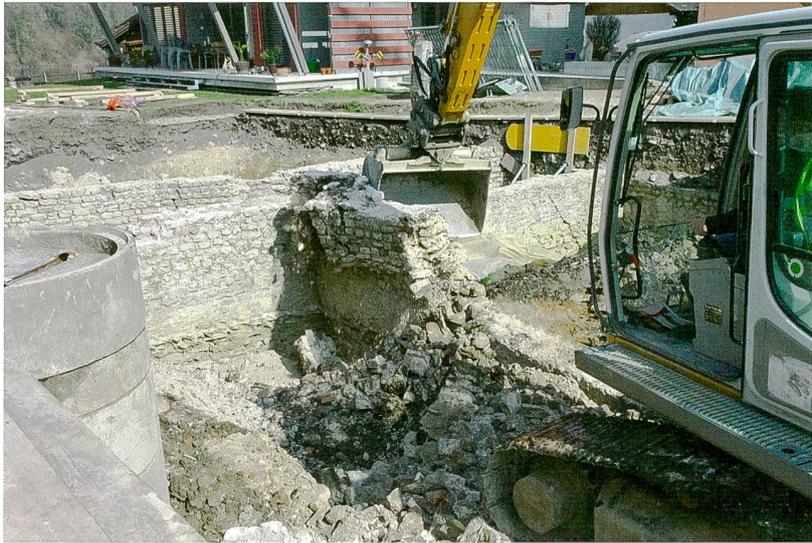
Abb. 3: Kaiseraugst AG, Baugrube Dorfstrasse 29 (Baubegleitung 2015.002). Maschineller Abbruch der römischen Mauern. Blick von Südwesten.

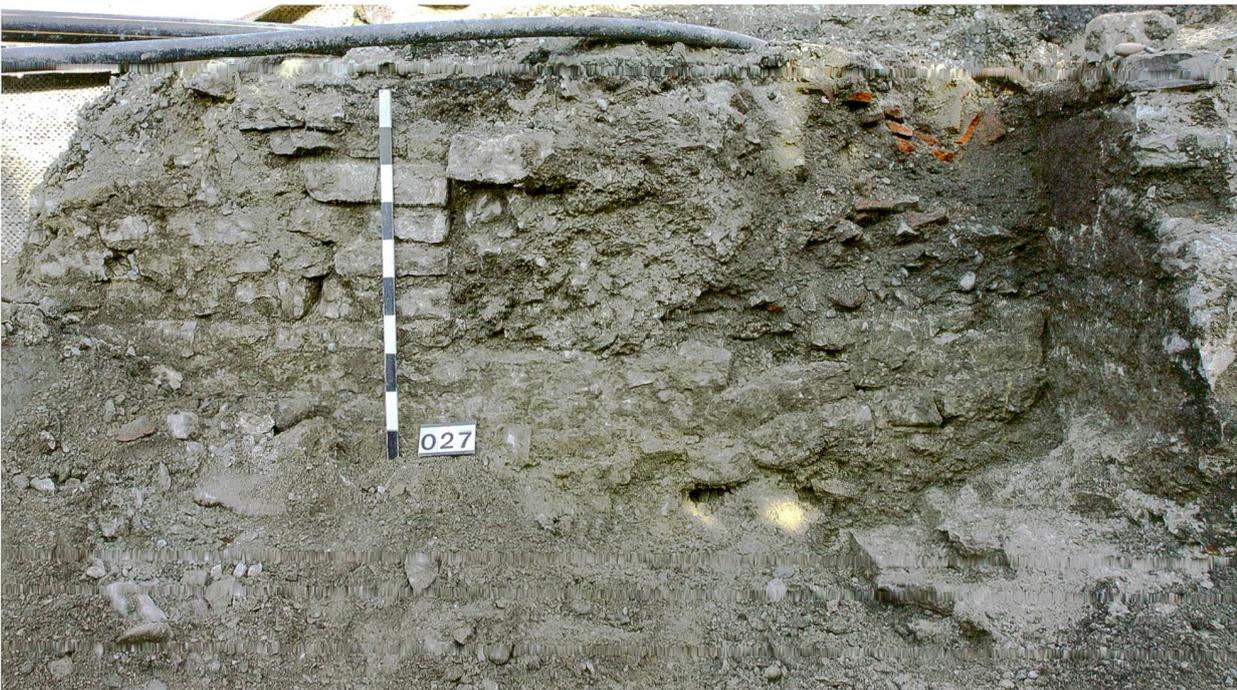
Abb. 6: Kaiseraugst AG, Baugrube Dorfstrasse 29 (Baubegleitung 2015.002). Rechts im Bild MR 10 mit dem stark hervorragenden Fundament. MR 68 zieht über dieses und stösst gegen MR 10. In einer späteren Phase wurde MR 68 teilweise abgebrochen: Beim Massstab ist die Ecksituation zusammen mit MR 69 (hier nicht sichtbar) neu errichtet worden. Rechts davon ist MR 68 bis auf drei Lagen abgebaut worden, um einen Durchgang für eine Gasse zu schaffen, deren Kiesbelag rechts im Bild gegen MR 10 noch intakt ist. Ein Riss und eine Senkung von ca. 0,10 m sind weitere Beweise für die statischen Probleme hier in der Region. Blick von Westen.

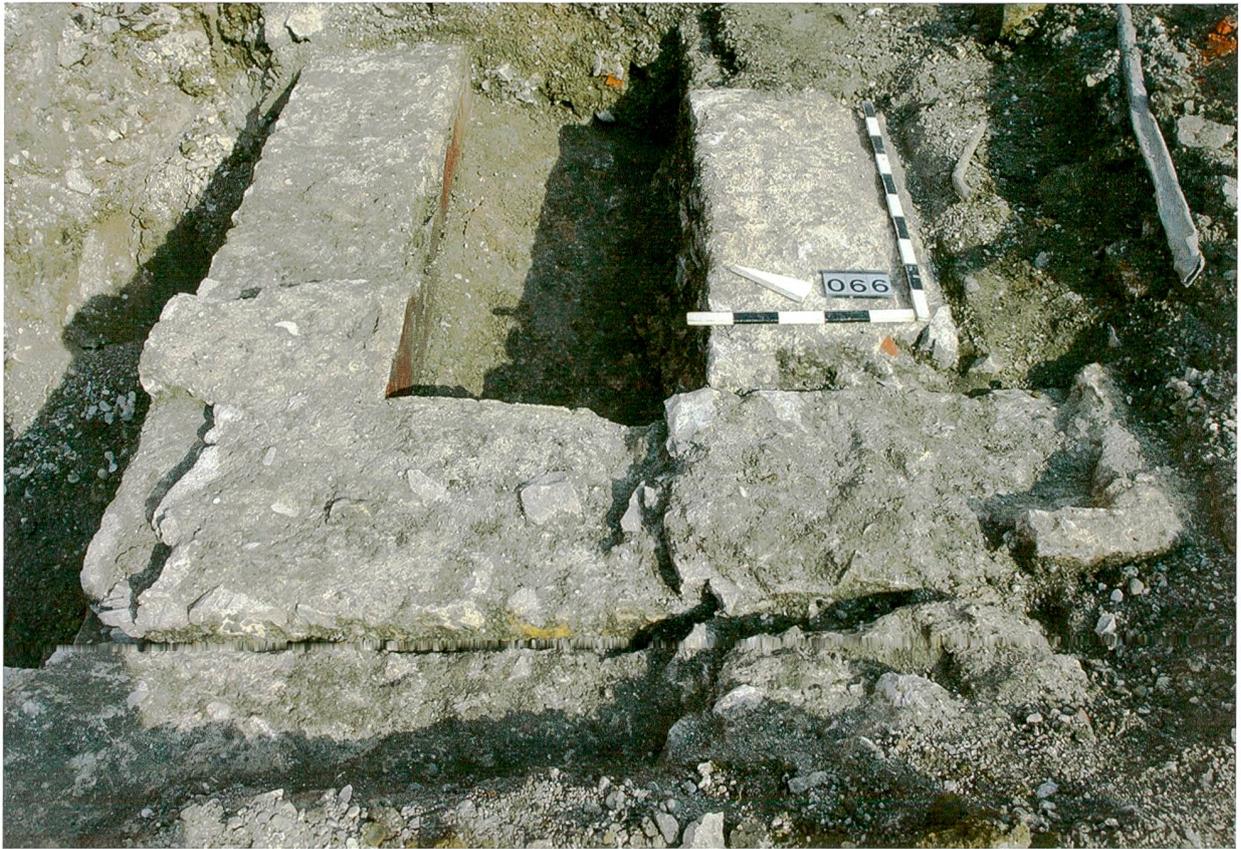
Abb. 9: Kaiseraugst AG, Baugrube Dorfstrasse 29 (Baubegleitung 2015.002). Der gegen MR 11 (unten links) angebaute Raum MR 72/MR 73 mit einer rot bemalten Sockelzone. Unten rechts ist die Abbruchkronen der spätantiken MR 26 und in deren Verlängerung nach oben die dazugehörige MR 74 zu sehen, die auf dem älteren Boden direkt aufliegt. Rechts im Bild sind noch einzelne Steine der spätantiken MR 75 vorhanden, für die MR 73 als Fundament wiederbenützt wurde. Blick von Westen.

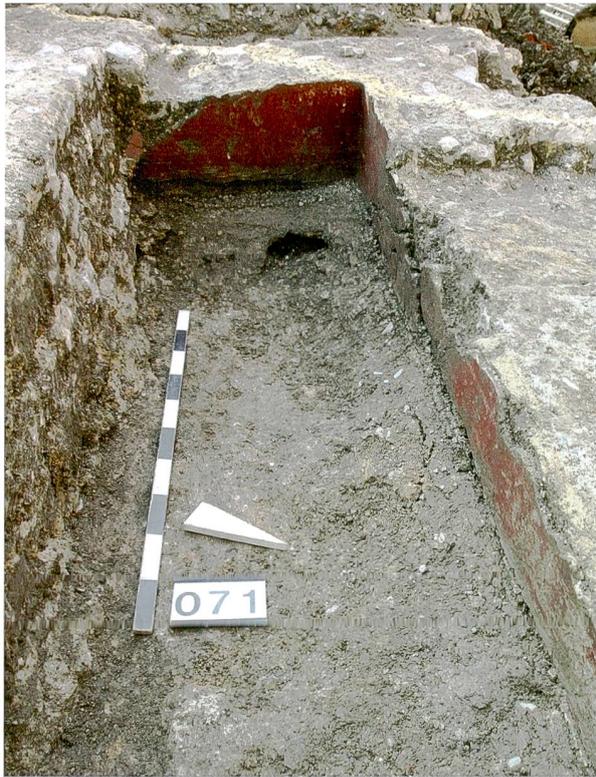
Abb. 12: Kaiseraugst AG, Baugrube Dorfstrasse 29 (Baubegleitung 2015.002). Ecksituation MR 72/MR 73 des prächtigen Raums mit bemalter Sockelzone und Resten eines Mosaiks entlang den Wänden. Die Tesserae wurden entfernt, bevor die spätantike MR 74, links im Bild, direkt auf dem Unterbau aus Ziegelschrotmörtel errichtet wurde. Dies führte zu einem Absinken und zu Rissen im Unterbau. Der weisse Fleck im Vordergrund ist ein Rest des kalkhaltigen Kitts, in den die Tesserae gesetzt gewesen waren. Blick von Osten.

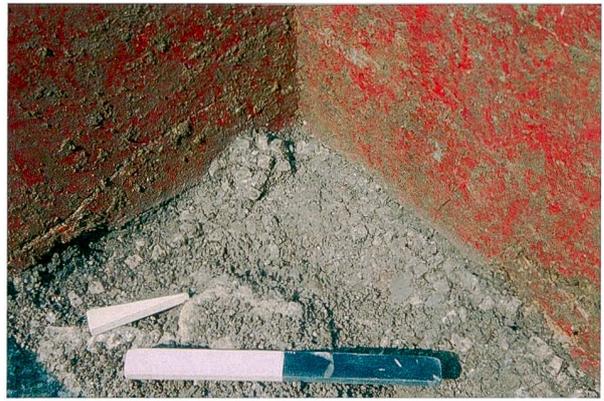
Abb. 13: Kaiseraugst AG, Baugrube Dorfstrasse 29 (Baubegleitung 2015.002). Häufchen von Tesserae in der Raumecke MR 72/MR 73, die auf dem hier lokal intakten Mosaik liegen. Blick von Südosten.

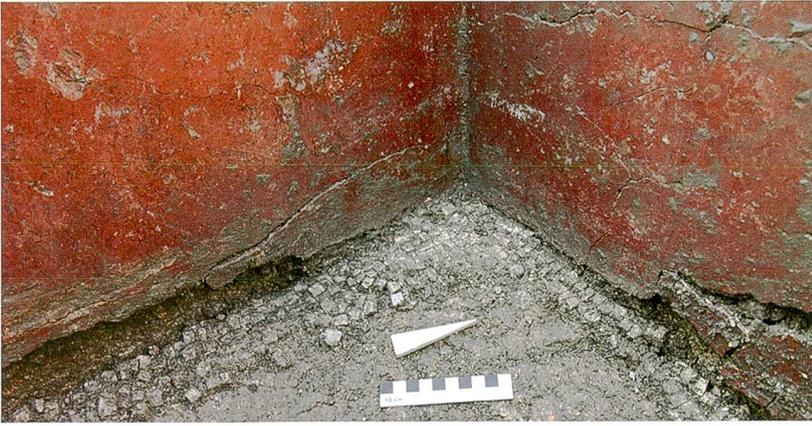
Abb. 15: Kaiseraugst AG, Baugrube Dorfstrasse 29 (Baubegleitung 2015.002). Detail der Ecke MR 72/MR 73 mit in situ erhaltenem Mosaik. Die rot bemalte Sockelzone zeigt einen horizontalen weissen Strich. Blick von Osten.

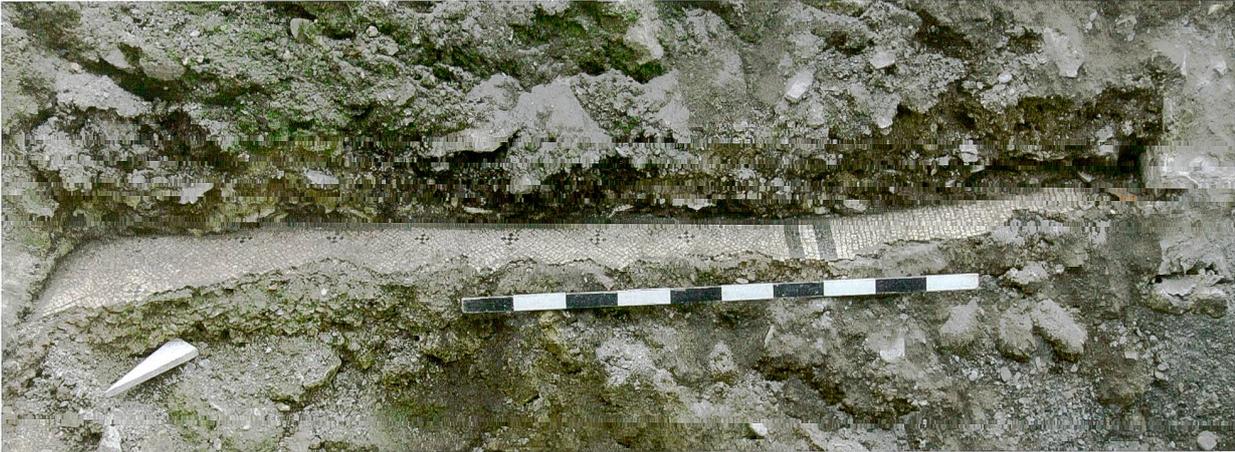
Abb. 16: Kaiseraugst AG, Baugrube Dorfstrasse 29 (Baubegleitung 2015.002). Freigelegtes Mosaik in der Baugrubenböschung. Rechts im Bild MR 73. Blick von Nordwesten.

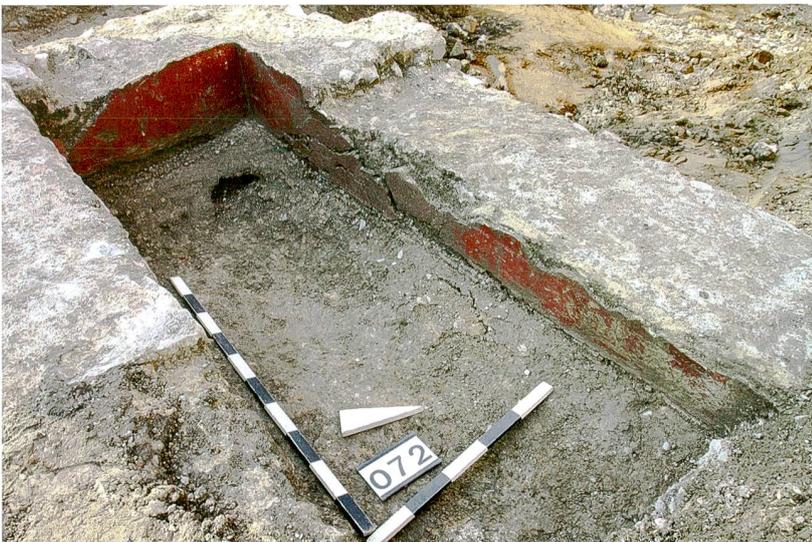
Abb. 18: Kaiseraugst AG, Baugrube Dorfstrasse 29 (Baubegleitung 2015.002). Die rot bemalte Sockelzone mit horizontalem weissem Strich an MR 72 (rechts) und MR 73 (links). Blick von Osten.

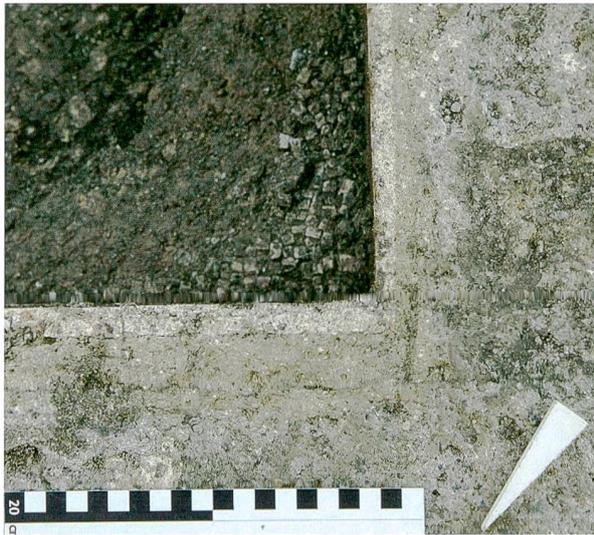
Abb. 19: Kaiseraugst AG, Baugrube Dorfstrasse 29 (Baubegleitung 2015.002). Aufbau der verschiedenen Verputzschichten an MR 72 (unten) und MR 73 (rechts). Blick von Nordwesten.

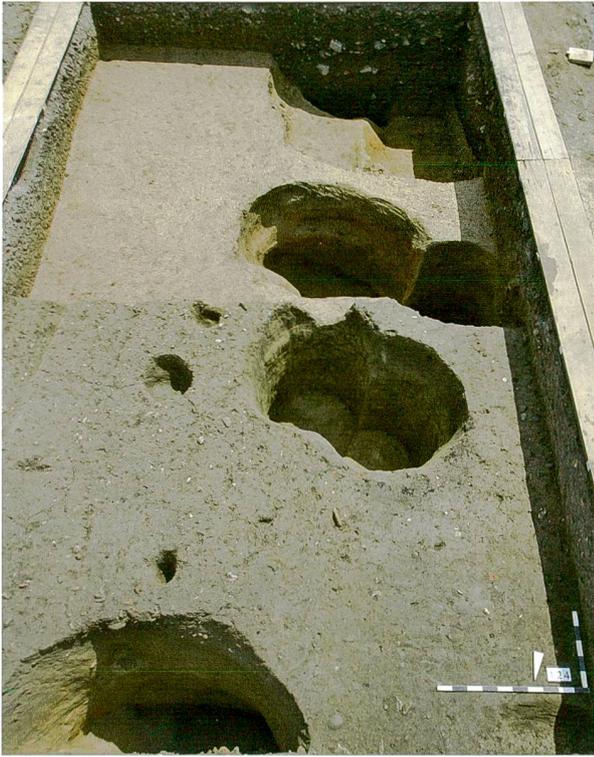
Abb. 35: Kaiseraugst AG, MFH Heidemurweg 28 (Grabung 2015.003). Geleerte, sich teilweise überschneidende holzbauezeitliche Latrinengruben in Baugrube C. Blick von Norden.

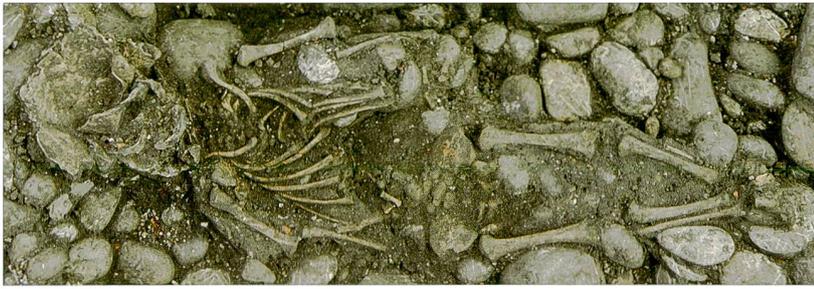
Abb. 41: Kaiseraugst AG, MFH Heidemurweg 28 (Grabung 2015.003). Säuglingsbestattung Grab 1 in Baugrube E. Blick von Westen.

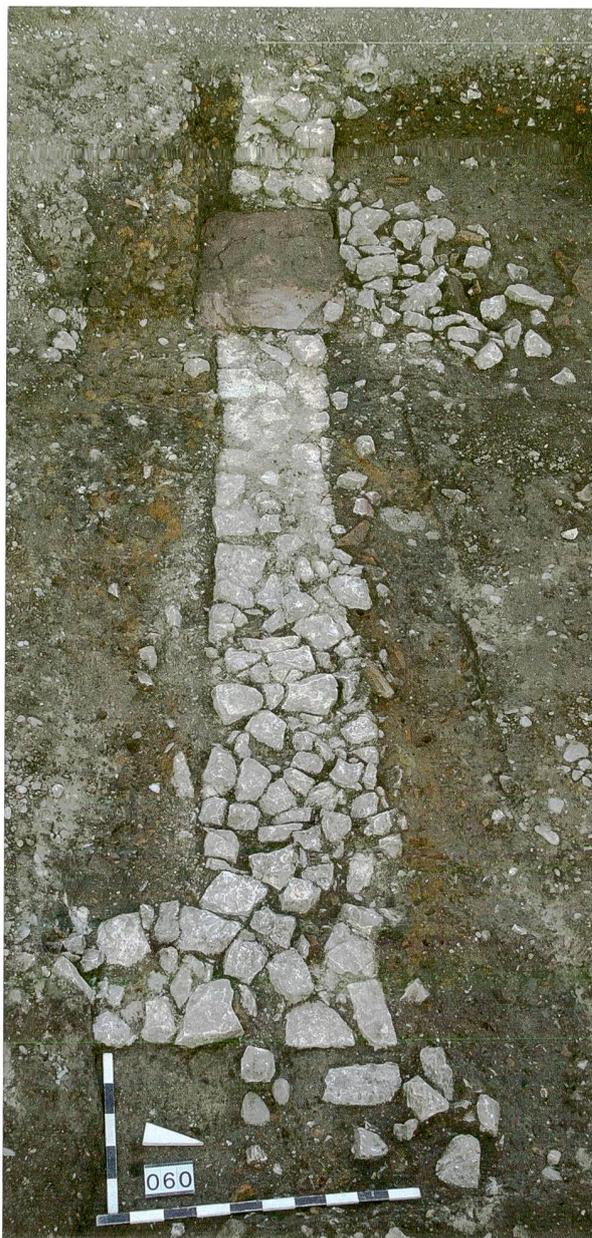
Abb. 46: Kaiseraugst AG, MFH Heidemurweg 28 (Grabung 2015.003). Südwestlich ausserhalb von Baugrube C oberflächlich freigelegte Mauern. Im Hintergrund das Aufgehende von MR 1 mit dem eingebauten grossen, roten Sandsteinquader. In der Fortsetzung die Ausgleichslage und das Fundament von MR 2, die mit MR 3 eine Ecke bildet. Blick von Osten.

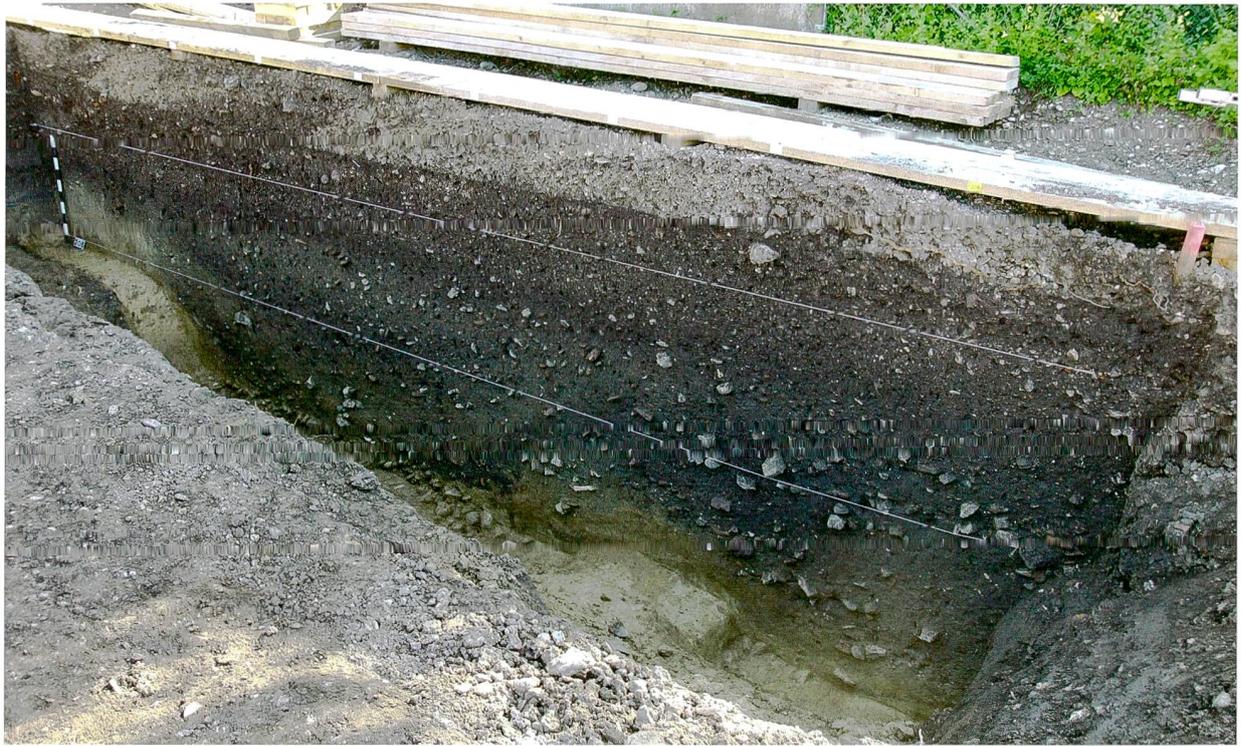
Abb. 47: Kaiseraugst AG, MFH Heidemurweg 28 (Grabung 2015.003). Sondierschnitt im Osten von Baugrube A. Im Profil P 10 sind links der zweiphasige Kastellgraben (1. wannenförmiger Querschnitt, 2. abgerundeter Spitzgraben mit Lehmanstrich) und rechts mehrere Strukturen zu sehen, darunter die gekappten Entwässerungsgräben und spätere Gruben. Blick von Südwesten.

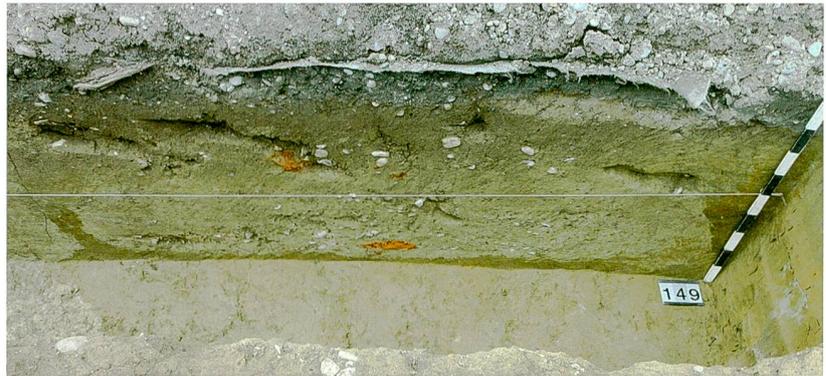
in Anbetracht des zu kleinen Aufschlusses unklar. Möglicherweise zeigt die Aufgabe dieses Grabens eine Friedhofserweiterung gegen Westen an¹⁵².
