Restaurierungsarbeiten an den Monumenten von Augst und Kaiseraugst im Jahre 2019

Zeitschrift: **Jahresberichte aus Augst und Kaiseraugst**

Thomas Hufschmid

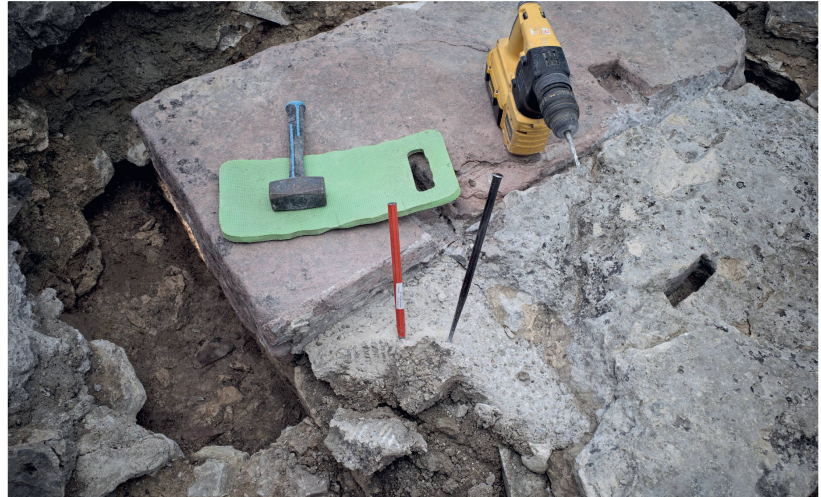
Kommentar: Das in *opus caementicium* errichtete Kalksteinfundament des Tempels auf Schönbühl ist Ende der 1950er-Jahre unter Verwendung von grossen Mengen von Portlandzement restauriert und partiell rekonstruiert worden. Seit etlichen Jahren ist die damals angebrachte Mauerabdeckung

aus Jurakalksteinen und Portlandzement undicht und das Steinmaterial weist Risse und zum Teil massive Schäden auf. Niederschlagswasser gelangt so direkt und sehr rasch in die darunterliegenden originalen Bauteile und reichert sich dort an. Die Folge sind immer stärker zunehmende Frostschäden an der Bausubstanz, kombiniert mit schädigenden Salzausblühungen aus dem Portlandzement. Ein besonders verheerendes Schadensbild hat sich in den letzten Jahren an den noch grösstenteils originalen Fundamentquadern der Säulenstellungen, den sogenannten Stereobatenquadern, gezeigt. Diese Fundamentblöcke bestehen aus regionalem Buntsandstein und kreidigem Korallenkalk (Rauracien) und reagieren sehr empfindlich auf Wasser und Frost. Aus dem Zement ausgewaschene wasserlösliche Alkalien reichern sich zudem in der Steinstruktur an, blühen bei trockenen Wetterlagen im Winter und frühen Frühling aus und sorgen so für Abrasionsschäden an den Steinoberflächen. Nach einer Evaluierungsphase in den Jahren 2017 und 2018, die der Entwicklung eines adaptierten Restaurier- und Reprofilierungsmörtels diente, konnte 2019 mit den konkreten Arbeiten an den Fundamentquadern begonnen werden.

Abb. 2: Augst BL, Schönbühl (Monumentenrestaurierung 903.2019.01). Konservierung eines originalen Stereobatenquaders des Schönbühltempels. Entfernen der viel zu harten, schädigenden alten Zementergänzungen; eine heikle und zeitaufwendige Arbeit.

Die Intervention umfasste das Entfernen der alten Zementergänzungen, das Verkleben von abgelösten Steinfragmenten, das Schliessen von Rissen und Klüften mittels Mö-

telinjektionen und das Reprofilieren von einzelnen Zonen, sofern dies für die Sicherung und Verbesserung der Wasserableitung notwendig war. Die verwendeten Mörtel sind reine Kalkmörtelmischungen mit Zuschlag von farblich und qualitativ adaptierten Sanden. Als Ausgangsbasis diente natürlicher hydraulischer Kalk für den Ergänzungsmörtel und Nanokalk für den Injektionsmörtel.

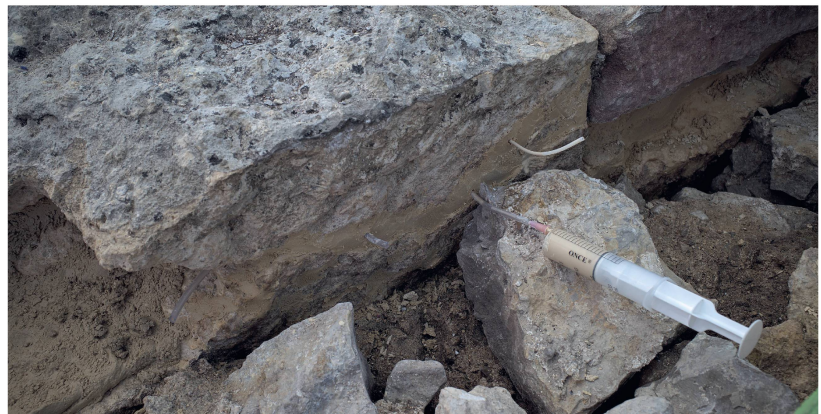
Abb. 3: Augst BL, Schönbühl (Monumentenrestaurierung 903.2019.01). Konservierung eines originalen Stereobatenquaders des Schönbühltempels. Schliessen der Risse durch Injektionen.

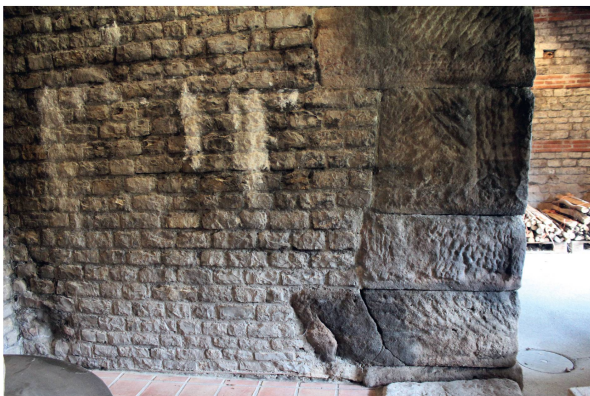
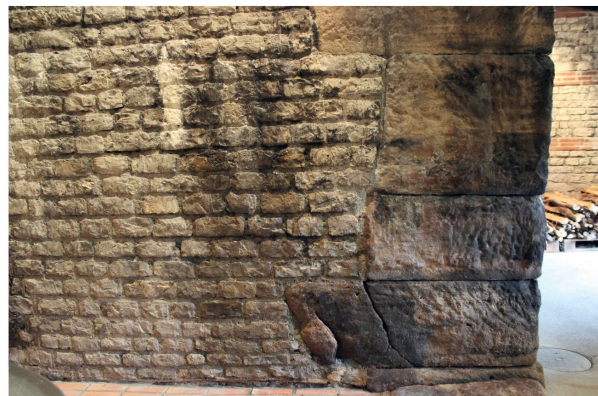
gen, die sich in verschiedenen Zonen durch Algen- und Moosbildung bemerkbar machte. Ausserdem leiden die Mauern durch sekundäre Kalk- und Salzausblühungen aus dem bei den Altrestaurierungen verwendeten Portlandzement. Der Effekt sind zum Teil massive Versinterungen am Mauerwerk und Abrasivschäden an den Sandsteinen durch auskristallisierende Alkalien.

Abb. 5: Augst BL, Schönbühl (Monumentenrestaurierung 903.2019.02). Reinigungstests in der Brotbackstube am Mauerwerk der Stützmauerkonstruktion. Situation vor (links) und nach (rechts) dem Anlegen von Testflächen. Reinigung am Kalksteinmauerwerk. Die Versinterungen liessen sich mithilfe des Heissdampfgeräts praktisch vollständig entfernen.

Verschiedene Massnahmen zur Verbesserung der Situation sind in den kommenden Jahren geplant; u. a. auch eine verbesserte Abdichtung der Maueroberflächen, um den Wassertransport im antiken Mauerwerk zu verringern. 2019 wurden durch das Hochbauamt des Kantons Basel-Landschaft als Erstes Sanierungsmassnahmen am vorgelagerten Holzgebäude vorgenommen und in dem Zusammenhang der direkte Feuchtigkeitseintrag gestoppt. Konservierende und reinigende Folgemassnahmen können nun erfolgen und auch ihre Wirkung entfalten. Im Hinblick auf diese Eingriffe wurden im Herbst 2019 erste Reinigungsversuche am Mauerwerk vorgenommen. Zum Einsatz kam ein im Berichtsjahr angeschafftes Heissdampfgerät, mit dem an verschiedenen Stellen Tests zum Entfernen der Versinterungen, der Russspuren und der stellenweise sehr starken Veralgungen durchgeführt wurden. Die Kalksinterspuren konnten mit dieser Methode verhältnismässig gut gelöst werden, während sich die hartnäckigen Russspuren und die Algen nicht zufriedenstellend entfernen liessen. Weitere Tests mit anderen Methoden sind für 2020 vorgesehen.

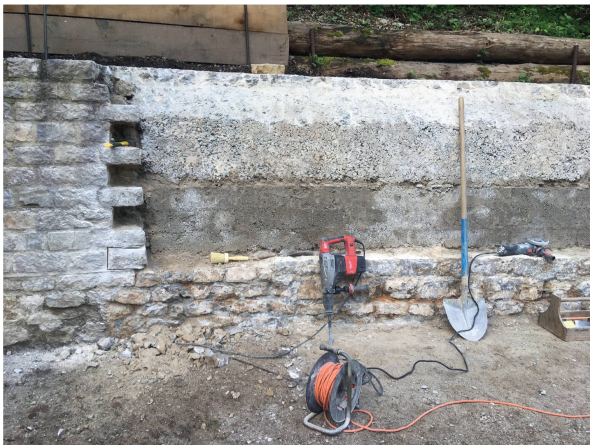
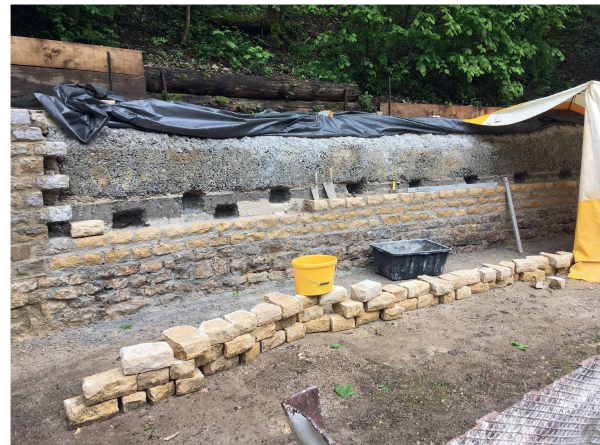
Kommentar: Die in den 1980er-Jahren rekonstruierten Bauteile führen zunehmend zu grossen Unterhaltsproblemen. So löst sich etwa der Ende der 1980er-Jahre aufgetragene Zementputz durch den dahinter feststellbaren Wasserfluss im Mauerwerk immer stärker ab. Ausserdem lassen die für eine Wasserableitung unglücklich ausgeführten und unterdessen rissig gewordenen Mauerabdeckungen Wasser und Feuchtigkeit in die Baustruktur eindringen. Das so im Mauerwerk gespeicherte Wasser sucht sich seinen Weg an die Oberfläche und tritt entweder an der rekonstruierten Mauerschale zutage oder, was noch fataler ist, akkumuliert sich im antiken Originalmauerwerk am Mauerfuss und führt dort zu irreversiblen Frostschäden.

Abb. 7: Augst BL, Amphitheater (Monumentenrestaurierung 905.2019.01). Restaurierung und Erneuerung der rekonstruierten Podiumsmauer. Links: Abgebrochene rekonstruierte Mauerschale, dahinter kommt der Betonkern der Rekonstruktion zum Vorschein, der stellenweise extrem porös und wasserdurchlässig ist. Rechts: Beginn der Aufmauerung der neuen Natursteinschale, zur besseren Verbindung wurden Löcher in den Betonkern gespitzt, die als Aufnahme für Binder-Quader fungieren.

ten sich auf das südöstliche Viertel. Die modernen, mit Portlandzement gebundenen Vormauerungen aus Kalkbruchstein, die sich grösstenteils vom dahinterliegenden Betonkern gelöst hatten, wurden entfernt und mit Kalkmörtel neu aufgemauert. Die hierzu verwendete Mörtelmischung mit natürlichem hydraulischem Kalk als Bindemittel und Zuschlägen von Sand und Trass wurde so an die bestehenden Verhältnisse angepasst, dass in Zukunft ein allfälliger Wassereintrag ins Mauerwerk über die Fugen verdunsten kann. Um grundsätzlich das Eindringen von Wasser zu minimieren, wurde zudem die gesamte Maueroberfläche neu abgedeckt und so gestaltet, dass sie einerseits den Ruinencharakter des Mauerwerks besser wiedergibt und andererseits auftreffendes Niederschlagswasser effizienter ableitet. Ausserdem wurde durch einzahnende Binder die Verbindung zwischen der Mauerschale aus Naturstein und dem Kern aus stellenweise sehr porösem Beton verbessert. Die erhaltenen antiken Mauerreste, die in den 1980er-Jahren mit hartem Portlandzement verputzt worden waren, wurden von den zerstörerischen Zementfugen befreit und mit einer in ihrer Härte angepassten Kalkmörtelverfugung versehen.

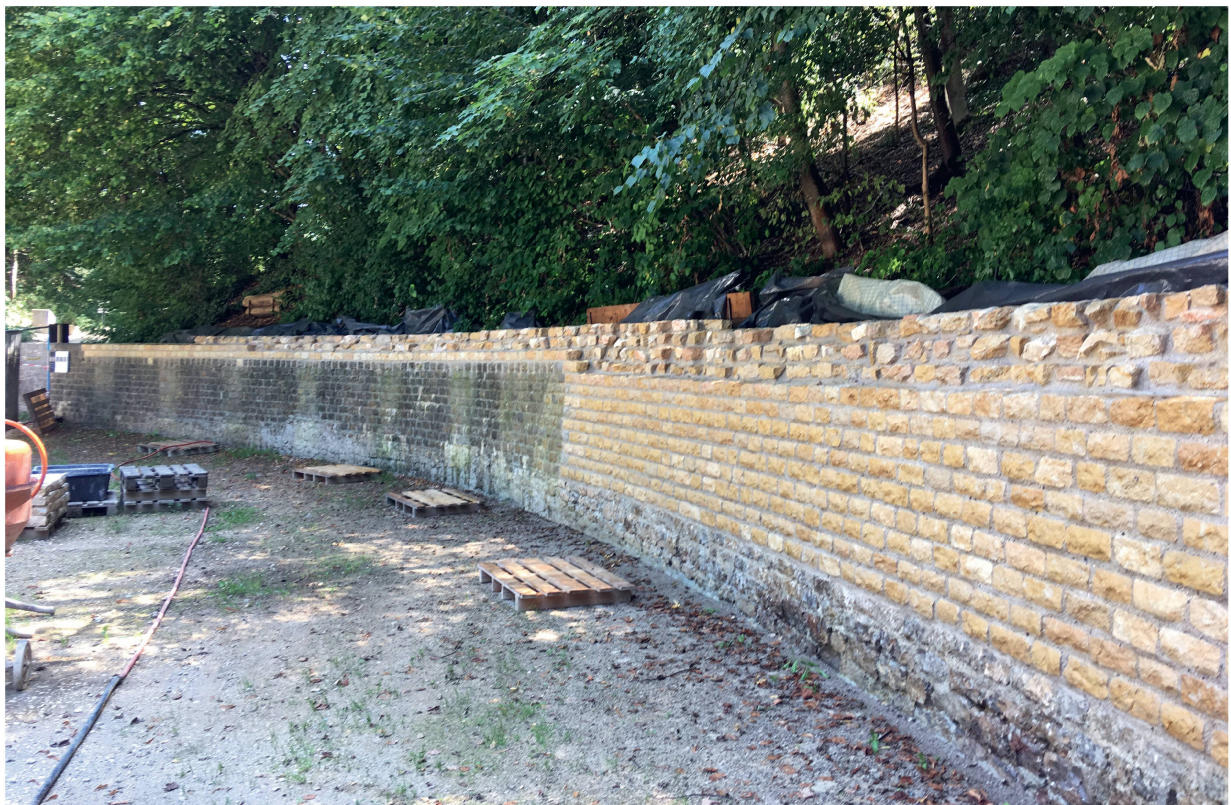
Abb. 10: Augst BL, Amphitheater (Monumentenrestaurierung 905.2019.01). Restaurierung und Erneuerung der rekonstruierten Podiumsmauer. Der noch unpa-tinierte Südostabschnitt der Podiumsmauer nach Beendigung der Arbeiten.

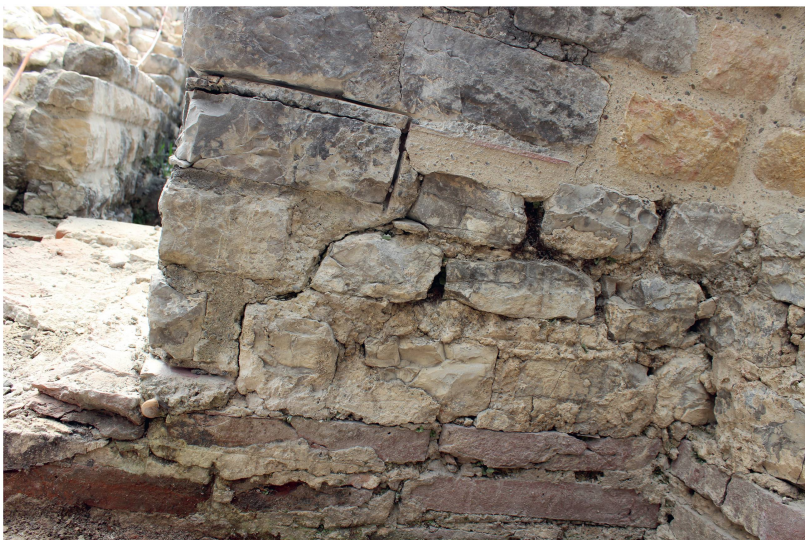
Kommentar: Die bereits 2016 begonnenen dringlichen Restaurierungsarbeiten am Treppenhaus der Forumsbasilica konnten 2019 abgeschlossen werden. Im Zentrum stand der nordwestliche Abschnitt, der von einem aus der Stützmauer der Forumsterrasse austretenden, partiell überwölbten Abwasserkanal geprägt ist. Im Rahmen der Arbeiten wurden hauptsächlich marode Altrestaurierungen entfernt

Abb. 11: Augst BL, Forum (Monumentenrestaurierung 906.2019.01). Treppenhaus der Basilica. Gewände des Türdurchgangs zum Treppenhaus mit vom antiken Mauerwerk abgelöster moderner Zementrestaurierung.

und durch neue Vormauerungen ersetzt. Zur Anwendung kam dabei reiner Kalkmörtel auf der Basis von natürlichem hydraulischem Kalk (NHL), teilweise mit Zuschlag von Trass. Die Massnahmen erfolgten möglichst zurückhaltend und ohne rekonstruierende Abschnitte; die Übermauerungen wurden so ausgeführt, dass sie für das noch erhaltene originale Kalksteinmauerwerk möglichst guten Schutz vor Frost und anderen Witterungseinflüssen gewährleisten.

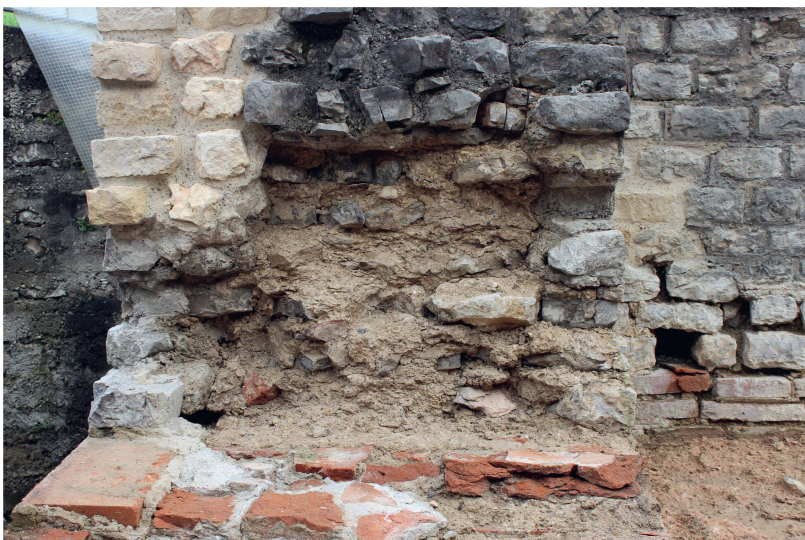
Abb. 12: Augst BL, Forum (Monumentenrestaurierung 906.2019.01). Treppenhaus der Basilica. Dasselbe Gewände mit blossliegendem antikem Mauerwerk, nach Entfernen der modernen Zementrestaurierungen, hier von vorne.

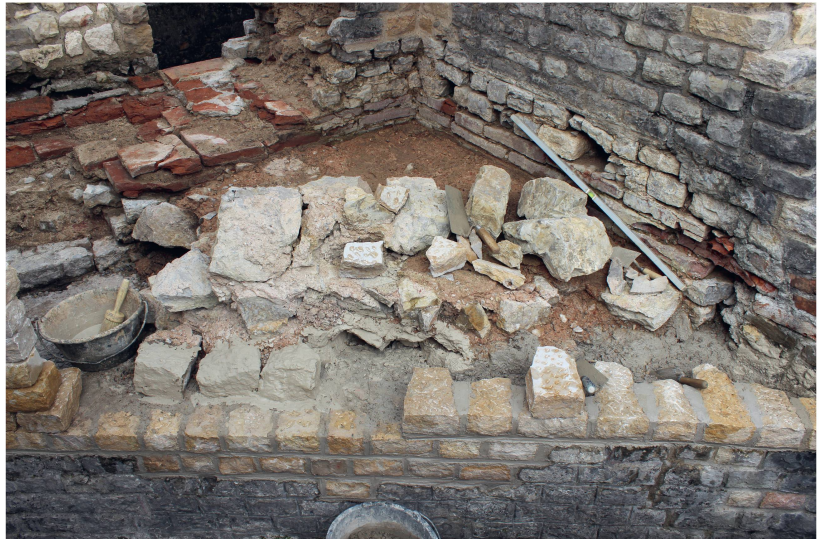
Die heute noch erhaltenen Baureste liessen keine gesicherte Aussage zu, ob der Abwasserkanal im Treppenhausabschnitt ebenfalls – wie in der Zone weiter westlich – überwölbt gewesen ist oder aber mit einer Abdeckung aus (Sand-) Steinplatten versehen war. Aufgrund der Höhenverhältnisse, der rekonstruierbaren Bodenniveaus und des Charakters der noch erhaltenen Anschlüsse im Kernmauerwerk ist aber mit grosser Wahrscheinlichkeit von einer flachen Eindeckung auszugehen.

Abb. 13: Augst BL, Forum (Monumentenrestaurierung 906.2019.01). Treppenhaus der Basilica. Befundsituation mit Seitenzone des Kanals und dem vermutlich an die ehemalige Abdeckung anschließenden Kernmauerwerk.

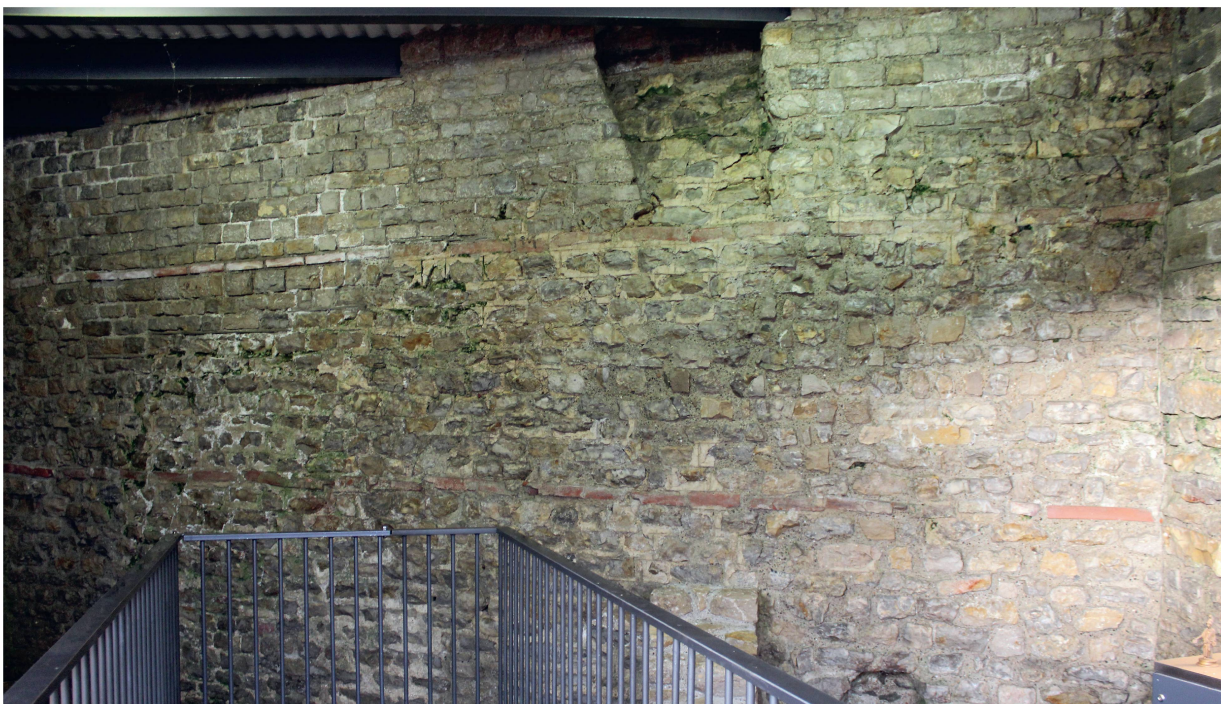
Kommentar: Durch ihre Einbettung in einen Abhang leidet die sogenannte Taberna via-à-vis des Theaters seit Jahren unter dem Eintrag von Sickerwasser, das hangseitig ins Mauerwerk drückt und so zu starker Durchfeuchtung der Baustruktur führt. Glücklicherweise sind im Rahmen der Restaurierungen der späten 1960er-Jahre an der intakten antiken Mauerschale nur wenige Neuverfugungen mit Portlandze-

ment erfolgt. Das Mauerwerk ist daher grösstenteils noch diffusionsfähig und die Frostschäden halten sich in Grenzen. Umfangreich sind dagegen Schäden am antiken Mörtel durch Ausblühungen von Alkalien aus den darüberliegenden Betonergänzungen und der modernen Decke sowie Beeinträchtigungen durch starke Algenbildung an den Maueroberflächen. Um das Problem anzugehen, führten wir 2019 erste Versuche mit Dampfreinigung durch. Wie bereits bei der Brotbackstube am Nordabhang des Schönbühls, zeigte sich auch in der Taberna, dass sich Versinterungen mit dieser Methode gut, Veralgungen jedoch nicht vollständig entfernen lassen. Für die Beseitigung der Salzausblühungen müssen noch an die Situation angepasste Konzepte entwickelt werden. Die Versuche werden 2020 fortgesetzt.

Abb. 16: Augst BL, Taberna (Monumentenrestaurierung 907.2019.01). Noch mehrere Meter hoch erhaltene Rückwand mit starken Veralgungen, Aussinterungen und Salzausblühungen.

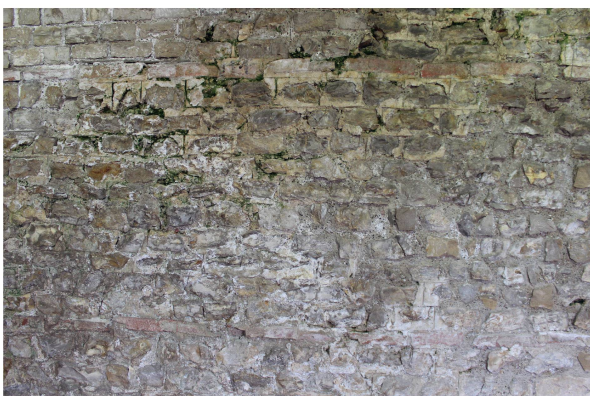
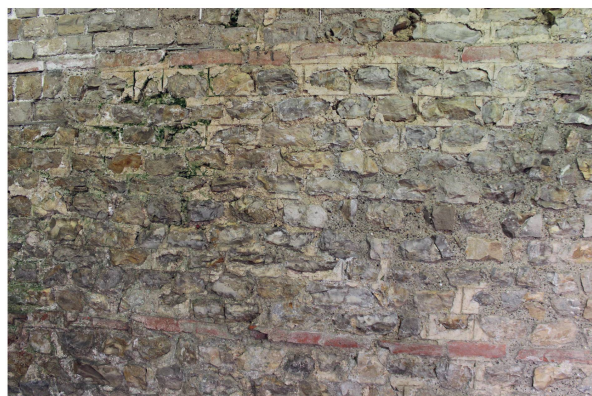
Abb. 17: Augst BL, Taberna (Monumentenrestaurierung 907.2019.01). Noch mehrere Meter hoch erhaltene Rückwand mit starken Veralgungen, Aussinterungen und Salzausblühungen. Reinigungsversuche mit Zustand vor (links) und nach (rechts) dem Anlegen einer Testfläche.

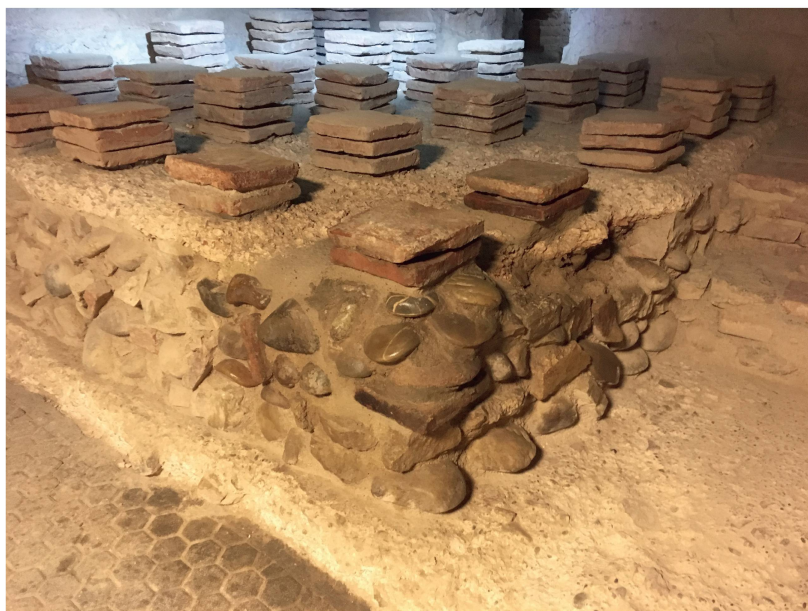
Abb. 19: Kaiseraugst AG, Rheinthermen (Monumentenrestaurierung 916.2019.01). Reparierter Zustand mit wiederversetztem Eckstück.

Kommentar: Durch unerlaubte Begehung der konservierten und teilrekonstruierten Hypokaustanlage ist eine im unteren Bereich mit Portlandzement gesicherte Ecke des originalen Hypokaust-Unterbodens weggebrochen. Das abgebrochene Eckstück wurde unter Verwendung von Kalkmörtel wieder angesetzt. Zukünftig sind Massnahmen zur Einschränkung der Begehbarkeit des originalen Bodens vorzunehmen.

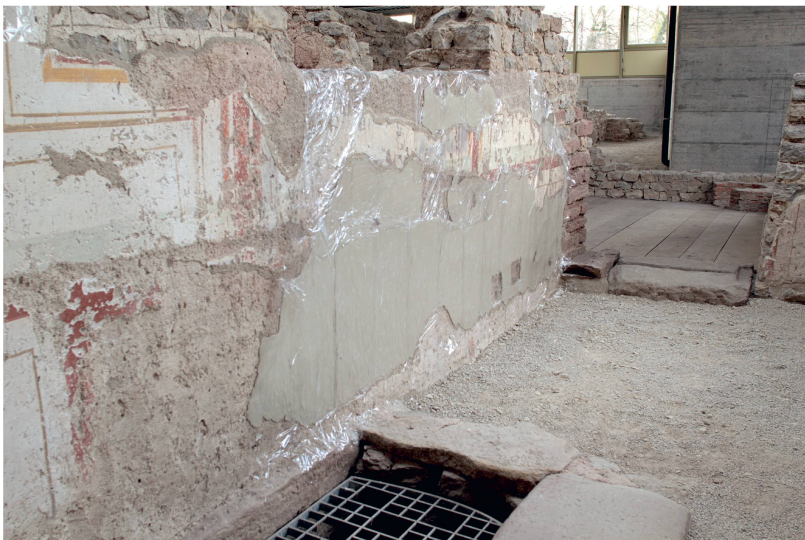
Anlass: Ablösungserscheinungen durch Spannungen, ausgelöst durch Acrylputz aus den 1990er-Jahren.

Abb. 20: Kaiseraugst AG, Schmidmatt (Monumentenrestaurierung 917.2019.01). Wandmalerei in Korridor 5. Ethanolkompressen als Vorbereitung zum Entfernen des in den 1980er-Jahren angebrachten synthetischen Plextolmörtels.

Die 2019 durchgeführten Arbeiten umfassten folgende Schritte: Ablösung des bei Restaurierungen der 1990er-Jahre grossflächig aufgetragenen synthetischen Mörtels (Plextol), dessen rigide Struktur zusammen mit den über Jahre hinweg wirkenden erheblichen Temperaturschwankungen zu Spannungsrisse in den originalen römischen Putzen geführt hat. Der Plextolmörtel wurde mit Ethanol angelöst und konnte danach durch Abschälen und Abkratzen mit dem Skalpell entfernt werden. Danach erfolgten eine mechanische Nachreinigung der freigelegten Putzschichten und Mörtel-

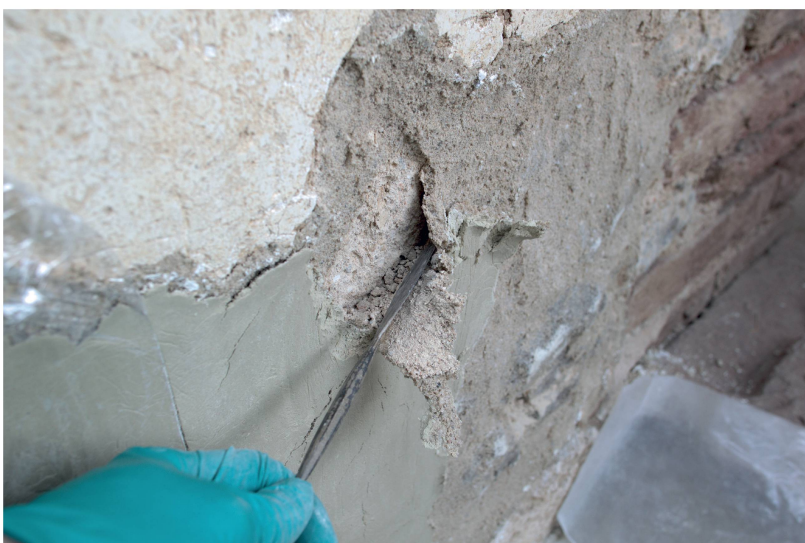
Abb. 21: Kaiseraugst AG, Schmidmatt (Monumentenrestaurierung 917.2019.01). Wandmalerei in Korridor 5. Abschälen des durch den Alkohol angelösten synthetischen Mörtels.
