**Zeitschrift:** Jahresberichte aus Augst und Kaiseraugst  
**Herausgeber:** Augusta Raurica  
**Band:** 42 (2021)

**Rubrik:** Restaurierungsarbeiten an den Monumenten von Augst und Kaiseraugst im Jahre 2020

# Restaurierungsarbeiten an den Monumenten von Augst und Kaiseraugst im Jahre 2020

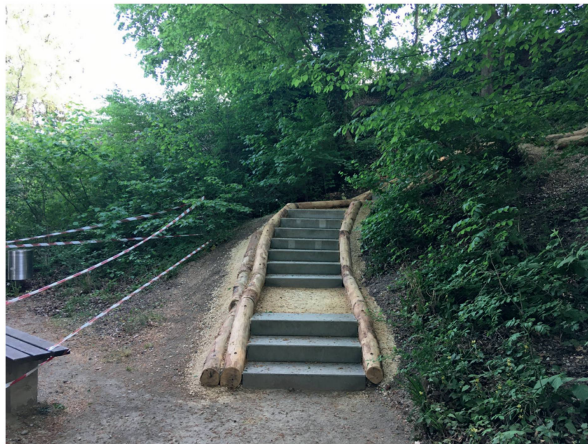
Abb. 2: Augst BL, Schönbühl (Monumentenrestaurierung 903.2020.01). Erosionssicherung am Nordabhang. Erneuerte und verbesserte Wegführung am Nordabhang des Schönbühls. Als Erosionssperre dienen massive Rundhölzer, die mit Eisen im Terrain verankert und untereinander verschraubt sind.

ein im Zickzack verlaufender Pfad angelegt worden, der eine bequeme Verbindung zwischen der Basis des Hügels und der auf dem Plateau befindlichen Tempelruine sicherstellen soll. Um die Höhendifferenz überwinden zu können, sind in dem Weg an verschiedenen Stellen kurze Treppenflichten aus Betonblöcken eingebaut. Angesichts der steilen Böschung des Schönbühl-Nordabhangs hatten unvermeidliche Erosionsprozesse dazu geführt, dass die Ecken und Kanten der Betonblockstufen mit der Zeit so aus dem Gelände herausragten, dass eine sichere Begehung für die zahlreichen Besucher\*innen nicht mehr gewährleistet war. Mittels massiver Rundhölzer, die beidseits des Wegs verlegt wurden, konnte die Linie der Hangböschung im Jahre 2020 so verbessert werden, dass der Weg mit seinen Treppenhäufen wieder stärker ins Terrain eingebettet ist (Abb. 2). Die gefährlichen Kanten der Betonstufen wurden in die Konstruktion eingebunden und dadurch eliminiert, während die stellenweise zwei- bis dreilagig verlegten Rundhölzer dafür sorgen, dass die Erosionsprozesse am Abhang reduziert werden. Zur Stabilisierung der Konstruktion und zum sicheren Zurückhalten der Erdmassen wurden die Hölzer mit Bau-eisen im Untergrund fixiert und zusätzlich untereinander verschraubt. Aufwendige Fundamentarbeiten in der archäologisch bedeutungsvollen Zone konnten dadurch vermieden werden. Zum Schluss wurde der gesamte, in seiner Führung leicht verflachte Weg mit einer neuen Mergelaufschüttung versehen (Abb. 3).

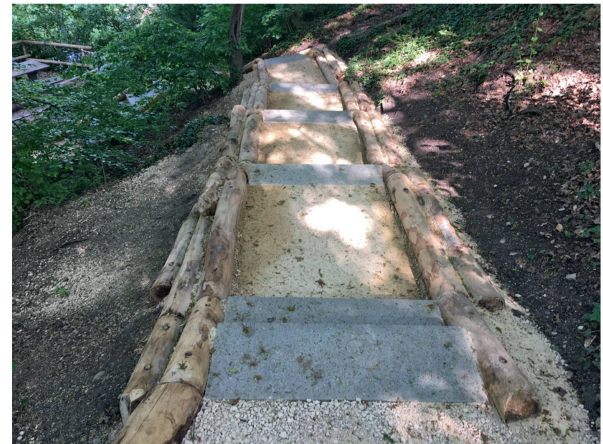
Abb. 3: Augst BL, Schönbühl (Monumentenrestaurierung 903.2020.01). Erosionssicherung am Nordabhang. Erneuerte und verbesserte Wegführung am Nordabhang des Schönbühls. Der Weg wurde leicht verflacht und stärker ins Gelände eingefügt.

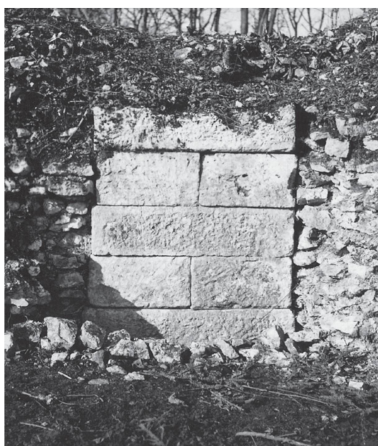
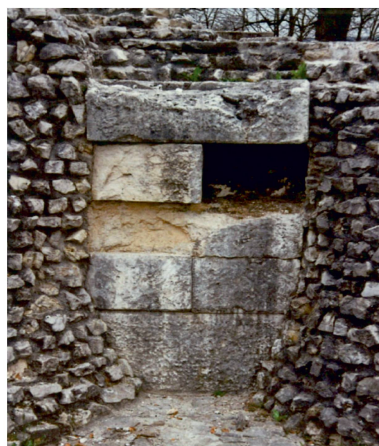
Abb. 4: Augst BL, Schönbühl (Monumentenrestaurierung 903.2020.02). Restaurierung der Stereobatenquader und der SE-Ecke des Tempelpodiums. Südliches in situ erhaltenes Quaderfundament zu verschiedenen Zeiten (Ansicht). Die Zerstörungsprozesse über einen Zeitraum von weniger als hundert Jahren sind deutlich ablesbar. Mit dem heutigen Wissen lässt sich feststellen, dass die umfangreichen, mit viel Portlandzement ausgeführten Restaurierungsarbeiten der 1960er-Jahre massgeblich für die Schäden an den Kalksteinquadern verantwortlich sind. Der harte Zement hat zusammen mit einer unglücklichen Abführung des Niederschlagswassers zu massiven Frosts Schäden geführt. Aus dem Beton in das Steingefüge ausgewaschene Salze haben zusätzliche Schäden provoziert.

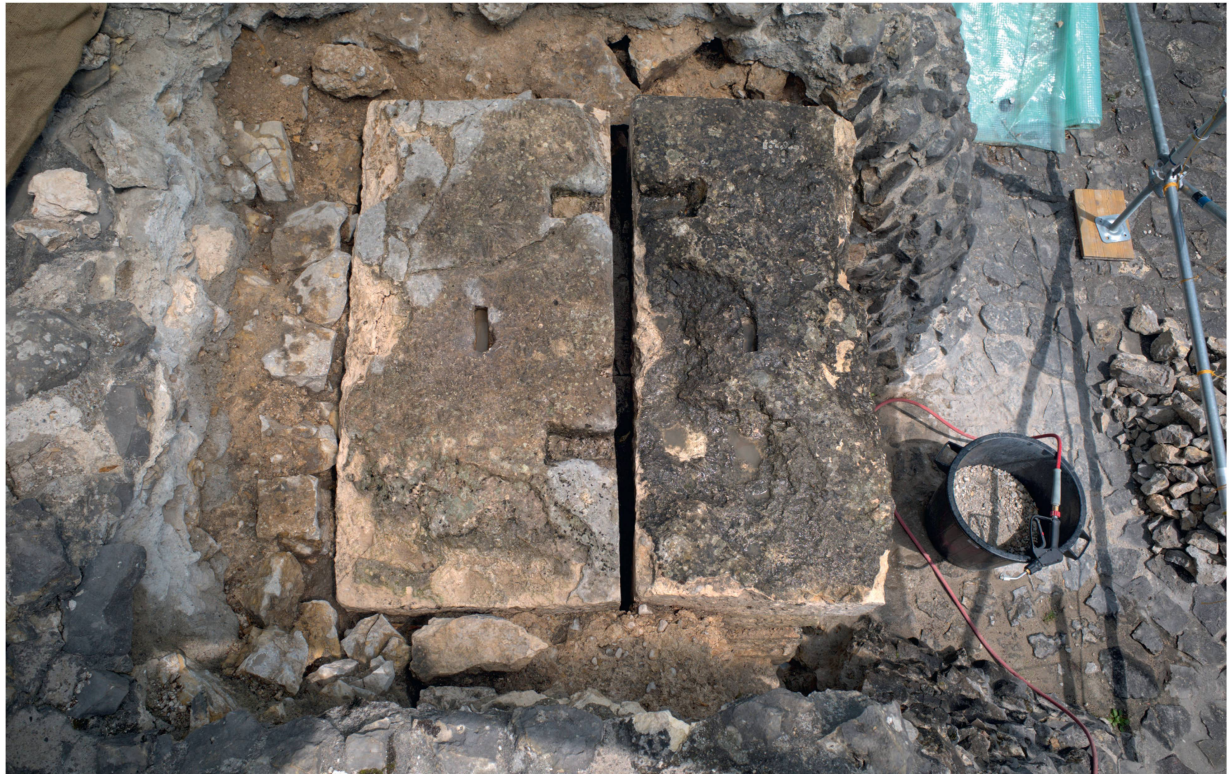
Abb. 5: Augst BL, Schönbühl (Monumentenrestaurierung 903.2020.02). Restaurierung der Stereobatenquader und der SE-Ecke des Tempelpodiums (Aufsicht). Südliches in situ erhaltenes Quaderfundament, Zustand vor Beginn der Arbeiten: Durch Einfluss von Wasser und Frost hatte der fragile Kalkstein bereits begonnen, an verschiedenen Orten abzubrockeln. Zusätzliche mechanische Belastungen durch Begehung verschärften das Problem.

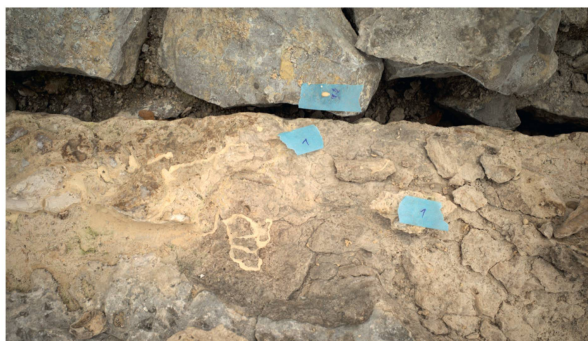
Abb. 6: Augst BL, Schönbühl (Monumentenrestaurierung 903.2020.02). Restaurierung der Stereobatenquader und der SE-Ecke des Tempelpodiums. Südliches in situ erhaltenes Quaderfundament: Im Rahmen der Restaurierungsarbeiten wurden die noch vorhandenen abgeplatzten Stücke mit Kalk wieder zurückgeklebt und offene Fugen und Lager mittels Kalkinjektionen gesichert.

Quaderfundament in einer mindestens 50 cm breiten Zone vollständig von den umgebenden Zementrestaurierungen befreit. Lose Fragmente wurden mineralisch wieder an den Stein angeklebt (Abb. 6) und bestehende Risse sodann durch Injektion einer eigens hierfür entwickelten Mörtelmischung aus Kalksteinmehl und Kalkhydrat geschlossen (Abb. 7). Fehlstellen wurden entweder mittels Anböschungen gesichert oder, wo absolut nötig, durch Aufmörtelungen mit Kalkmörtel reprofiliert.

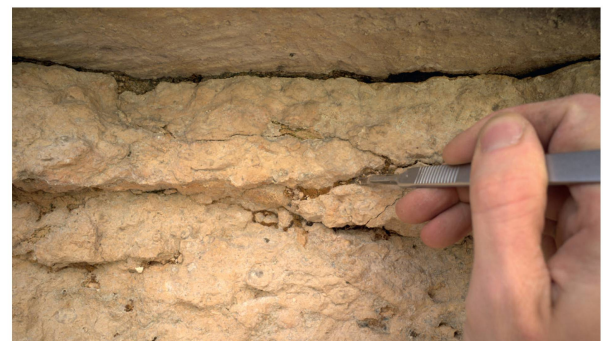
Abb. 7: Augst BL, Schönbühl (Monumentenrestaurierung 903.2020.02). Restaurierung der Stereobatenquader und der SE-Ecke des Tempelpodiums. Südliches in situ erhaltenes Quaderfundament: Reinigung von Rissen mit dem Skalpell. Die eingestete Vegetation führt mit ihrem Wurzelwachstum zur Ausdehnung der Mikrorisse und letztlich zum Absprengen ganzer Steinfragmente.

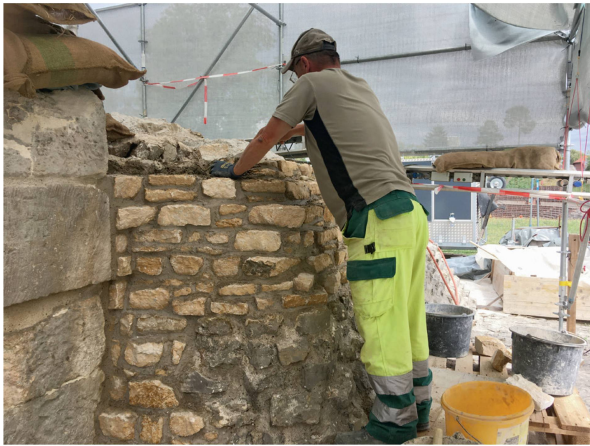
Abb. 8: Augst BL, Schönbühl (Monumentenrestaurierung 903.2020.02). Restaurierung der Stereobatenquader und der SE-Ecke des Tempelpodiums. Südliches in situ erhaltenes Quaderfundament während der Konservierungsarbeiten. Die Restaurierungen aus den 1960er-Jahren wurden belassen, wenn sie noch einigermaßen intakt waren. Lediglich rund um die Quaderfundamente wurden die alten Zementrestaurierungen vollständig entfernt, um die Wasserableitung zu verbessern und das Auswaschen von Chloriden in die originalen Kalksteinquader zu vermindern. Maurer Mladen Puklin beim Errichten der neuen Vormauerungen.

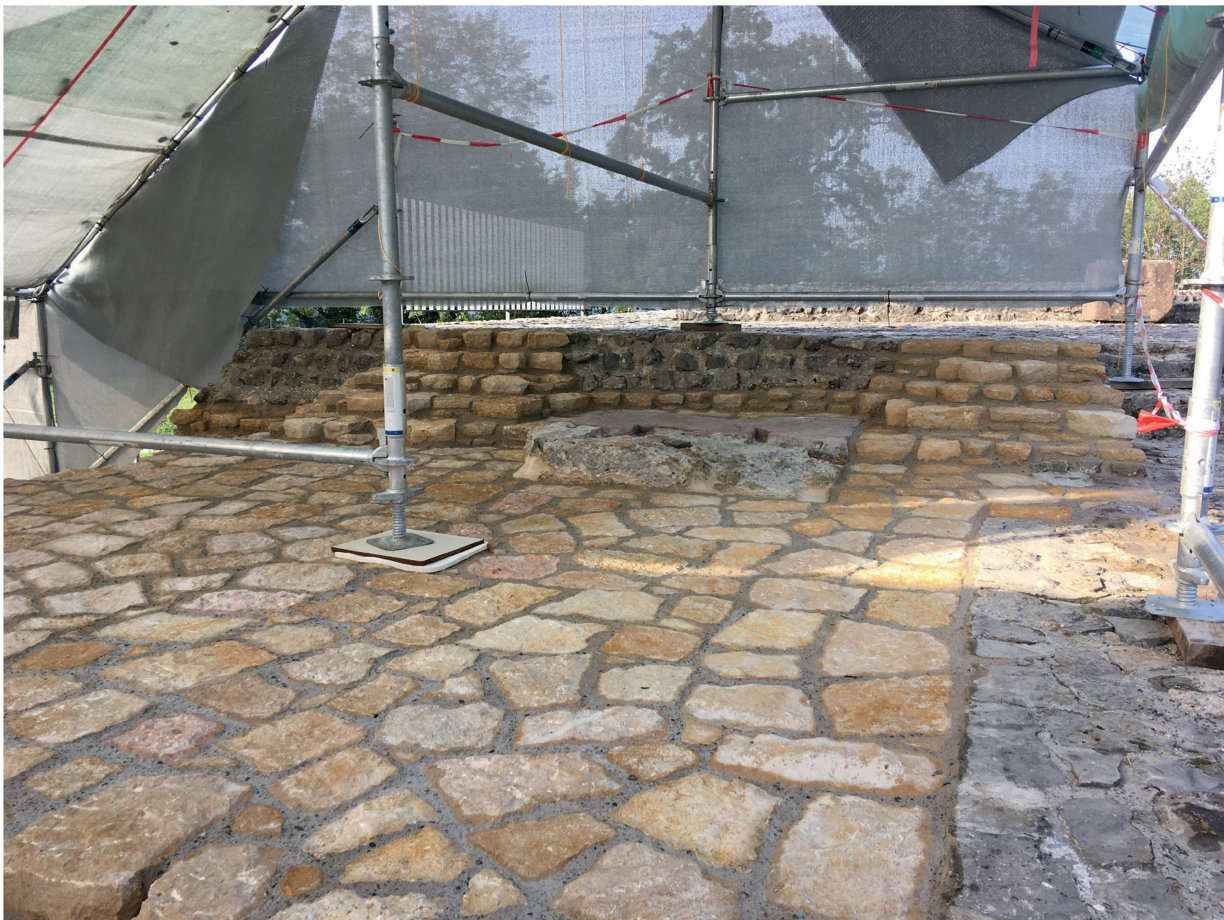
Abb. 10: Augst BL, Schönbühl (Monumentenrestaurierung 903.2020.02). Restaurierung der Stereobatenquader und der SE-Ecke des Tempelpodiums. Südostteil mit den in situ erhaltenen Quaderfundamenten nach Abschluss der Konservierungsarbeiten. Die Oberfläche ist in dieser Zone nun wieder dicht und die Niederschläge werden effizienter an den Mauerfuss abgeleitet, wo sie versickern können. Im Zentrum der im Kern des Podiums liegende, bereits 2019 neu konservierte Quaderstereobat.

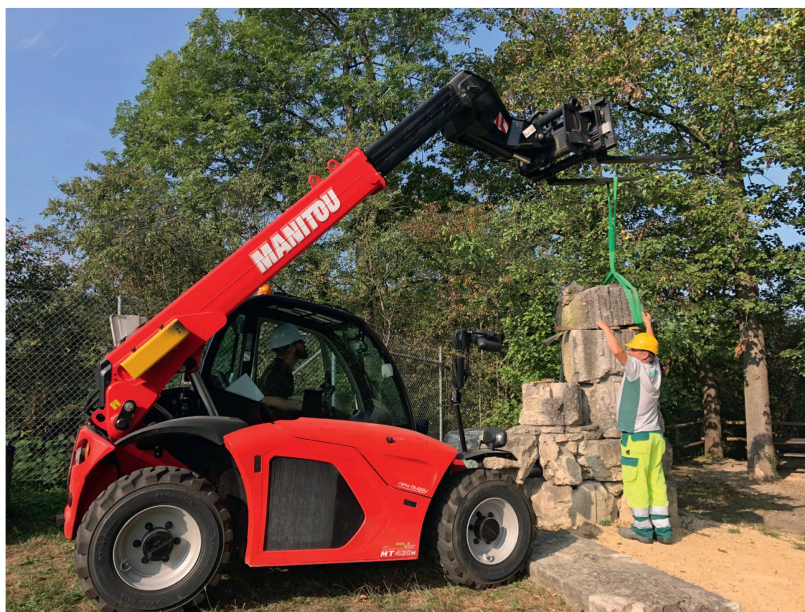
Abb. 11: Augst BL, Schönbühl (Monumentenrestaurierung 903.2020.03). Abbau der Architekturprobe aus dem 19. Jahrhundert. Der Einsatz des Teleskopladers und die Handhabung der fragilen Architekturstücke aus Kalkstein verlangen einiges an Fingerspitzengefühl. Dank dem umsichtigen Einsatz von Steinbildhauer Gian-Titus Heinzelmann und Maurer Mladen Puklin ging der Abbau ohne Unfälle oder Schäden an den wertvollen Bauteilen über die Bühne.

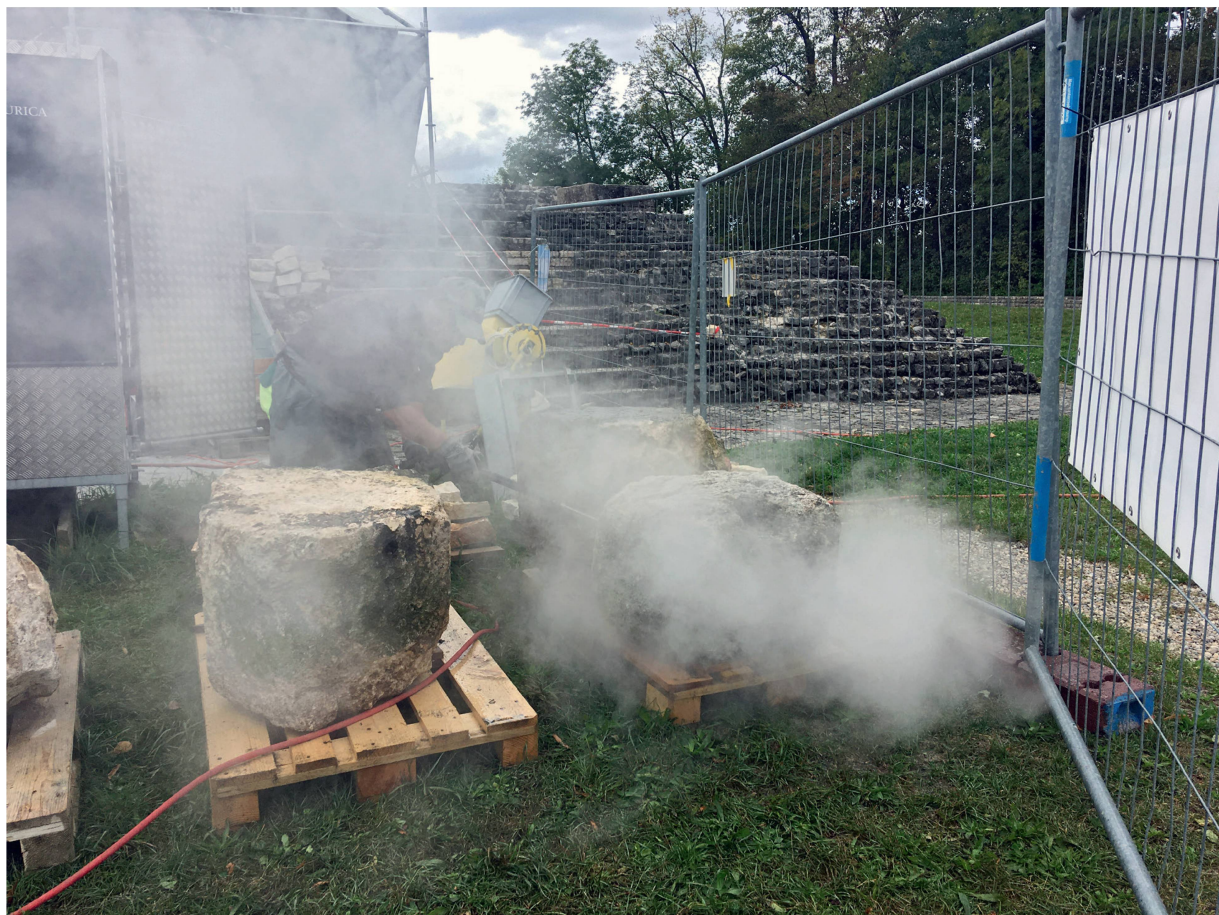
Abb. 12: Augst BL, Schönbühl (Monumentenrestaurierung 903.2020.03). Abbau der Architekturprobe aus dem 19. Jahrhundert. Die einzelnen Bauteile wurden vor Ort mit Heissdampf gereinigt, bevor deren Überführung ins schützende Steindepot erfolgte.

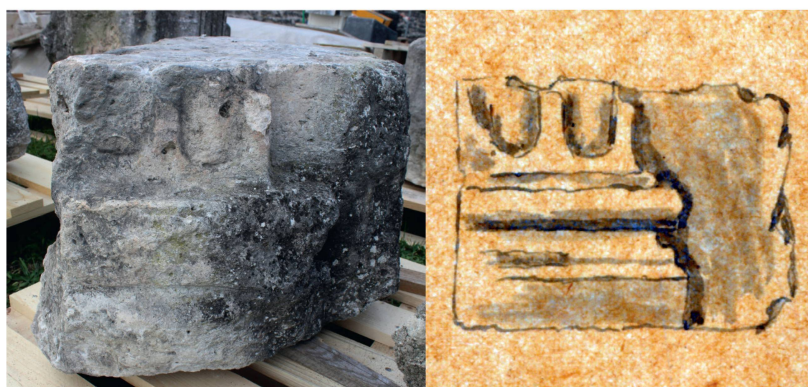
Abb. 13: Augst BL, Schönbühl (Monumentenrestaurierung 903.2020.03). Abbau der Architekturprobe aus dem 19. Jahrhundert. Archiv-recherchen ermöglichten für einige Stücke die Rekonstruktion des Fundorts: Basis eines kanne-lierten Pilasters noch vor der Reinigung und in einer Zeichnung von Johann Jakob Neustück aus dem Jahre 1847; das Architekturteil kam im so-genannten Basilika-Treppenhaus im Violonried zum Vorschein.

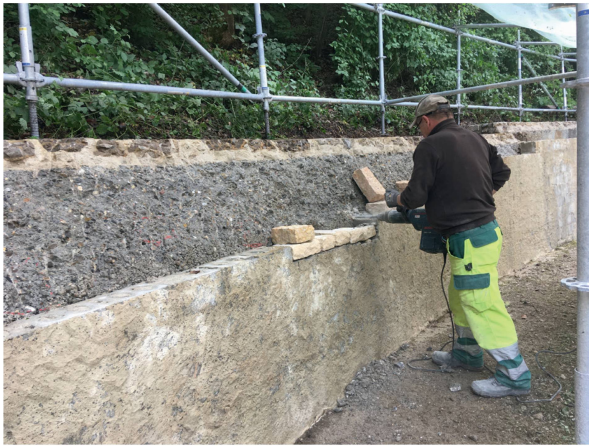
Abb. 16: Augst BL, Amphitheater (Monumentenrestaurierung 905.2020.01). Podiumsmauer, Ersatz von Vormauerungen und Abdichtung, Südwest-Abschnitt. Beginn des Aufbaus der neuen Mauerschale mit Jurakalk aus dem Laufental.

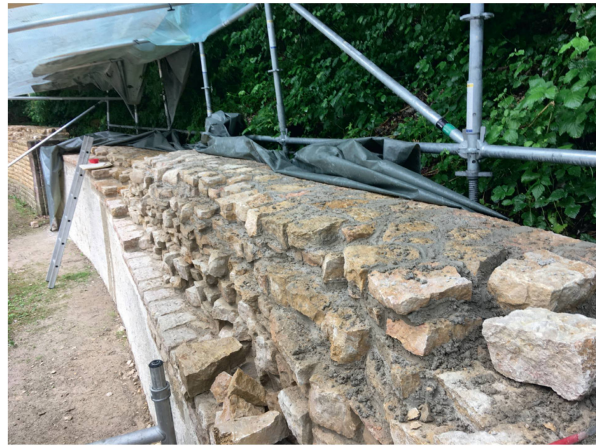
Abb. 17: Augst BL, Amphitheater (Monumentenrestaurierung 905.2020.01). Podiumsmauer, Ersatz von Vormauerungen und Abdichtung, Südwest-Abschnitt. Die neue Kernübermauerung und Abdeckung während des Aufbaus.

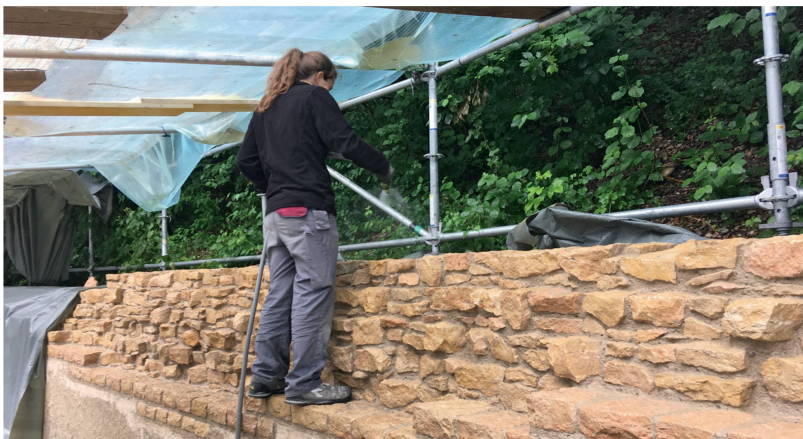
Abb. 18: Augst BL, Amphitheater (Monumentenrestaurierung 905.2020.01). Podiumsmauer, Ersatz von Vormauerungen und Abdichtung, Südwest-Abschnitt. Der neu aufgebaute obere Mauerbereich nach Abschluss der Arbeiten. Die Mauerkrone ist nun besser gegen eindringendes Sickerwasser geschützt und dank der Gestaltung als Steilabbruch wird das Niederschlagswasser effizienter an den Mauerfuß abgeleitet.

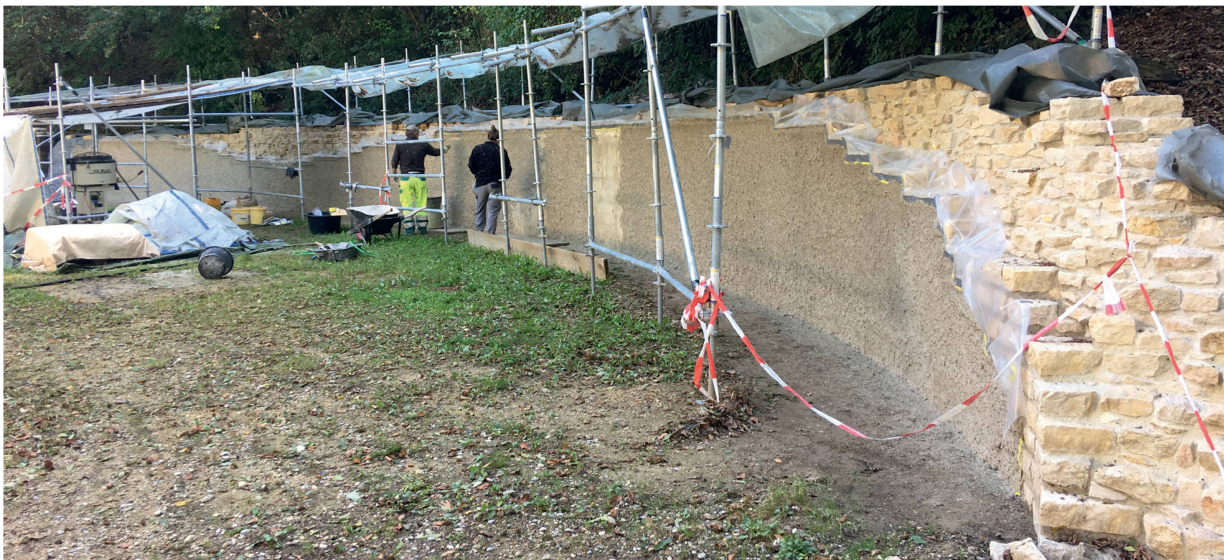
Abb. 19: Augst BL, Amphitheater (Monumentenrestaurierung 905.2020.01). Podiumsmauer, Ersatz von Vormauerungen und Abdichtung, Südwest-Abschnitt. Der restaurierte Mauerzug während des Anbringens von neuem, im feuchten Zustand noch grau erscheinendem Kalkputz. Eine komplette Erneuerung der Mauerschale in Naturstein war aus Kostengründen nicht möglich. In der unteren Hälfte musste daher die Vormauerung aus Zementsteinen aus den 1980er-Jahren belassen und mit einem neuen Verputz versehen werden. Beim 2020 angebrachten Verputz handelt es sich um einen diffusionsfähigen reinen Kalkputz. Durch den Mauerkörper versickerndes Wasser kann so an der Oberfläche besser austreten und kondensieren, ohne dass schwere Schäden am Mauerwerk entstehen. Flecken- und Salzbildung am Verputz wird aber auch zukünftig nicht zu vermeiden sein, da eine vollständige Isolation gegen hangseitig ins Mauerwerk eindringendes Sickerwasser nicht möglich ist.

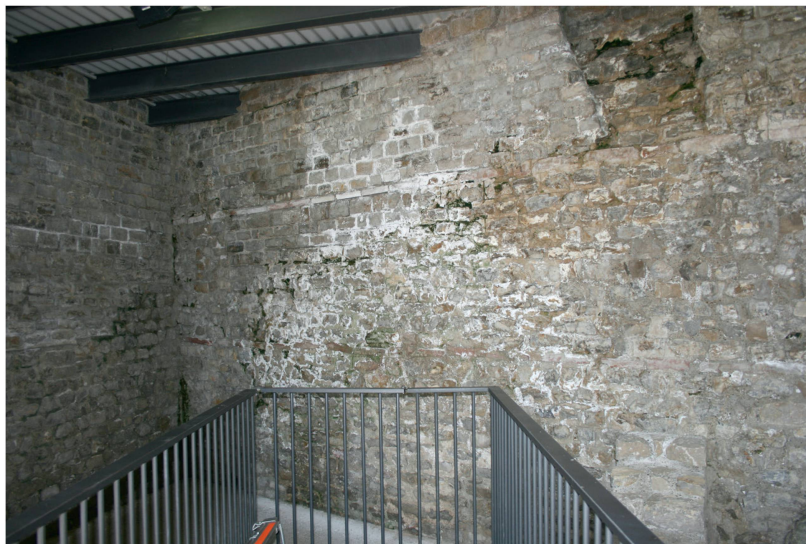
kommt es durch das unterdessen ausgesprochen trockene Klima zu extremen Salzausblühungen an der Oberfläche der Mauer. Die auskristallisierenden Chloride erfahren eine Volumenerweiterung, die dazu führt, dass der Kalkmörtel abplatzt oder abbröckelt und ins Mauerwerk eingebundene Sandsteine und Ziegel an ihrer sichtbaren Oberfläche erodieren (sogenanntes «Absanden»). Diese Prozesse führen über die Jahre hinweg zu einem zunehmenden und massiven Substanzverlust an den noch erhaltenen antiken Bauresten. Parallel dazu tritt durch die zeitweise im Mauerwerk gestaute Feuchtigkeit auch starkes Algen- und Mooswachstum auf. Der Prozess ist in seinen Ursachen nur schwer zu stoppen, da eine Isolation der rückwärtigen Tabernenwand gegen das einsickernde Hangwasser nur mit grossem baulichem und finanziellem Aufwand machbar ist und das archäologische Umfeld zuerst genau evaluiert werden muss. Im Moment beschränken wir uns auf ein möglichst konsequentes Monitoring, verbunden mit einem regelmässigen und raschen Absaugen der Salzausblühungen, sobald diese in grösserem Ausmass auftreten (Abb. 21; 22). Dies waren denn auch die entsprechenden Massnahmen, die wir 2020 umgehend durchgeführt haben.

Abb. 20: Augst BL, Taberna (Monumentenrestaurierung 907.2020.01). Reinigung von Algen und starken Salzausblühungen. An der hangseitigen Tabernenrückwand kam es im erneut sehr trockenen Sommer 2020 zu grossflächigen Chloridausblühungen und starker Algenbildung.

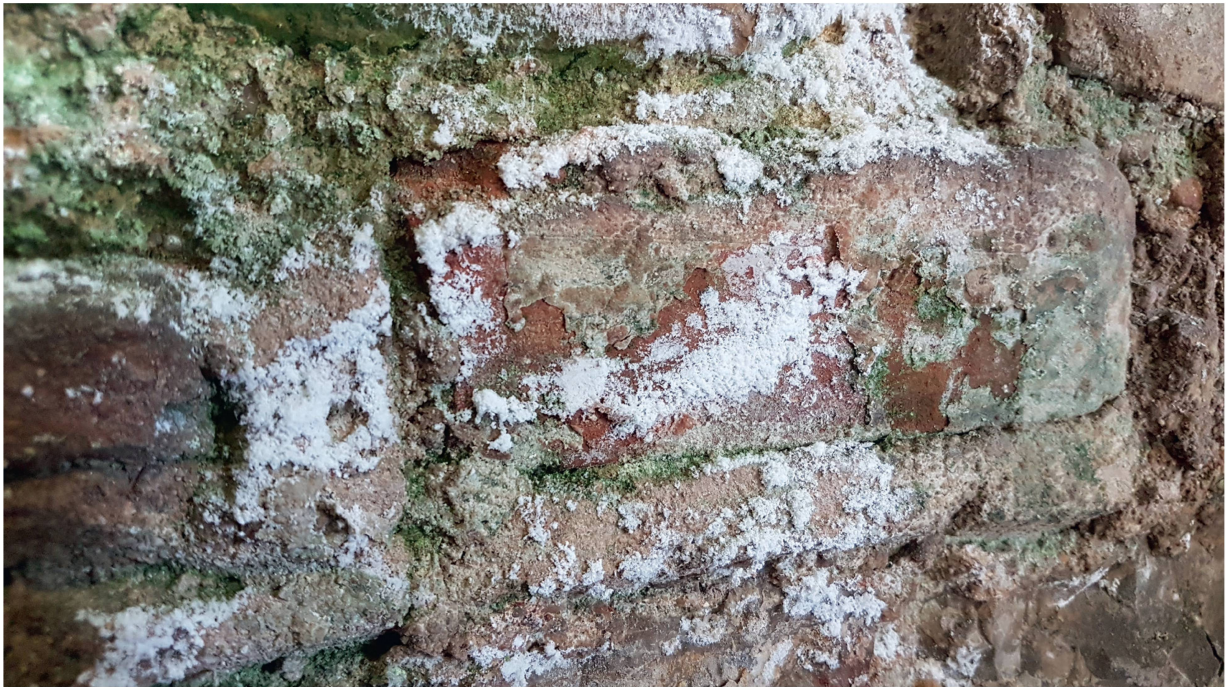
Abb. 21: Augst BL, Taberna (Monumentenrestaurierung 907.2020.01). Reinigung von Algen und starken Salzausblühungen. Die ausblühenden Salze führen zu massiven Abrasionserscheinungen an Mörtel und Steinoberflächen und mittel- bis langfristig zu einer kompletten Zerstörung des noch grossflächig erhaltenen antiken Steinmaterials und Bindemittels.

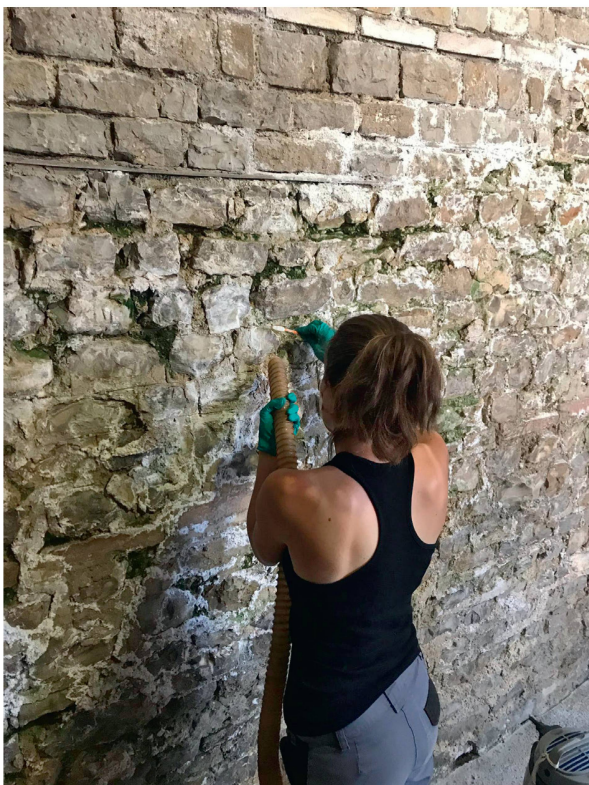
Abb. 22: Augst BL, Taberna (Monumentenrestaurierung 907.2020.01). Reinigung von Algen und starken Salzausblühungen. Als Sofortmassnahme wurden die Salze systematisch abgebürstet und abgesaugt und das Algenwachstum mit dem Aufsprühen von Ethanol bekämpft. Mittelfristig braucht es aber eine Intervention, die die Ursache des Übels, das ins Originalmauerwerk eindringende Hangwasser, beseitigt.

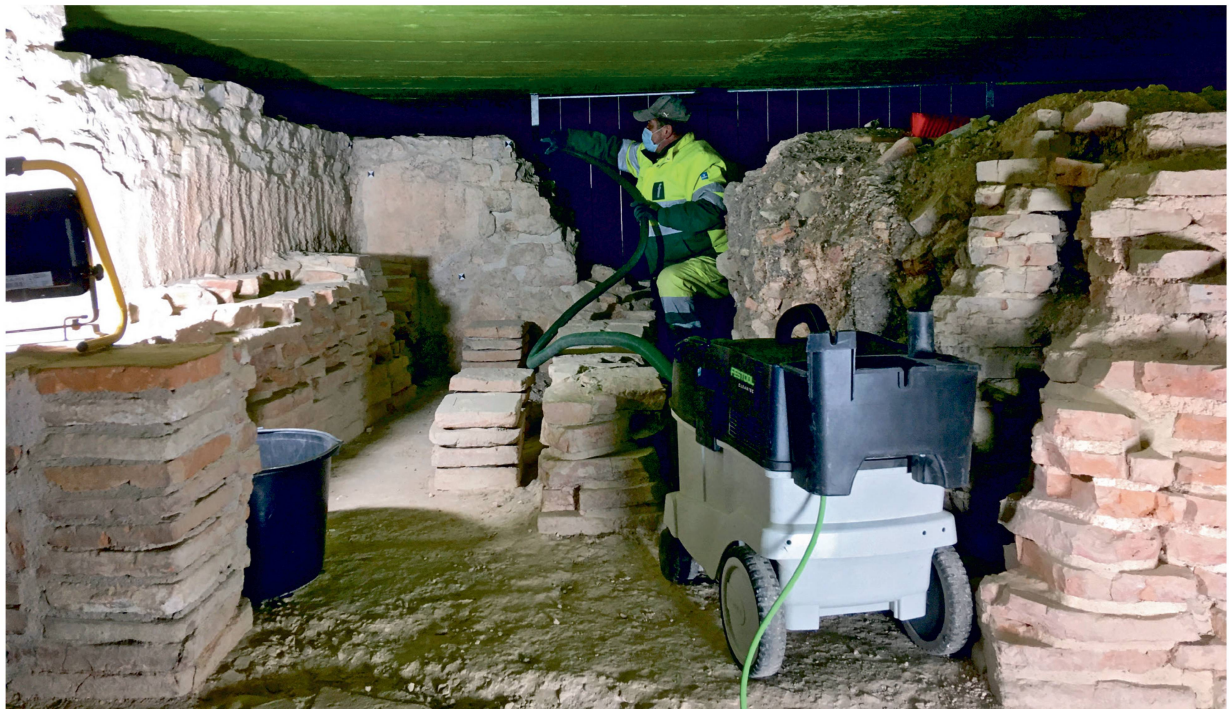
Abb. 23: Kaiseraugst AG, Rheinthermen (Monumentenrestaurierung 916.2020.01). Umfassende Reinigungsarbeiten. Absaugen der Sediment- und Zementstaubschichten auf den Mauern aus Kalkstein und auf den Böden.

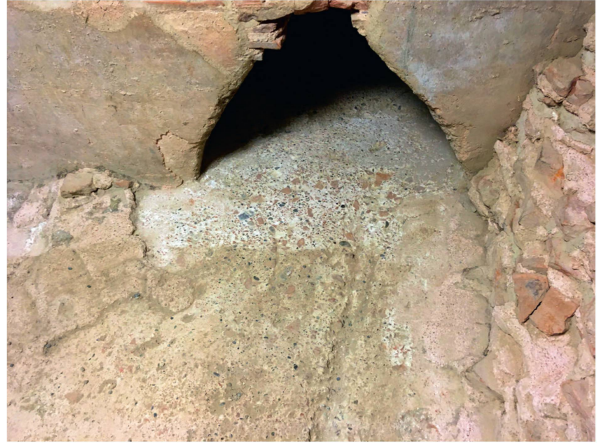
Abb. 25: Kaiseraugst AG, Rheinthermen (Monumentenrestaurierung 916.2020.01). Umfassende Reinigungsarbeiten. Unterboden des Hypokausts in gereinigtem (oben) und ungereinigtem (unten) Zustand.

Im Herbst 2020 haben wir mit einigen Tests und danach mit grossflächigen Reinigungsarbeiten in der Anlage begonnen (Abb. 25). In einem ersten Arbeitsgang erfolgte ein Absaugen aller Mauerzüge und Bodenbeläge, um diese vollständig vom Staub zu befreien. Im Anschluss sollen die Baustrukturen mit Trockenschwämmen (Abb. 26) und unter Verwendung von möglichst wenig Wasser, um die Aktivierung von Chloriden zu vermeiden, intensiver gereinigt werden (Abb. 27). Bei dieser Gelegenheit werden wir auch versuchen, die beim Bau der Betondecke heruntergelaufenen Zementschlieren (vgl. Abb. 24; Abb. 27) zu entfernen. Regelmässige Behandlungen der von Feuchtigkeit betroffenen Stellen mit Ethanol sollen zudem zukünftiges Algenwachstum eindämmen.

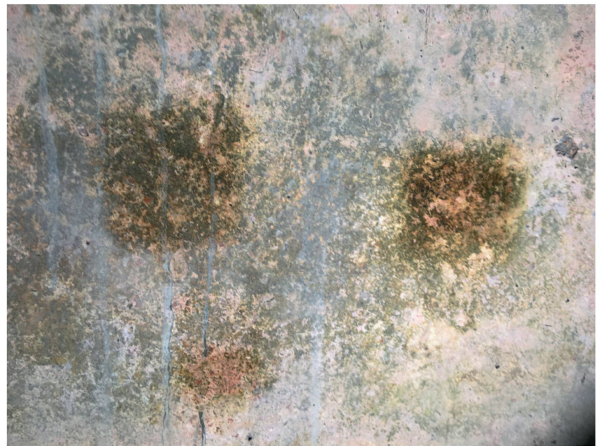
Abb. 27: Kaiseraugst AG, Rheinthermen (Monumentenrestaurierung 916.2020.01). Umfassende Reinigungsarbeiten. Testflächen zur Entfernung der Algen und der stark anhaftenden Schmutzschicht an der Oberfläche der Beckenwände; gut erkennbar sind die Zementschlieren aus der Bauzeit der Betondecke.

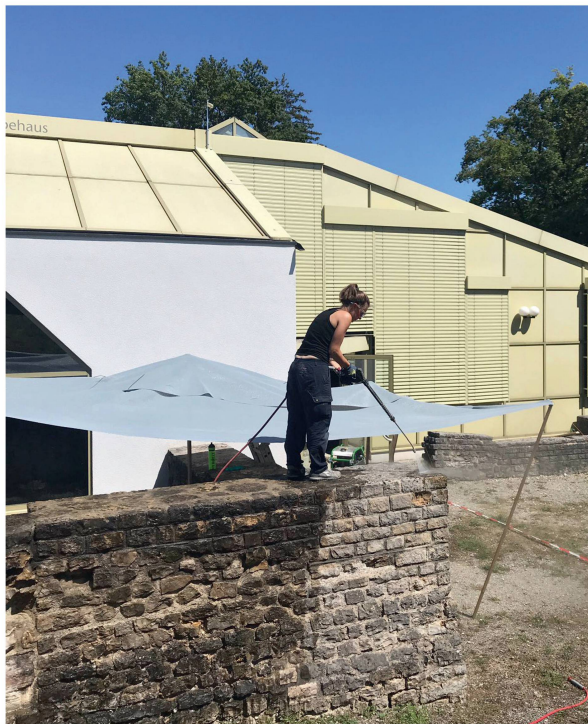
Abb. 28: Kaiseraugst AG, Gewerbehaus Schmidmatt (Monumentenrestaurierung 917.2020.01). Konservierung von Mauerzügen ausserhalb des Schutzbaus. Restauratorin Chiara Marcon, die unser Team seit Juni 2020 verstärkt, bei der Reinigung des Mauerwerks mit sanftem Druck und Heissdampf.

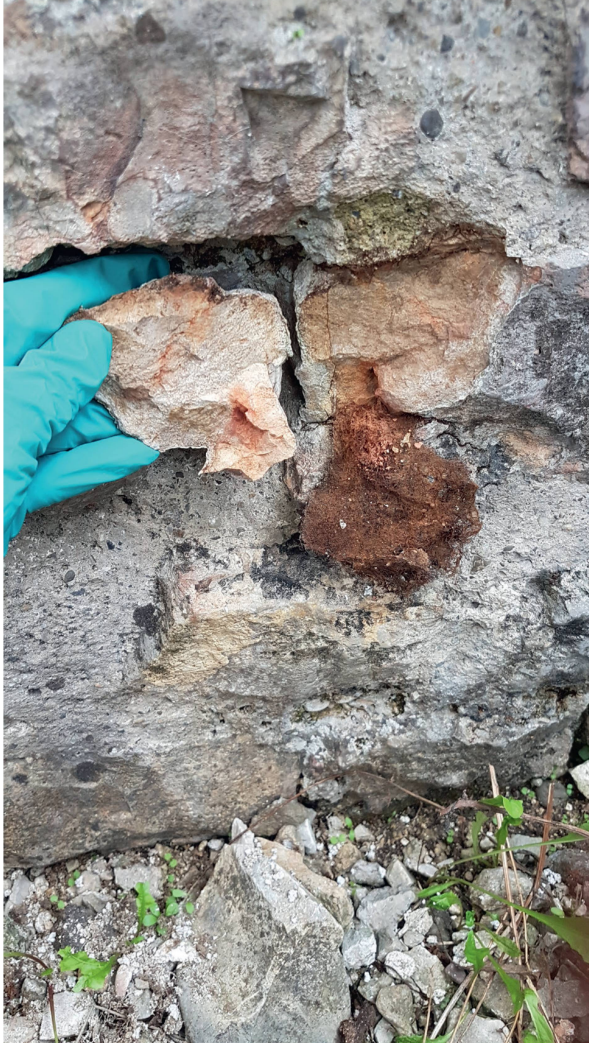
*Kommentar:* Während die Sicherung und die Konservierung der noch *in situ* befindlichen Wandmalereien und Putze innerhalb des Schutzbaus des antiken Gebäudes bereits seit etlichen Jahren im Fokus der Konservierung/Restaurierung stehen, ist den in den späten 1980er-Jahren restaurierten und partiell rekonstruierten Mauerzügen ausserhalb des Schutzbaus bisher nur wenig Beachtung geschenkt worden (Abb. 28). Mit Ausnahme von einzelnen punktuellen Reparaturen fanden in den letzten 35 Jahren keine Arbeiten zur Erhaltung der Bausubstanz statt. Die in den 1980er-Jahren noch grosszügig verwendeten Portlandzemente haben aber unterdessen schwerwiegende Schäden am Gefüge und am Steinmaterial der originalen Mauerteile bewirkt (Abb. 29). Die bekannten Frostprobleme – Niederschläge dringen ins Mauergefüge ein, gefrieren im Winter und sprengen das Steinmaterial auseinander – haben zu akuten Zerfallerscheinungen am Schalenmauerwerk geführt (Abb. 30), sodass ein

Abb. 30: Kaiseraugst AG, Gewerbehaus Schmidmatt (Monumentenrestaurierung 917.2020.01). Konservierung von Mauerzügen ausserhalb des Schutzbaus. Typisches Schadensbild: Als Folge der früheren Restaurierungen, bei denen die Fugen mit hartem Portlandzement ausgestrichen wurden, sind die Handquader aus Kalkstein zerrissen und zersplittert; Wurzelwerk der Pioniervegetation hat sich in diesen Rissen angesiedelt und akkumuliert Feuchtigkeit in den Quadern, die im Winter zu Frostsprengungen führt.

Verlust der noch grossflächig erhaltenen antiken Bausubstanz zu befürchten war. Das Mauerwerk wurde daher so weit wie möglich von den Zementrestaurierungen befreit und mit trasshaltigem Kalkmörtel neu verfugt (Abb. 31). Um das antike Bauegefüge zu erhalten, wurden defekte Handquader nicht ausgetauscht, was einen grossflächigen Ersatz der Aussenhaut bedeutet hätte, sondern wenn immer möglich mittels Injektionen von Kalkmörtel und mineralischen Verklebungen restauriert (Abb. 32). Dank Unterstützung einer Praktikantin aus dem Fachbereich Konservierung/Restaurierung der Hochschule der Künste der Universität Bern konnten diese recht umfangreichen Arbeiten mit vertretbarem Kostenaufwand ausgeführt werden. Wo ein Entfernen der stellenweise sehr dicken Zementschicht nicht ohne Schaden für das Originalmauerwerk vertretbar war, wurde durch Entlastungsbohrungen im Zementverstrich der Fugen für eine verbesserte Wasserableitung im Mauerwerk gesorgt. In einigen Bereichen war der Zerfall allerdings schon so weit vorangeschritten, dass effektive Konservierungsmassnahmen fast nicht mehr möglich sind. In schlimmem Zustand ist die Sandsteinschwelle einer zugemauerten Tür in der Westwand von Raum 1<sup>5</sup>. Durch klimatische Einflüsse und Salze aus dem für die früheren Restaurierungen verwendeten Portlandzement ist der Stein stark aufgeschieft und sandet an diversen Stellen ab. Eine Steinfestigung im feuchten Umgebungsmilieu ist kaum möglich und wäre angesichts des nicht vollständig eliminierbaren Feuchtigkeitseintrags vermutlich auch wenig effizient. Zudem besteht bei Festigungsmassnahmen mittelfristig eine erhebli-

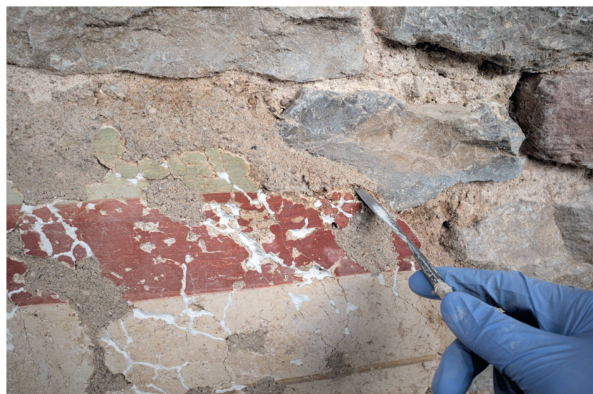
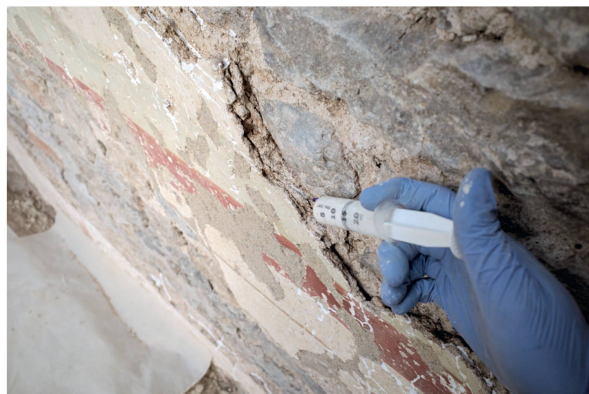
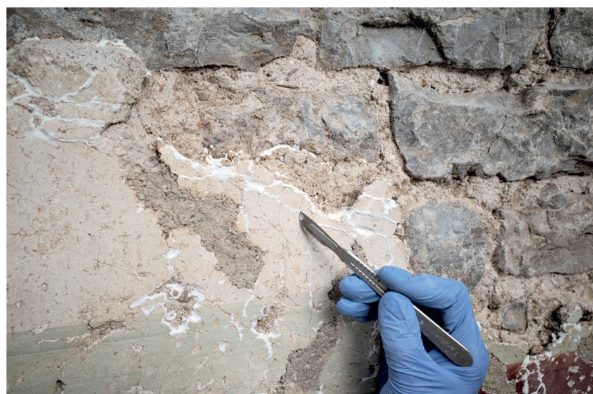
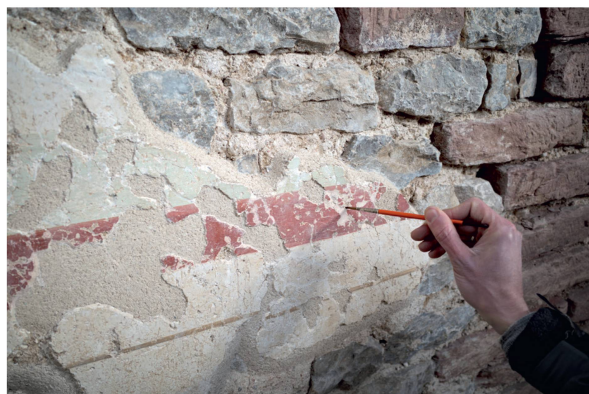
Abb. 34: Kaiseraugst AG, Gewerbehaus Schmidmatt (Monumentenrestaurierung 917.2020.02). Konservierung von Wandmalerei *in situ* (Couloir Raum 5). Erneuerung der Anböschungen am Putz von MR 26 (Westseite) und Anbringen von Retuschen. Nachdem die hohl liegenden Stellen gesichert worden waren, konnten die alten Böschungen aus Plextolmörtel entfernt werden. Der in vielen Fällen sehr fragile Zustand machte an den Rändern grössere Nachinjektionen nötig. Im Anschluss erfolgte eine Reinigung von dem an der Oberfläche der Risse ausgetretenen Kalk, bevor die Flächen mit gebührender Zurückhaltung nachretuschiert werden konnten.

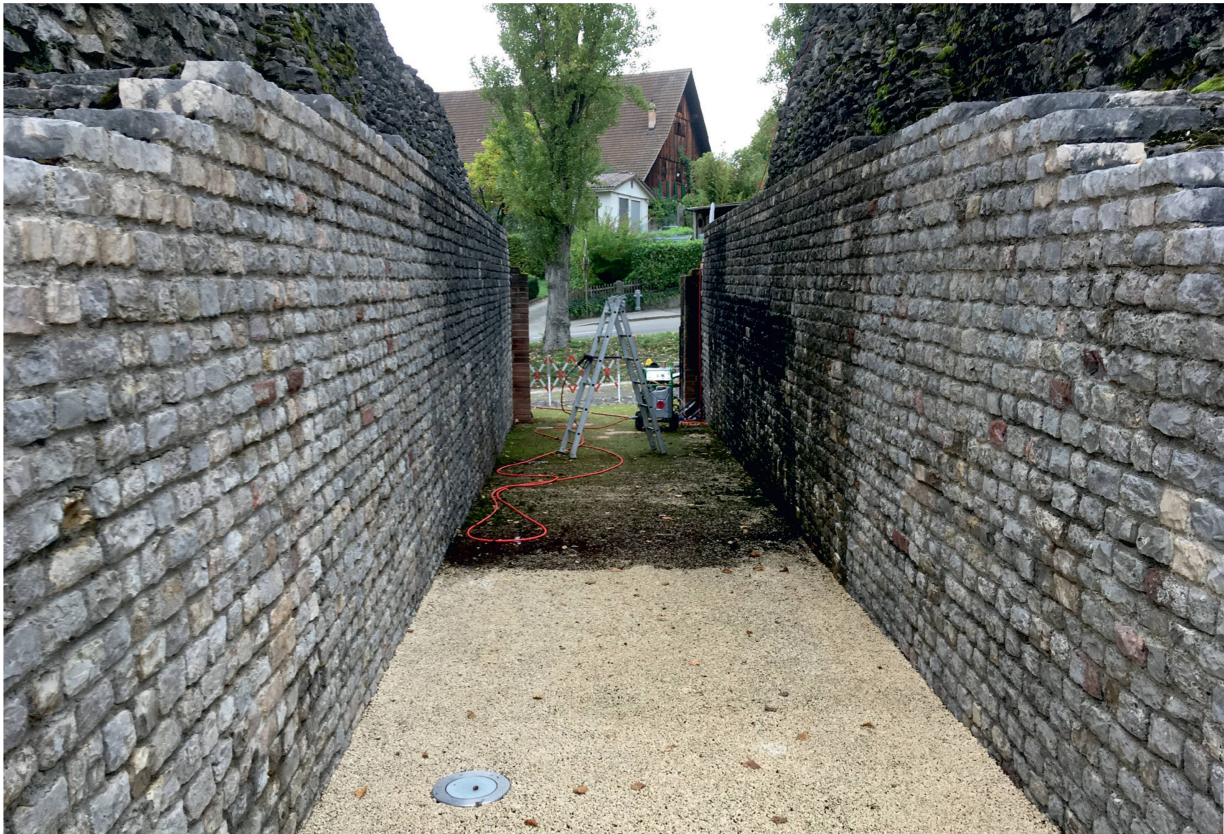
Abb. 41: Augst BL, Theater (Monumentenrestaurierung 924.2020.02). Umfassende Reinigungsarbeiten in den vomitoria und den aditus. Blick von Süden in das Nordost-Vomitorium während der Reinigungsarbeiten. Der Effekt der Massnahmen ist deutlich sichtbar.

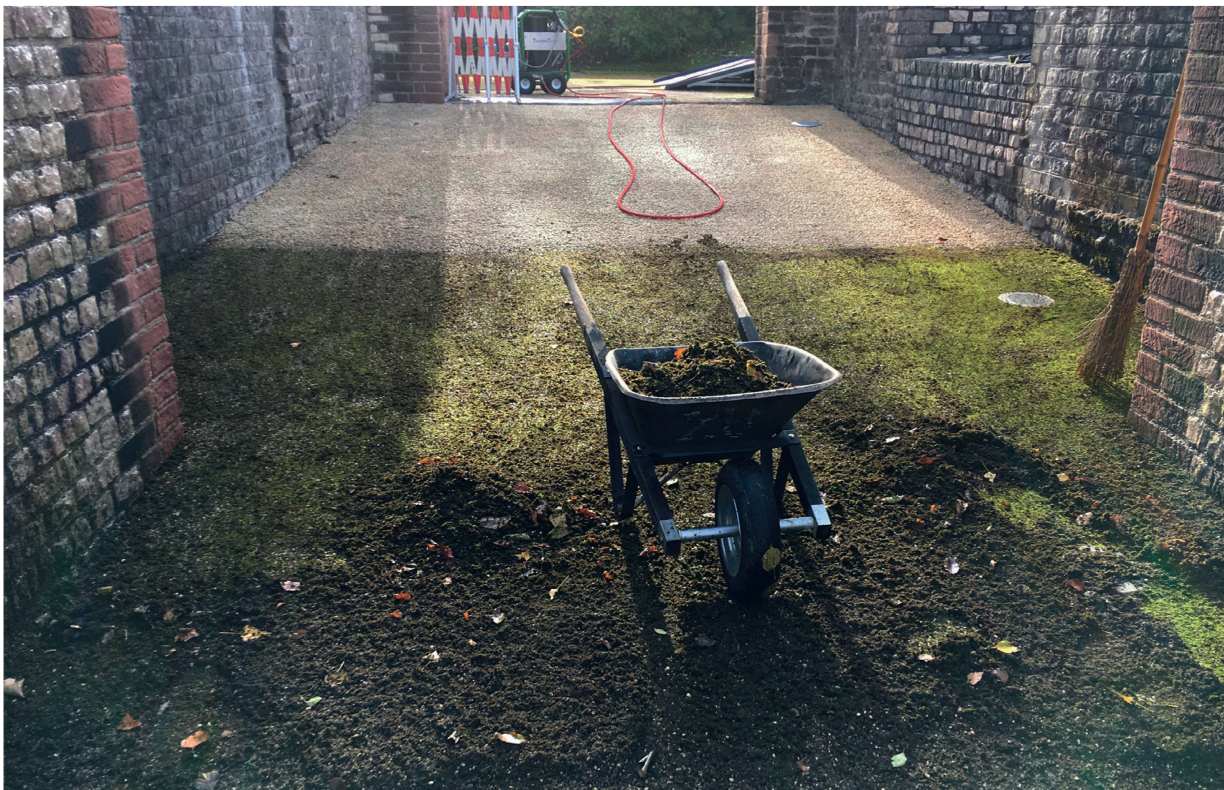
Abb. 42: Augst BL, Theater (Monumentenrestaurierung 924.2020.02). Umfassende Reinigungsarbeiten in den vomitoria und den aditus. Halb fertiggestellte Reinigung im südlichen aditus maximus. Die Moosschicht auf dem Sickerbodenbelag war hier so dick, dass sie vorgängig zur Reinigung mit dem Heissdampfgerät grob von Hand entfernt werden musste. Auch hier ist das Resultat der mit vergleichsweise geringem Aufwand verbundenen Unterhaltsmassnahme eindeutig (vgl. obere Bildhälfte).

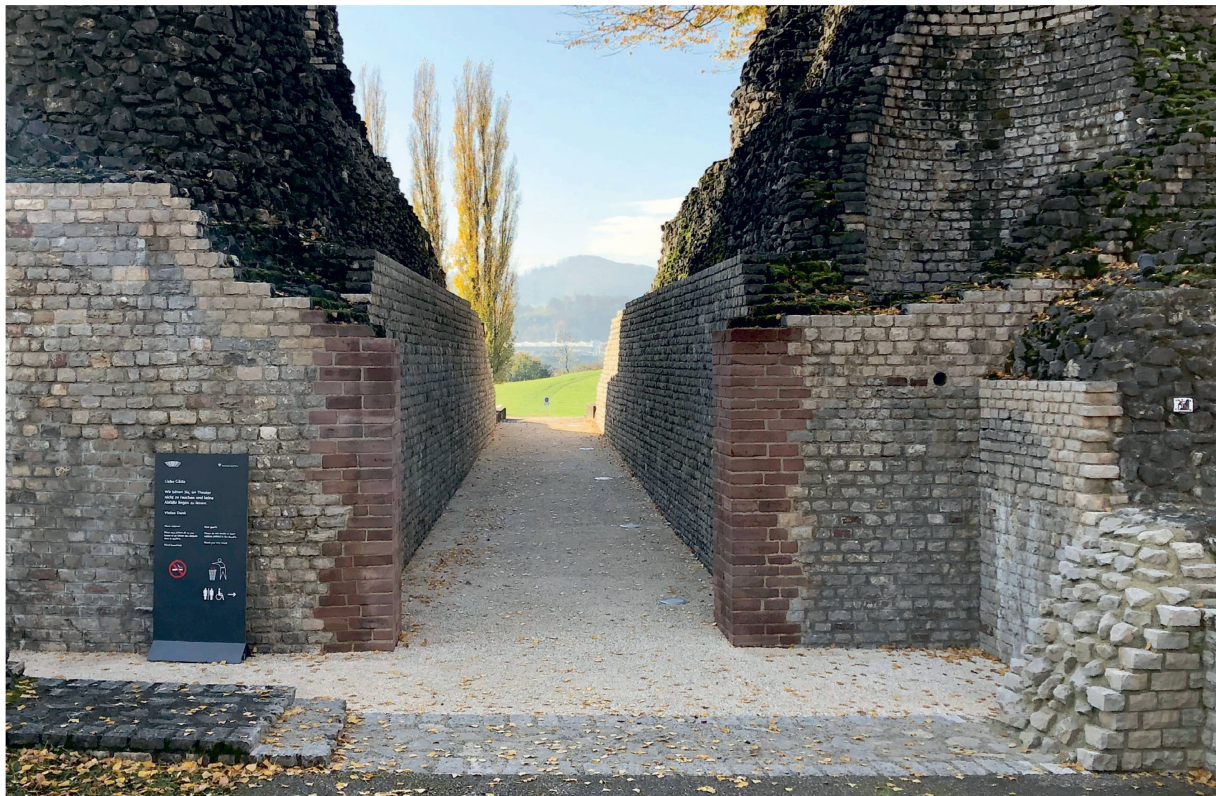
Abb. 43: Augst BL, Theater (Monumentenrestaurierung 924.2020.02). Umfassende Reinigungsarbeiten in den vomitoria und den aditus. Erscheinungsbild des Nordost-Vomitoriums nach vollständiger Reinigung mit Heissdampf. Der Boden ist von Erde und Moos befreit und lässt die Niederschläge wieder effizient versickern; die Wände sind von den schwärzlichen, die Feuchtigkeit speichernden Biopatina-Krusten befreit, haben aber dank der schonenden Reinigung ihre natürliche Patina bewahrt.
