# Das spätrömische Kastell und die St. Peterskirche in Schaan

Autor(en): **Beck, David**

Zeitschrift: **Jahrbuch der Schweizerischen Gesellschaft für Urgeschichte =  
Annuaire de la Société suisse de préhistoire = Anuario della  
Società svizzera di preistoria**

Band (Jahr): **49 (1962)**

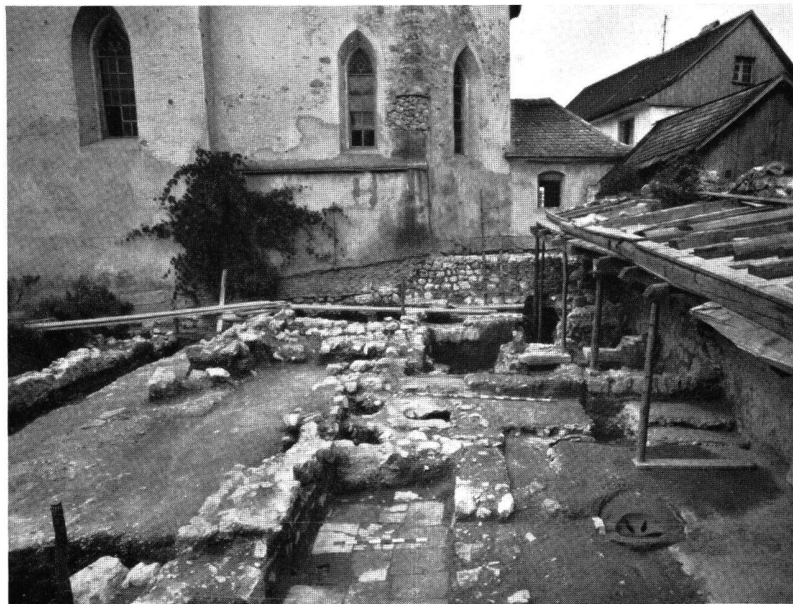
1: Luftaufnahme des Kastellgebietes. – 2: Das freigelegte Kastellbad von Süden (S. 29).

Südlich der Sakristei, wo im Herbst 1956 die Reste heizbarer Innenbauten festgestellt worden waren, wurde zunächst ein größeres Feld untersucht. Eine jüngere Mauer, über dem römischen Bauschutt, mußte zuerst entfernt werden. Sie gehörte anscheinend zu einem frühen Annex der Kirche. Auch zwei hintereinander liegende Mauern, gegen die Sakristei zu, in Richtung der heutigen Südmauer der Kirche, erwiesen sich als zu früheren Bauphasen der Kirche gehörig. Nach Entfernung der erstgenannten Mauer und des Abbruchschuttes zeigte es sich, daß darunter die Hypokaustenanlage des Kastellbades mit dem Warmbad B und dem Laubad C lag (Plan: *Abb. 2 und 5, Tafeln 2 und 4*). Das Präfurium A war von den beiden schon erwähnten Kirchenmauern und innerhalb dieser, gegen die Kirche zu, von zwei übereinander liegenden Böden überdeckt. Das Kaltbad D schloß sich südlich an das Laubad an. Der Boden des Beckens in der Südwest-

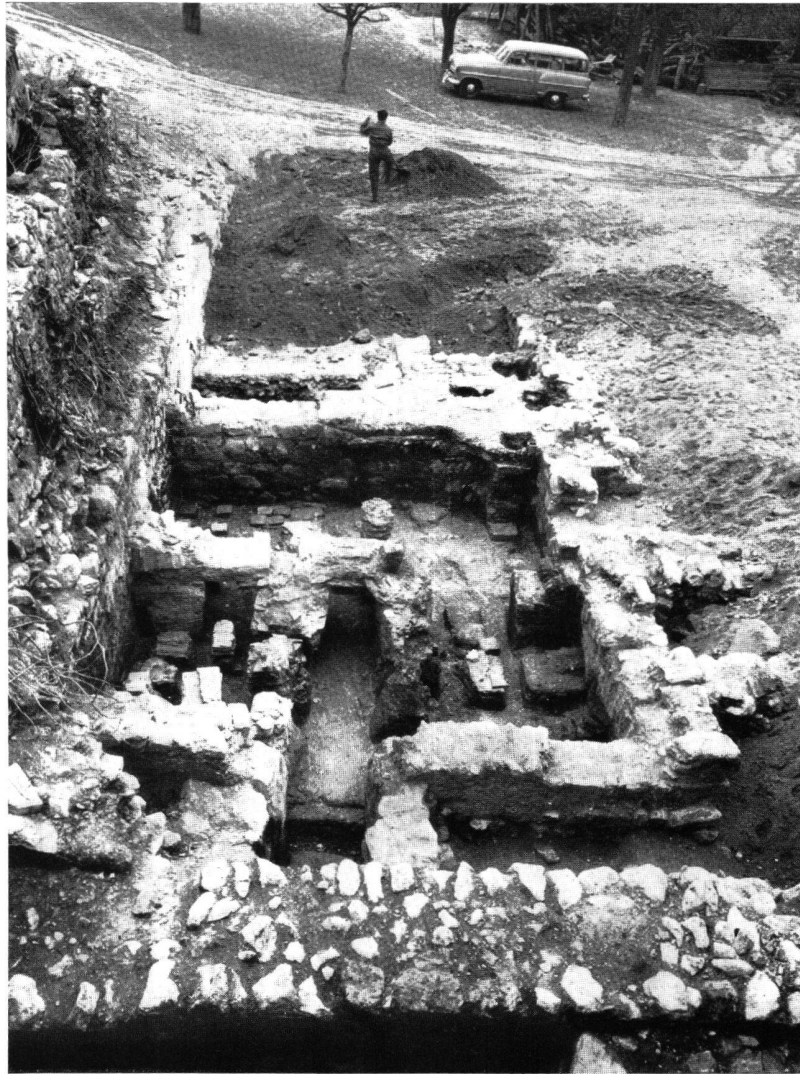
1

1: Kastellbad und Kastellmauer von Norden. – 2: Wasserablauf (Dole) im Kaltbad (S. 29).

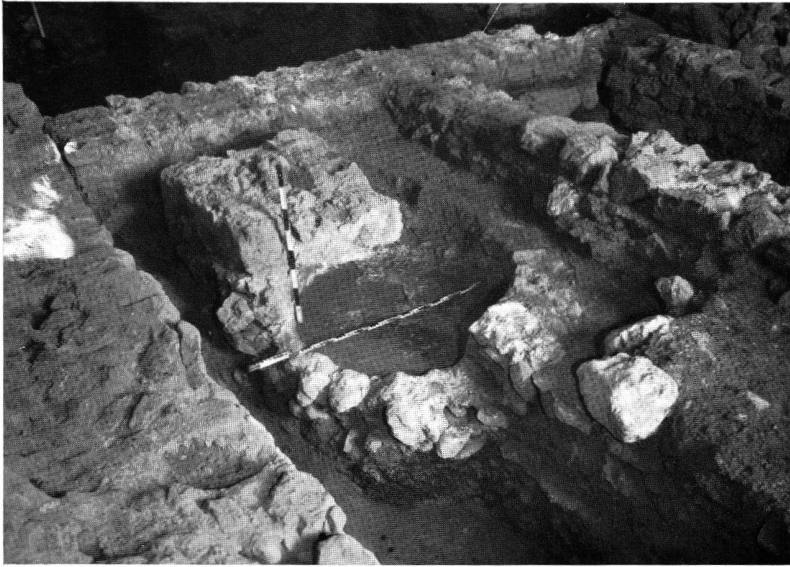
1

1: St. Peter, Frühchristliches Taufbecken (S. 29). - 2: Kleinfunde aus Hirschhorn (Maßstab 1:1).

Über der *Piscina*, und diese teilweise überdeckend, wurde später ein Mauerklotz (ca. 90 × 60 cm) eingesetzt. Dieser könnte ein Altarfundament (*Stipes*) oder der Untersatz für ein späteres, bewegliches Taufbecken gewesen sein, als in späterer Zeit die Immersion nicht mehr gebräuchlich und an ihre Stelle die Infusionstaufe getreten war.
