DENKMALPFLEGE  
IM KANTON  
SOLOTHURN  
1986

*Von Georg Carlen (G. C.), Ernst Fröhlicher (E. F.)  
Markus Hochstrasser (M. H.), Markus Schmid (M. S.),  
Benno Schubiger (B. S.).  
Redaktion: Benno Schubiger*

## Allgemeines

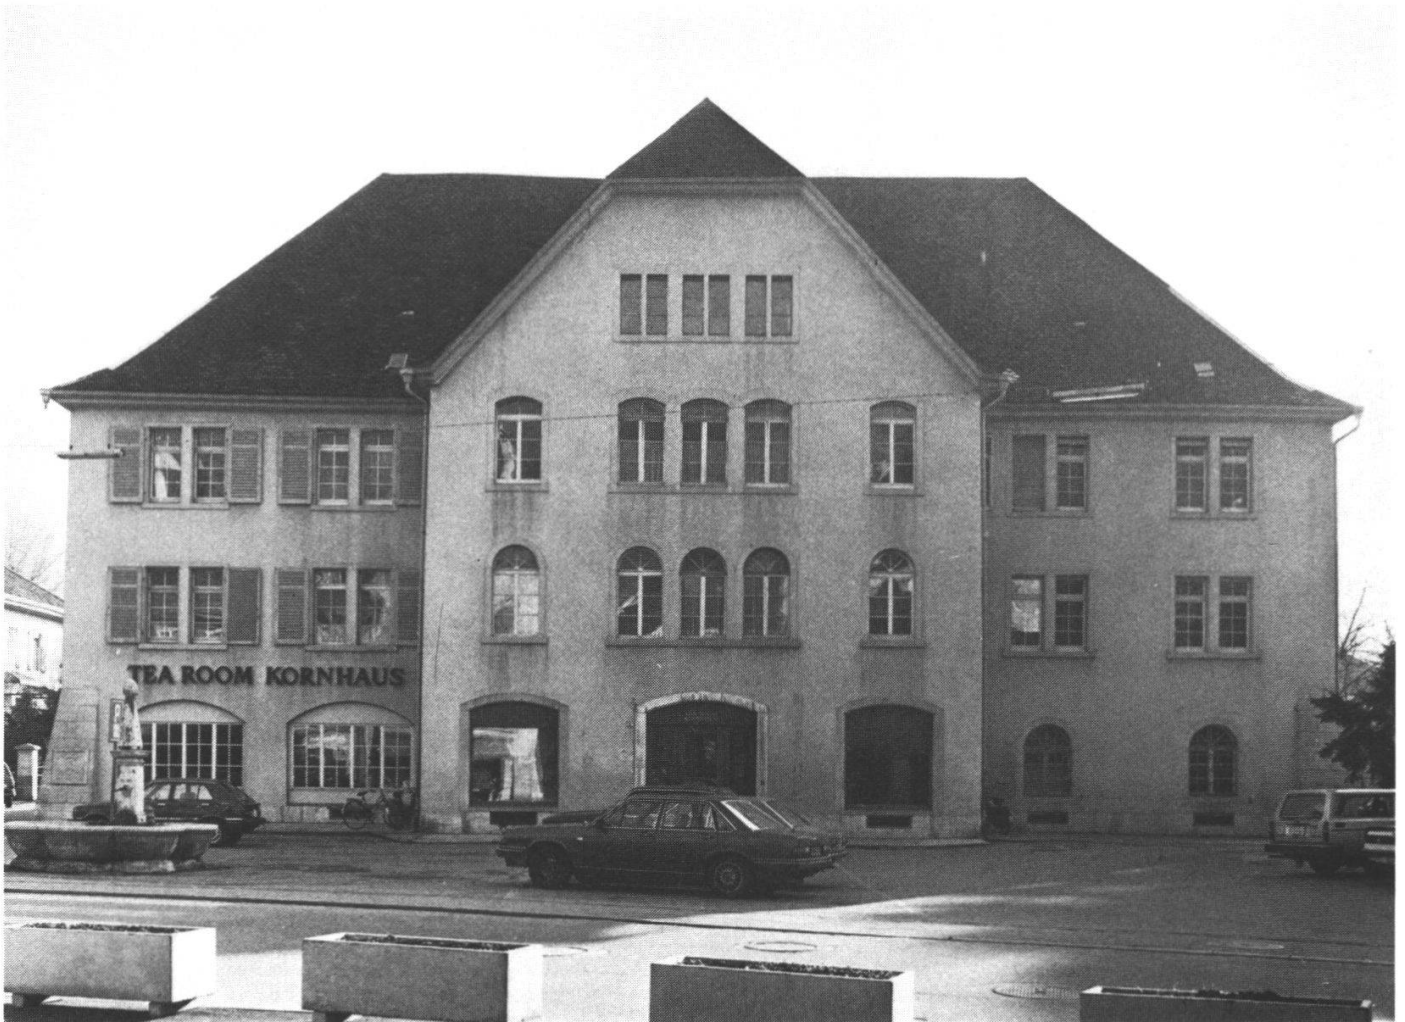
Abb. a: Das 1790 erbaute Kornhaus in Balsthal, Zustand bis 1985.

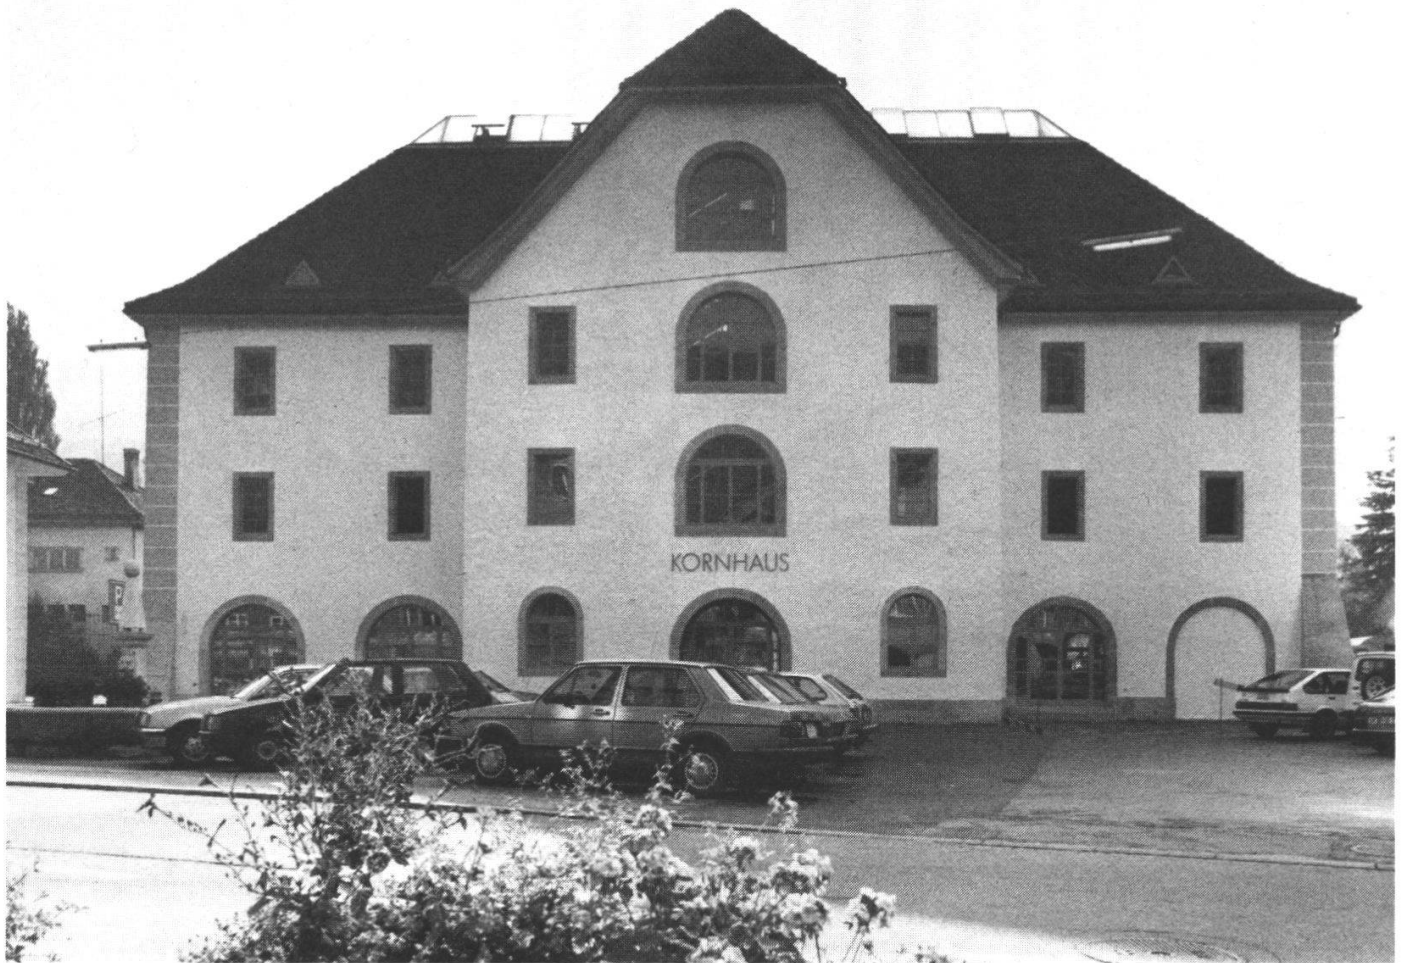
Abb. b: Das Kornhaus nach der Restaurierung.

sterflügel von 1790 waren im Estrich in zweiter Verwendung als Abteilwände verbaut. Es handelte sich um unverglaste Holzflügel, die anstelle von Scheiben vertikale Holzstäbe in engem Abstand aufwiesen, und so gleichzeitig eine Durchlüftung und einen Schutz vor Kriechtieren und Vögeln boten (Abb. l). In der Südfassade waren in den jüngeren Fensteröffnungen ältere Gewändeteile wiederverwendet, Werkstücke, deren Abmessungen genau mit den Formaten der alten Fensterflügel korrespondierten. Die Fensteröffnungen im Parterre waren an den Seiten- und Rückfassaden noch im Original erhalten und sichtbar. An der Hauptfassade gegen Norden kamen die beiden westlichen Torbögen unter dem jüngeren Verputz praktisch vollständig zum Vorschein. Vom Haupttor in der Mitte konnte der Entlastungsbogen festgestellt werden. Die grossen Tore erschlossen ursprünglich die «Abfertigungshalle», wo die Waren abgeladen, gewogen, registriert und sortiert wurden. Da der Raum hier öffentlich zugänglich war, hatte man ihn aufwendiger als in den Obergeschossen gestaltet. So waren die Deckenstützen in der Form toskanischer Säulen gedrechselt und die Sattelhölzer etwas reicher profiliert als in den Lagerräumen (Abb. e). Von den toskanischen Säulen war noch eine einzige im Original erhalten. Aufgrund von Wechseln in der Balkenlage liess sich der Ort der alten Treppe im nördlichen Risalit fassen. Hier existierten in den Obergeschossen

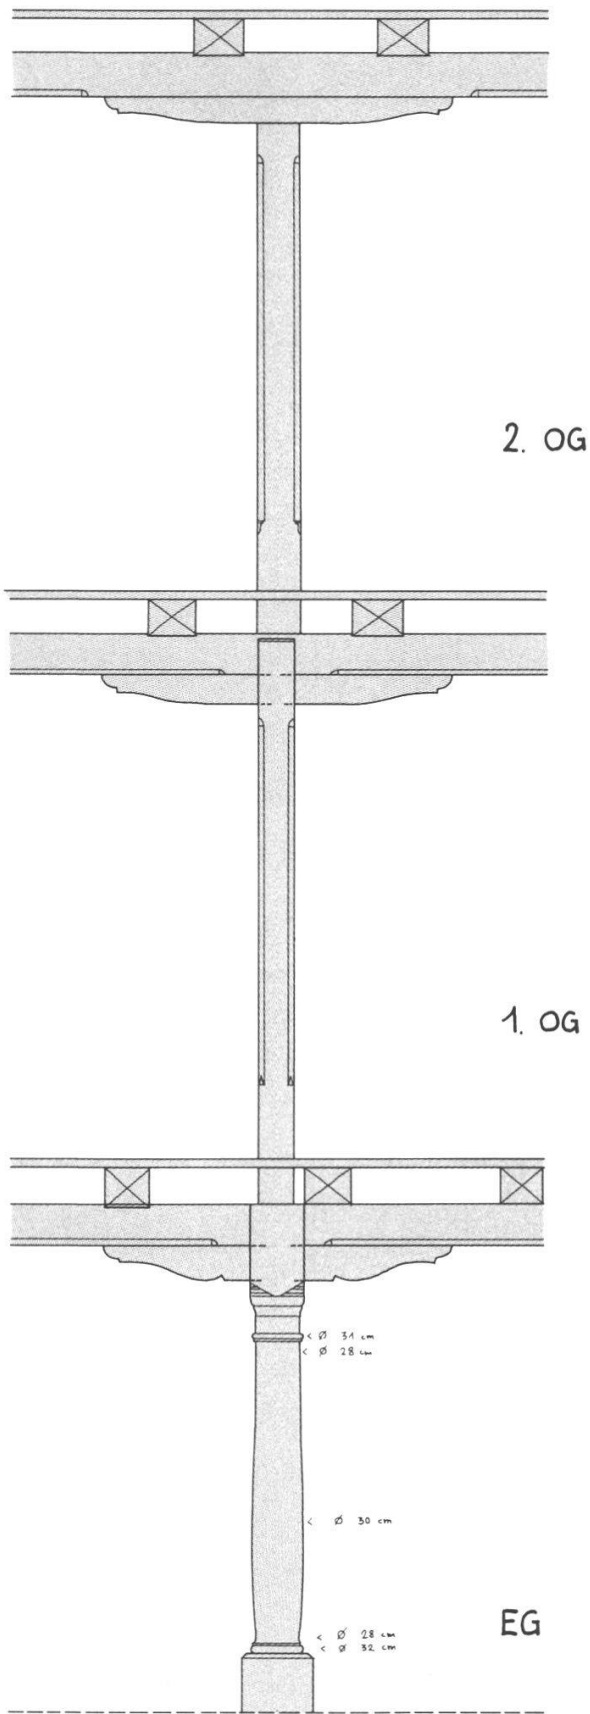
Längsschnitt / Stützenansicht

Abb. e: Ursprüngliches Stützensystem der inneren Tragkonstruktion.

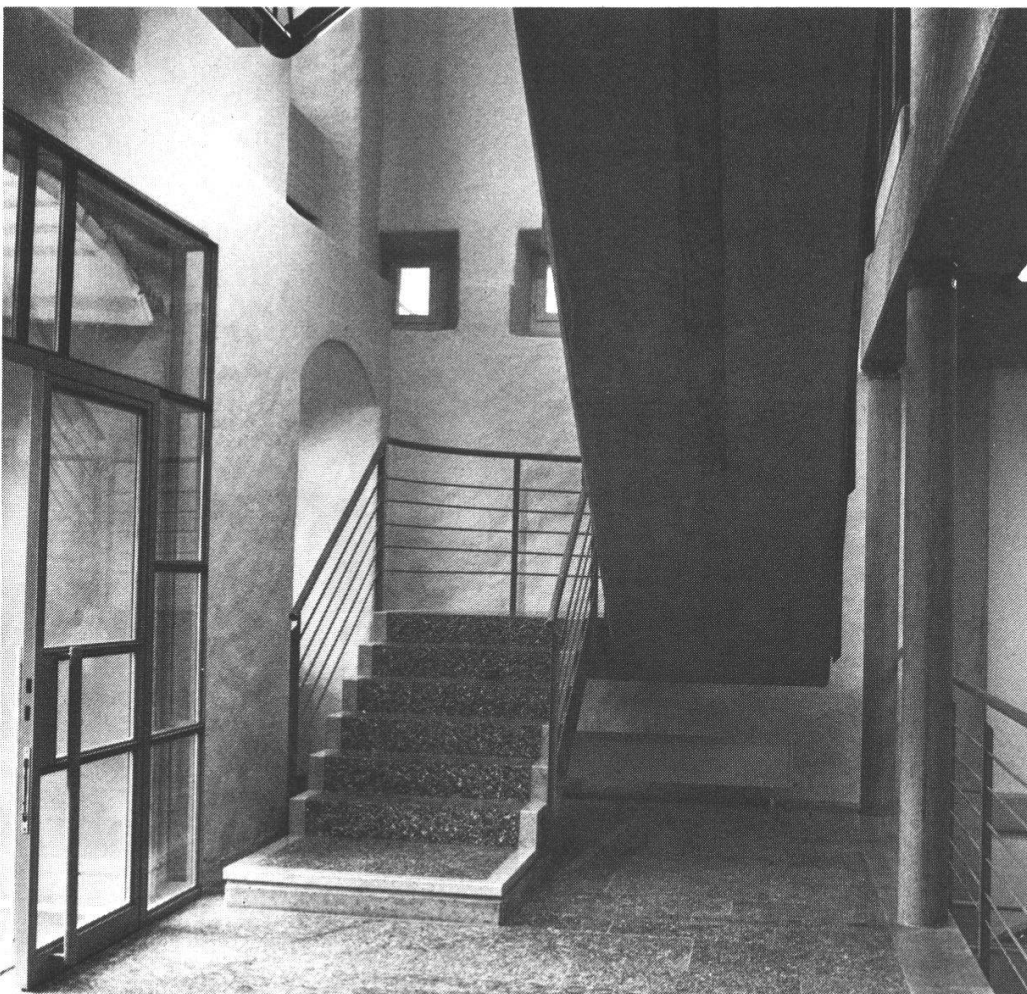
*Abb. i*

*Abb. i:* Das Treppenhaus musste auf Geheiss der Gebäudeversicherung in Eisenbeton erstellt werden.
