Denkmalpflege im Kanton Solothurn 1988

DENKMALPFLEGE
IM KANTON
SOLOTHURN
1988

*Von Georg Carlen (G. C.), Markus Hochstrasser (M. H.),
Markus Schmid (M. S.), Benno Schubiger (B. S.)¹
Redaktion: Benno Schubiger*

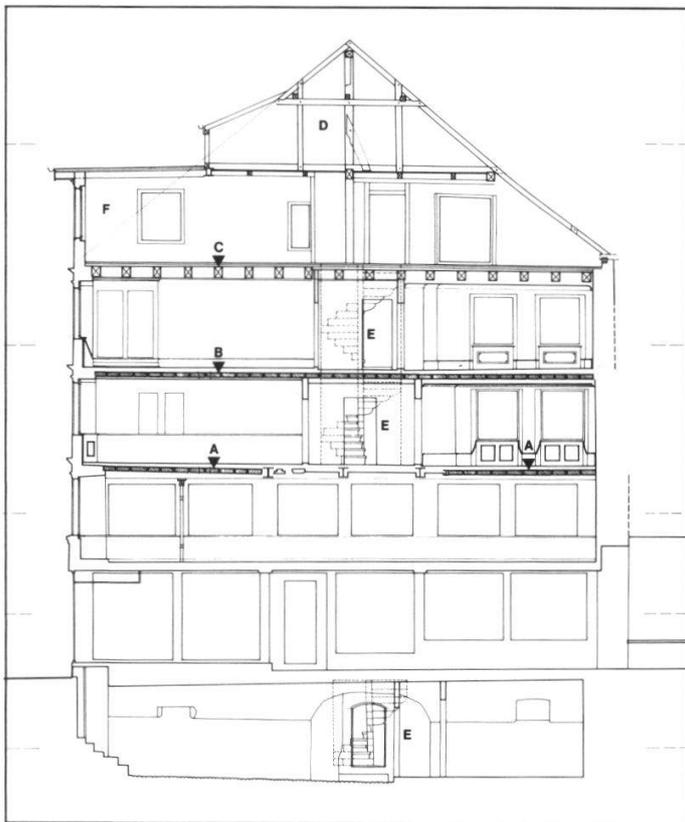
Abb. b: Querschnitt, Blick nach Westen

- A Reste der Bohlendecke über dem 1. OG
- B Bohlendecke über dem 2. OG (siehe auch Grundriss Abb. e)
- C Balkendecke über dem 2. OG
- D Dachstuhl 16. Jahrhundert
- E Reste Wendeltreppe 16. Jahrhundert
- F Aufstockung von 1905

Über dem ersten und zweiten Obergeschoss sind über grosse Flächen reine Bohllendecken vorhanden. Die quer gespannten Bohlen aus glatt gehobeltem Tannenholz sind durchschnittlich 15 cm stark und etwa 40 cm breit. Sie sind stumpf aneinandergestossen und in bestimmten Abständen mit Dübelstäben ineinandergesteckt (Abb. b). Im Stubenbereich nach der Hauptgasse hin sind sie braun/rötlich lasiert und damit auf Sicht behandelt. Im nördlichen Teil des Grundrisses weisen sie Verrussungsspuren auf. Hier lagen wahrscheinlich, nach dem Hof orientiert, die Küche und daneben nach der Judengasse hin ein Nebenzimmer. Dank dem Stadtprospekt in Stumpfs Chronik von 1546 kennen wir in etwa das ursprüngliche Erscheinungsbild des Hauses. Es erscheint auf dieser Darstellung als giebelständiger, dreigeschossiger Bau mit Satteldach und kleinem Erker auf der Südseite (Abb. c).

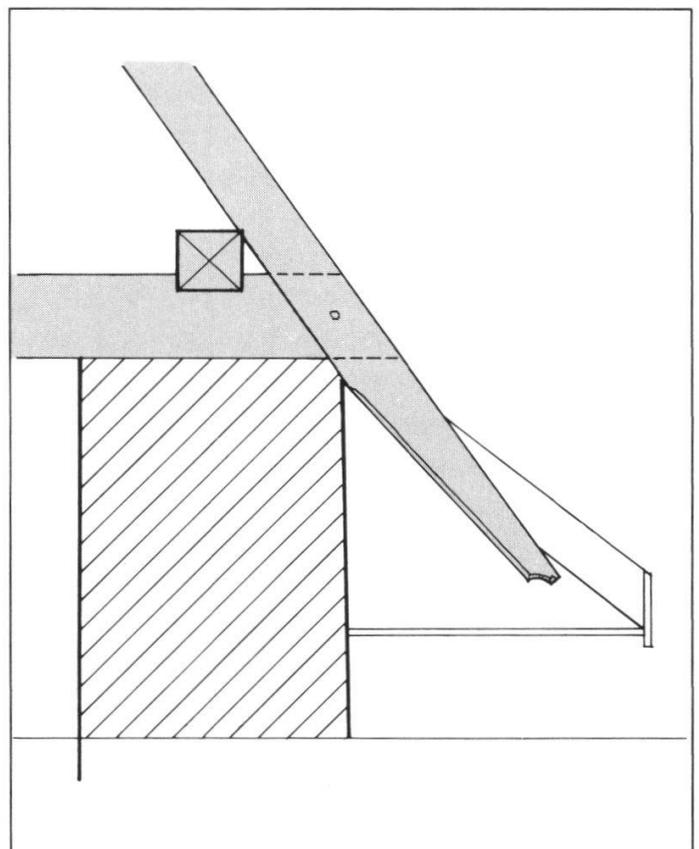
Abb. d: Detail Dachfuss auf der Westseite. Grau gerastert = 16. Jahrhundert, weiss = jüngere Phasen.

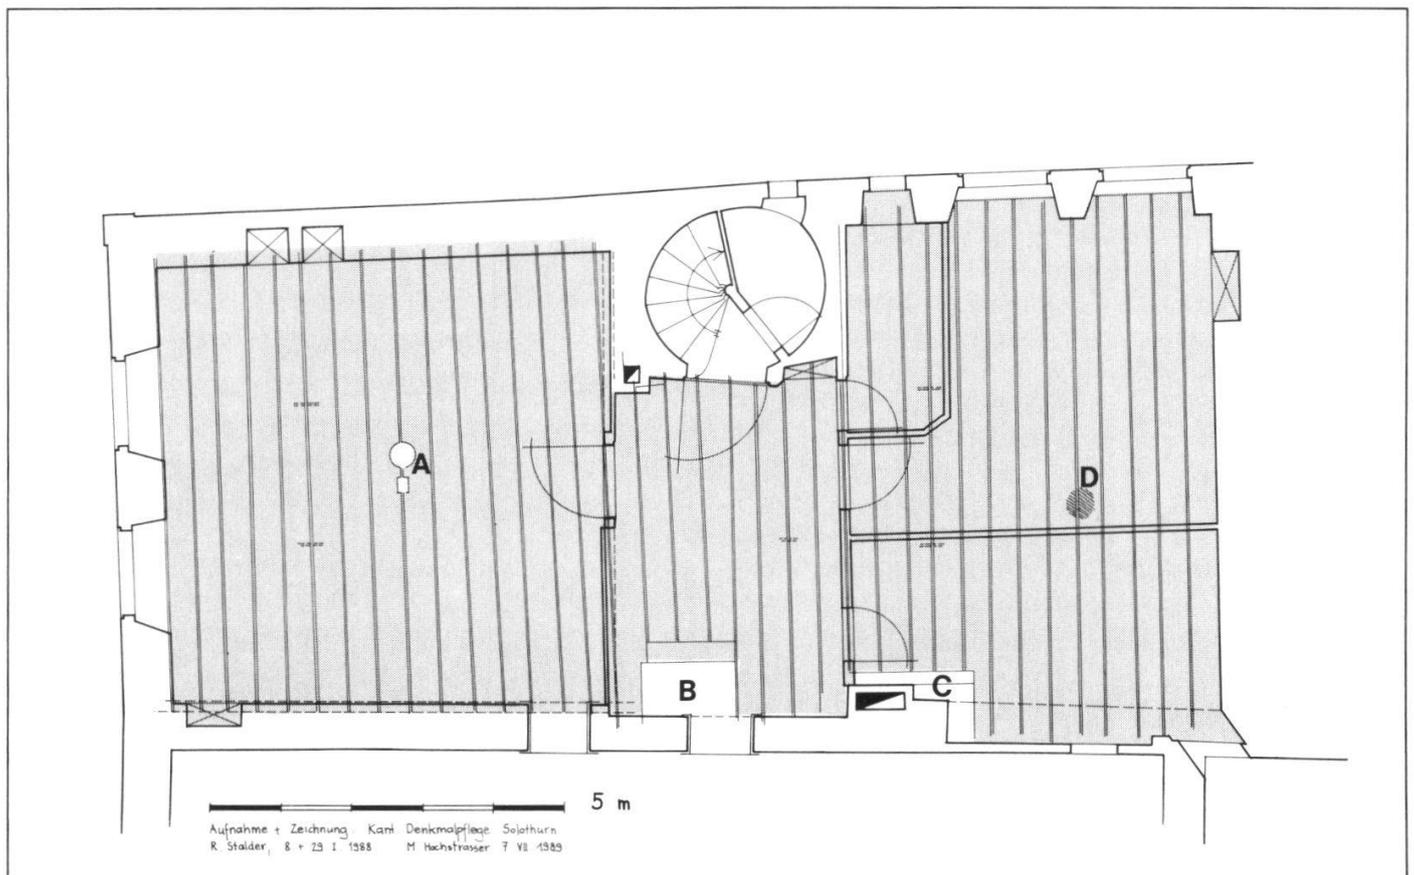
Abb. e: Grundriss 2. OG

- A kreisrunder Ausschnitt in der Decke, wahrscheinlich Negativ eines ehemaligen Stützensystems
- B alter Kaminwechsel
- C jüngerer Kaminwechsel
- D kreisrunder Brandschaden

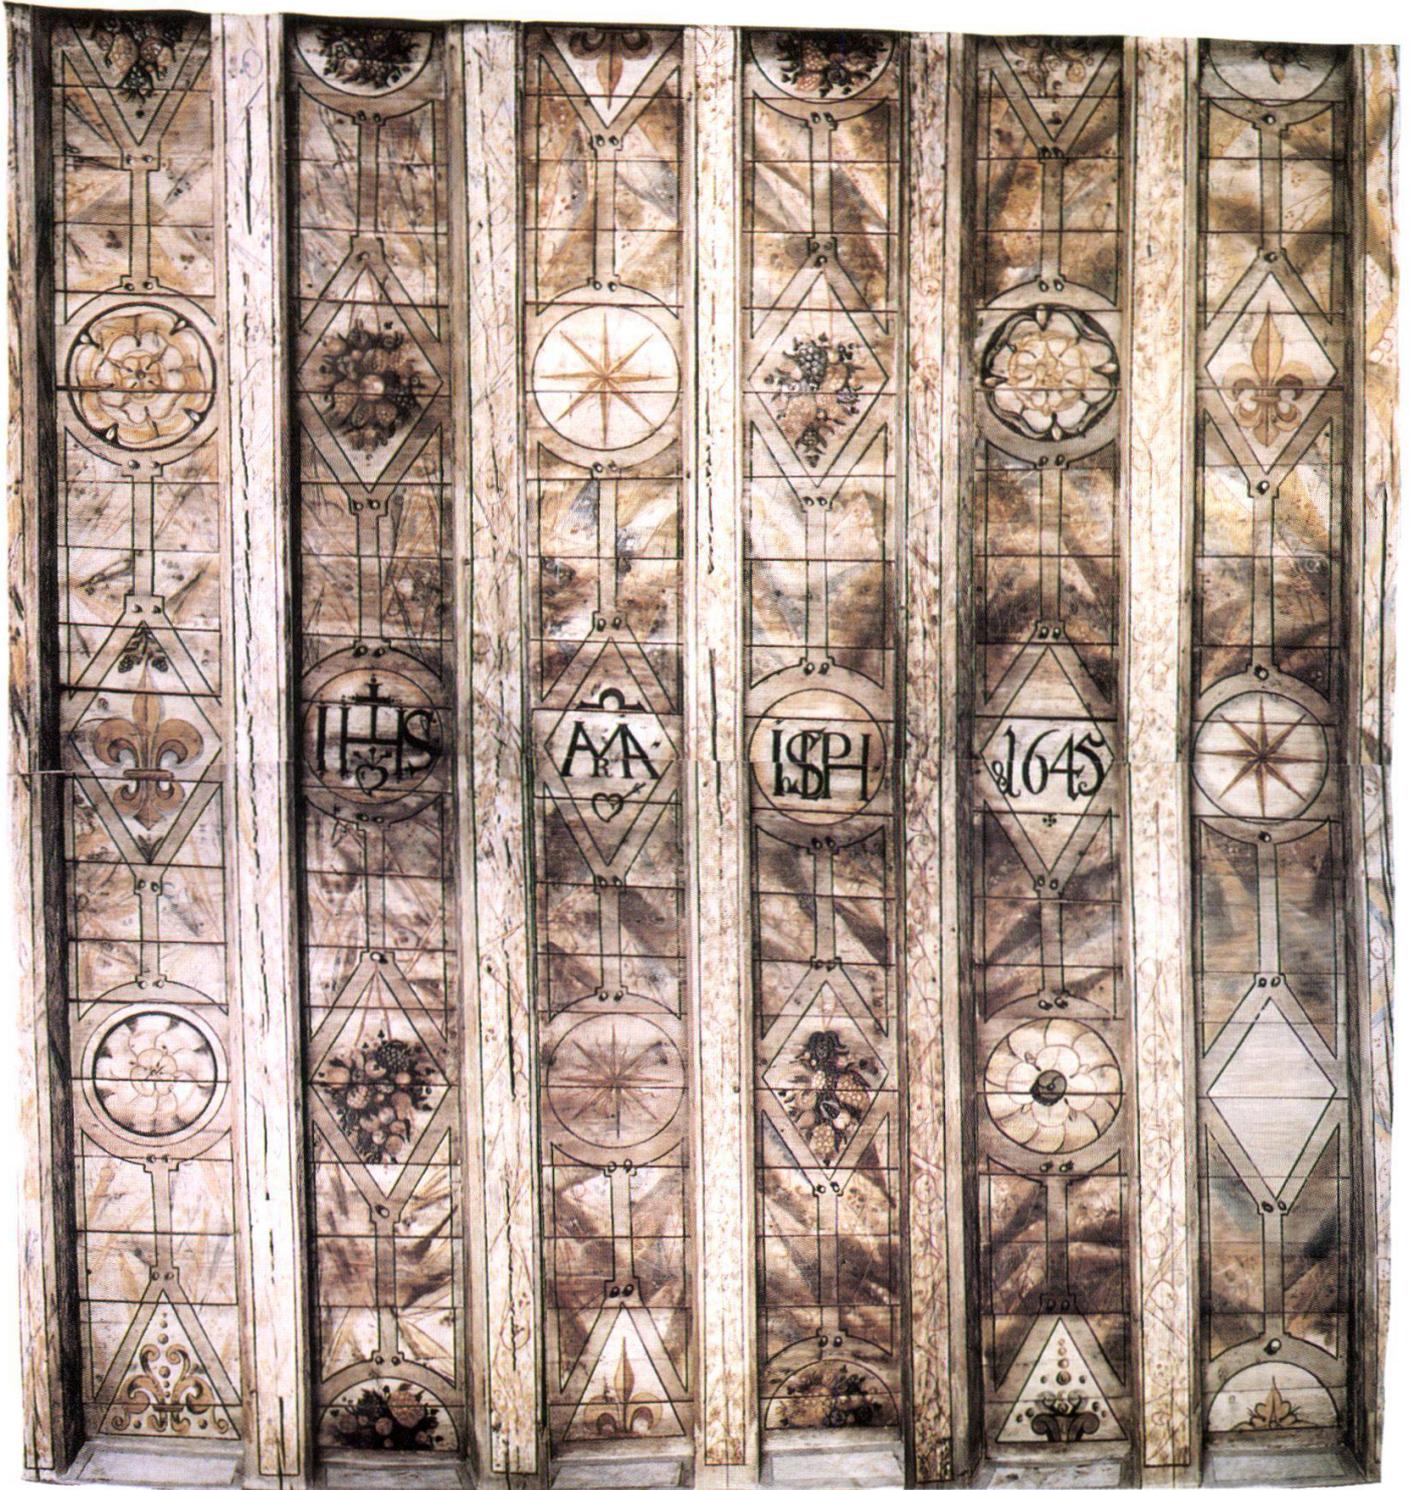
Im dritten Obergeschoss kamen im gassenseitigen Zimmer Wanddekorationen und eine bemalte Balkendecke von 1645 zum Vorschein. Es ist zwar nicht das erstmal, dass in der Solothurner Altstadt eine bemalte Balkendecke aus dem 17. Jahrhundert entdeckt worden ist, aber eine Premiere stellt der Fund im Haus Hauptgasse 39 dennoch dar, denn erstmals liegt hier eine datierte Decke vor (Abb. l). Es handelt sich um eine einfache Sichtbalkendecke mit sauber abgefasten Balken und glatt gehobeltem, oben aufliegendem Blindboden, der an den seitlichen Stossstellen überfäلت ist. Die längs über dem Grundriss liegenden Balken bilden das Grundgebälk zum liegenden Dachstuhl. Sie bilden sechs Felder, auf die vorerst mit einem Nagel ein geometrischer Grundraster eingeritzt worden ist. An diesem Raster orientiert

Abb. 1: Bemalte Balkendecke von 1645, nach der zurückhaltenden Restaurierung von 1988.

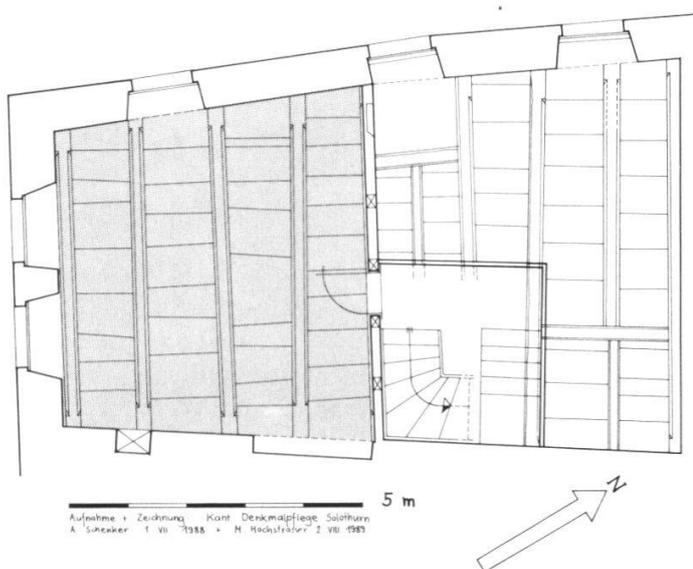
Abb. a: Solothurn, Friedhofplatz 22, Grundriss
1. Obergeschoss mit darüber liegender Balkendecke,
grau gerastert, ehemalige Stube mit tapezierter Decke.

Die Stubendecke wurde nicht restauriert, die Befunde
sind aber über der neu montierten Gipsdecke erhal-
ten geblieben. M. H.

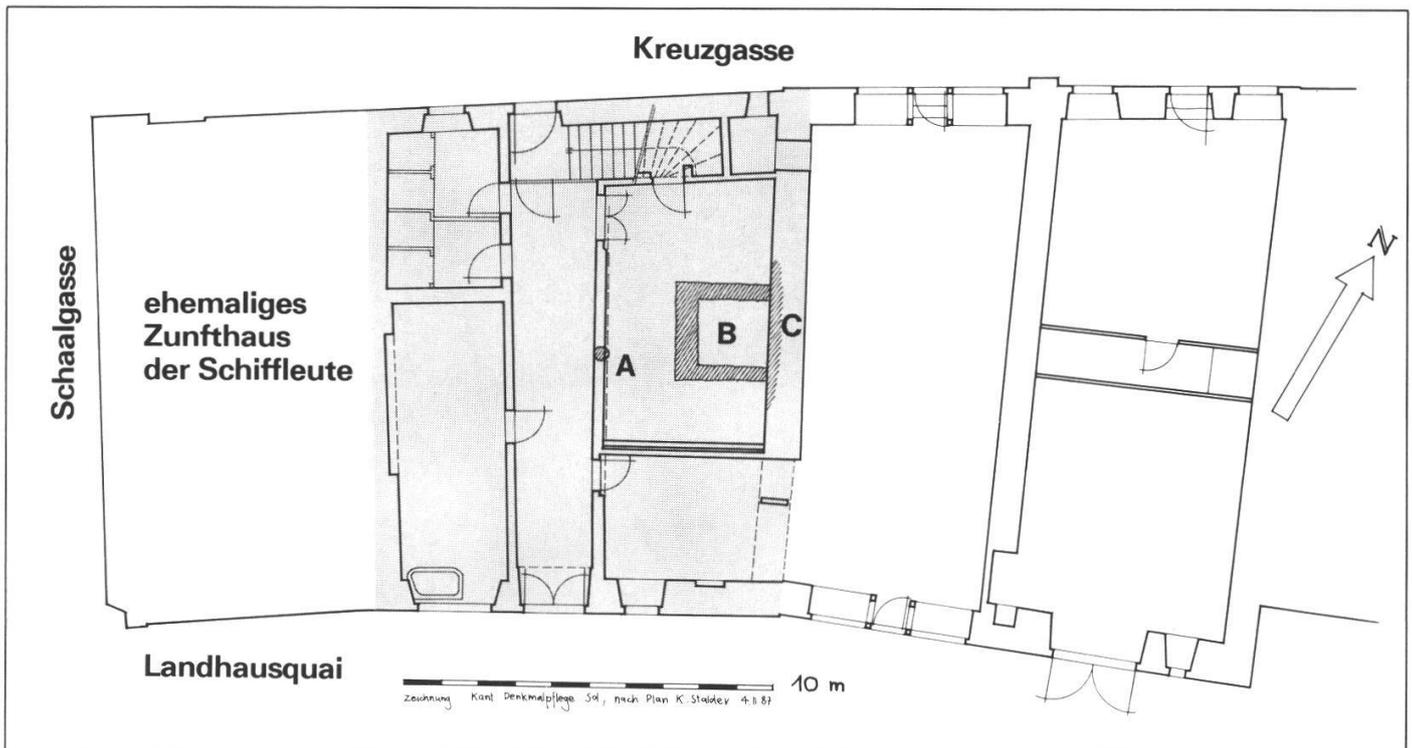
Abb. a: Restaurant «Kreuz», Grundrissplan Erdgeschoss, Zustand 1987. Grau gerastert der Kernbau aus dem 15. Jahrhundert. A Lage des Eichenstudes, B Fundament ehemaliger Herd, C Mauerwerk aus grossen Steinquadern.

eckig zugeschnittenen Eichenstud mit Sattelholz abgestützt (Abb. d). Die hohe Bodenfeuchtigkeit (das Haus ist nicht unterkellert) liess den Eichenstud mit der Zeit vermodern, so dass der Unterzug später mit einer Mauer unterfahren werden musste. Es entstand so die östliche Korridorwand. Vor der östlichen Brandmauer kamen bei der Bodenerneuerung die Streifenfundamente zu einem im Grundriss 260 × 260 cm messenden Einbau zum Vorschein (Abb. a). Sie stiessen stumpf an die Brandmauer an, und ihre Lage korrespondierte mit einem Befund in der Brandmauer selbst, die in dieser Partie mit auffallend grossen Kalkbruchsteinen aufgeführt ist und nicht wie sonst aus kleineren Bollensteinen besteht (Abb. b). Wir deuten die Streifenfundamente als jene zu einem grossen gemauerten Kochherd und glauben damit auch die Begründung für die solider ausgeführte Brandmauer

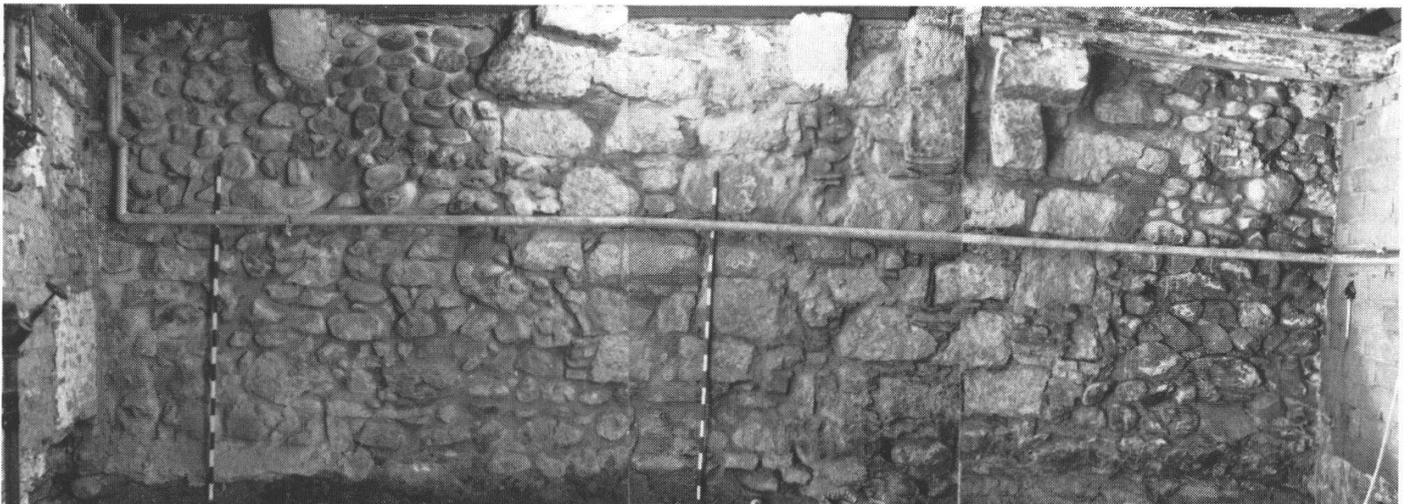
Abb. b: Ansicht der östlichen Brandmauer; deutlich erkennbar im sonst kleinsteinigen Mauerwerk die Zone mit den grösseren Steinquadern, die die Rückwand des ehemaligen Herdes bilden.

dahinter gefunden zu haben. Tatsächlich sind durch zeitgenössische Bildquellen aus dem 16./17. Jahrhundert riesige gemauerte Küchenherde vor mit Quadern aufgeführten Wänden überliefert (Abb. c). Ob das ganze Erdgeschoss ursprünglich durch die Küche eingenommen wurde und die Gaststube im Obergeschoss lag oder ob Küche und Gaststube in einem gemeinsamen Raum lagen, lässt sich natürlich nicht mehr mit Sicherheit sagen. Vielleicht hat die sekundäre Trennmauer unter dem Unterzug erst die Trennung zwischen den Bereichen Küche und Gaststube gebracht. Die Reste des Eichenstudes sind, da sie stark vermodert waren, beim Umbau von 1987 entfernt worden. Die einfachen Zierformen sind auffallend ähnlich denjenigen am Rest eines Sandstein-Fenstergewändes im 1. Obergeschoss der Südfassade (siehe oben zitierten Bericht von 1983). Sie deuten somit in eine Entstehungszeit im späteren 15. Jahrhundert. Der Eichenstud dürfte also aus der Bauzeit des «Kreuz»-Kernbaus stammen.

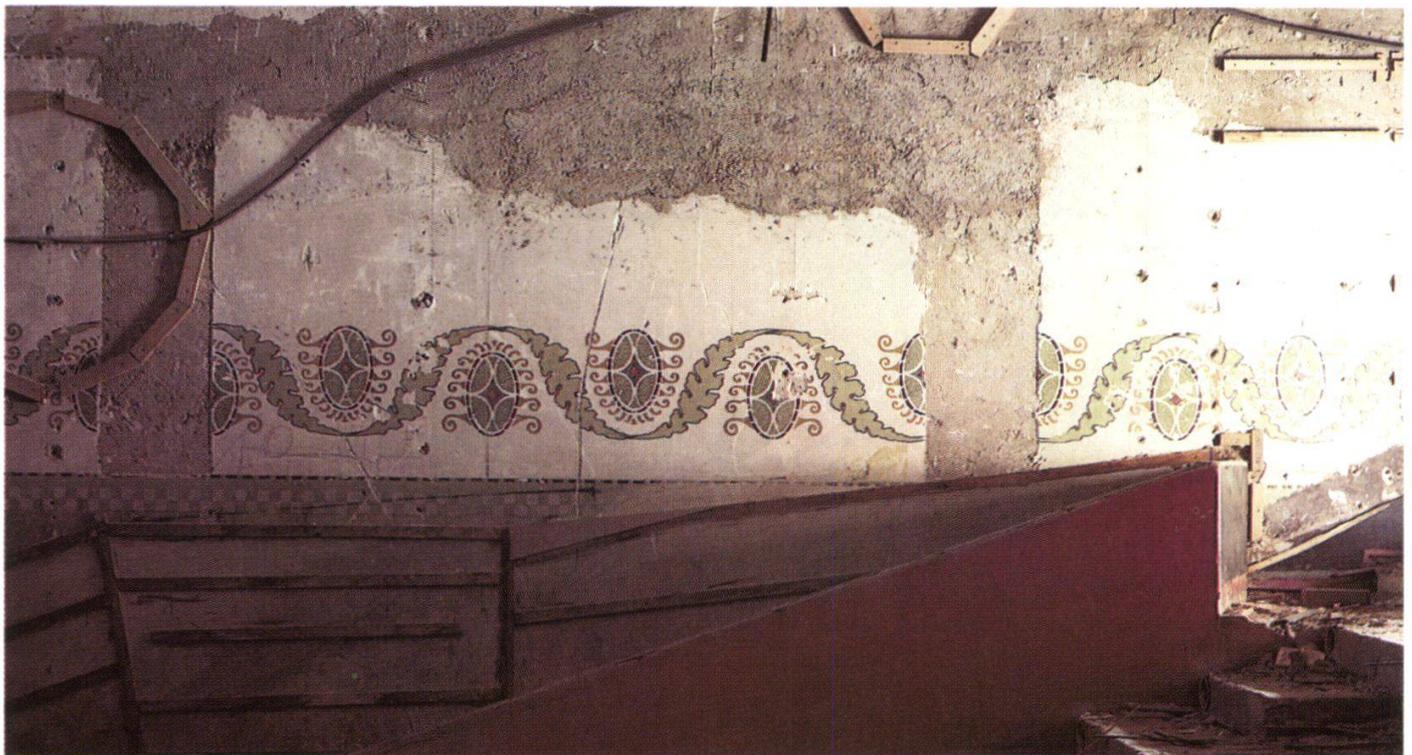
Abb. d: Wanddekoration des Kinosaals von 1915, freigelegt während des Abbruchs im Januar 1986.

Während des Abbruchs des Kinos konnten die Brandmauern teilweise untersucht werden. Da die alten Verputze nicht entfernt wurden, war dies nur oberflächlich möglich. Als jüngsten Fund kann man die Entdeckung der Wanddekoration des Kinoraumes von 1915 verzeichnen, eine Schablonenmalerei auf glattem Gipsgrund in späten Jugendstilformen (*Abb. d*). Hinter der Wandvormauerung, auf der der Putz mit der Dekoration lag, kamen die grob verputzten Brandmauern aus der Stall-Remisezeit zum Vorschein. Hier liessen sich die Dachnegative von zwei Vorgängerbauten sowohl im Westen wie im Osten fassen (*Abb. e; E. H.*). Wir vermuten, dass das ältere, das von einem flach geneigten Pultdach stammt und mit einem eingeschossigen Bau rechnet, noch aus dem 15. Jahrhundert stammen könnte, und halten das jüngere, etwas steilere, das zu einem asymmetrischen Satteldach gehörte, als Rest aus dem 17. Jahrhundert. Konkretere Hinweise zur Datierung fehlen weitgehend. Lediglich die Dachkonstruktion über dem Nordteil der Parzelle (*Abb. e; I*) konnte genauer datiert werden. Das Holz für diesen liegenden Dachstuhl mit einem interessanten Windverstrebungssystem (*Abb. f*) ist im letzten Jahrzehnt des 18. Jahrhunderts gefällt worden. Diese Dachkonstruktion, aber auch gewisse Teile des Fassadenmauerwerks nach dem Börsenplatz, waren noch Reste der Stall- und Remisebaute zum Gasthaus «Hirschen», die uns auf älteren Fotos auch bildlich überliefert ist (*Abb. a*).

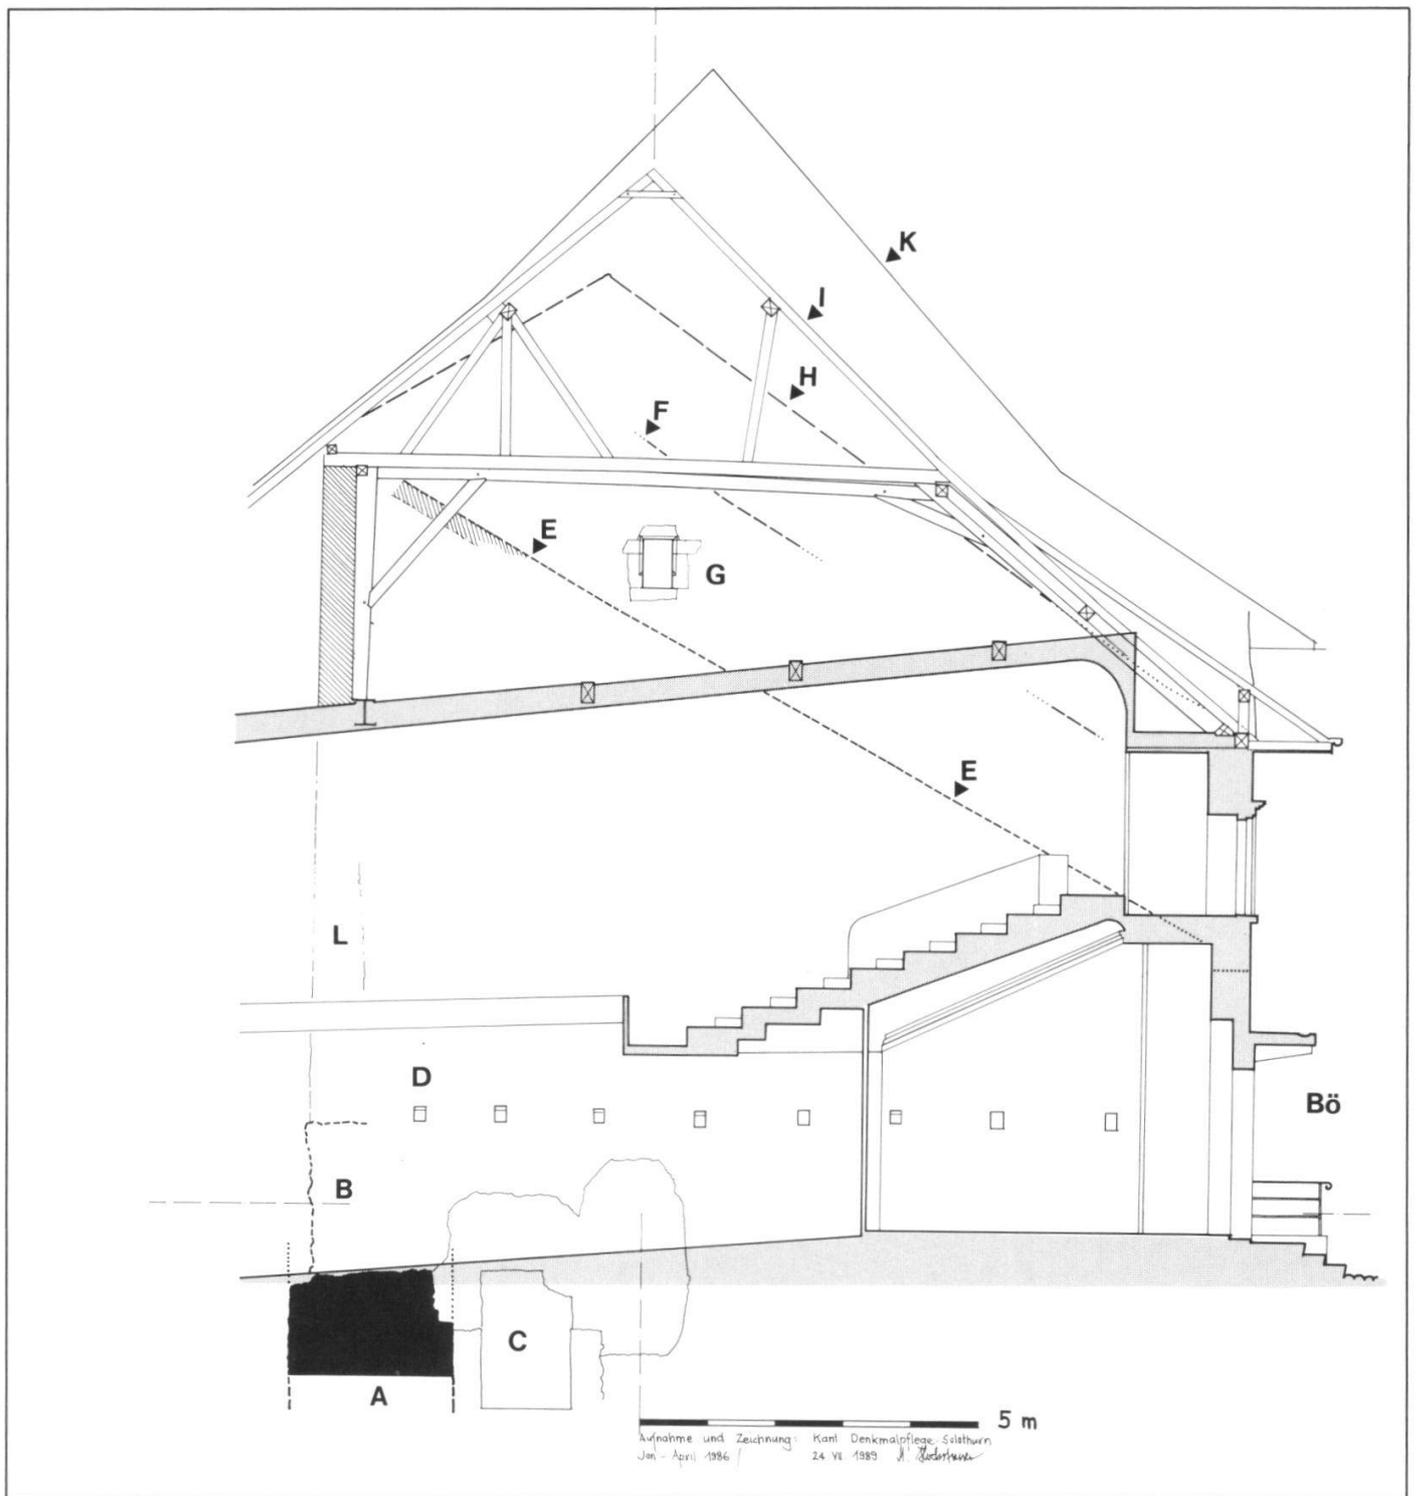
Abb. e: Querschnitt durch den Nordteil des Kinos «Elite», mit Blick nach Westen.

- A Rest der römischen Castrumsmauer.
- B A, in der Brandmauer verbaute Partie.
- C zugemauerte Türöffnung in der Brandmauer, dazu gehörte eine Treppenanlage, die zu einem tiefer liegenden Keller unter der Castrumsmauer führte.
- D Konsolsteine, Auflager einer früheren Decke im Stall-Remisenbau.
- E Negativ eines flach geneigten Pultdaches zu einem eingeschossigen Bau. Liess sich auch an der östlichen Brandmauer fassen (15. Jahrhundert?).
- F Dachlinie zum westlich anstossenden Haus Stalden 6. Das Mauerwerk, das unter diese Dachlinie hinauf führt, sitzt auf E auf.

- G zugemauerte Fensteröffnung, zum Haus Stalden 6 gehörend, sitzt im Mauerwerk zu F. Gewände aus Tuffstein.
- H Negativ eines asymmetrischen Satteldaches zu einem zweigeschossigen Bau. Liess sich auch an der östlichen Brandmauer fassen (17. Jahrhundert?). Das Mauerwerk, das dieses Negativ enthält, sitzt auf F auf und führt bis unter K.
- I Dachlinie des zuletzt aktuellen Dachstuhls auf dem Nordteil von Stalden 8, dendrochronologisch um 1790 datiert. Stösst stumpf an das Giebelmauerwerk zu K.
- K Aktuelle Dachlinie zu Stalden 6.
- L Abbruchwunde der ehemaligen Brandmauer, die bis 1932 die beiden Häuser an der Gerbergasse vom Stall- und Remisenbau am Börsenplatz trennte.

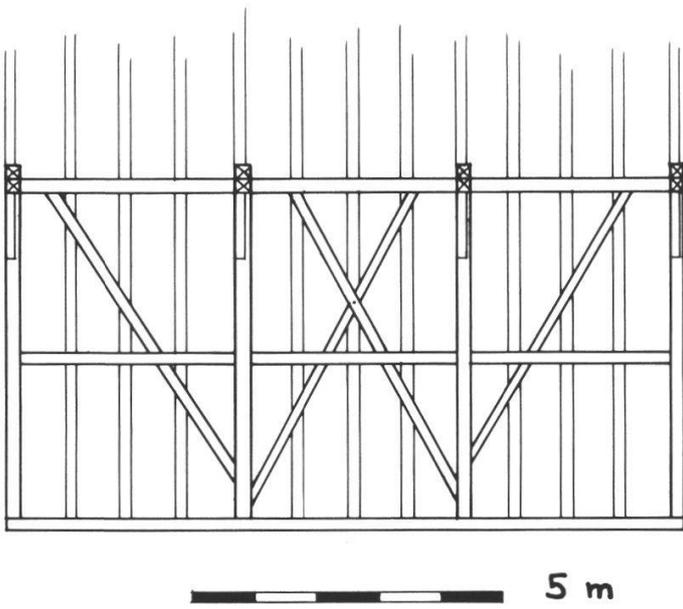
Abb. f: System der Windverstreibungen, schematische Innenansicht an die Dachfläche Nord.

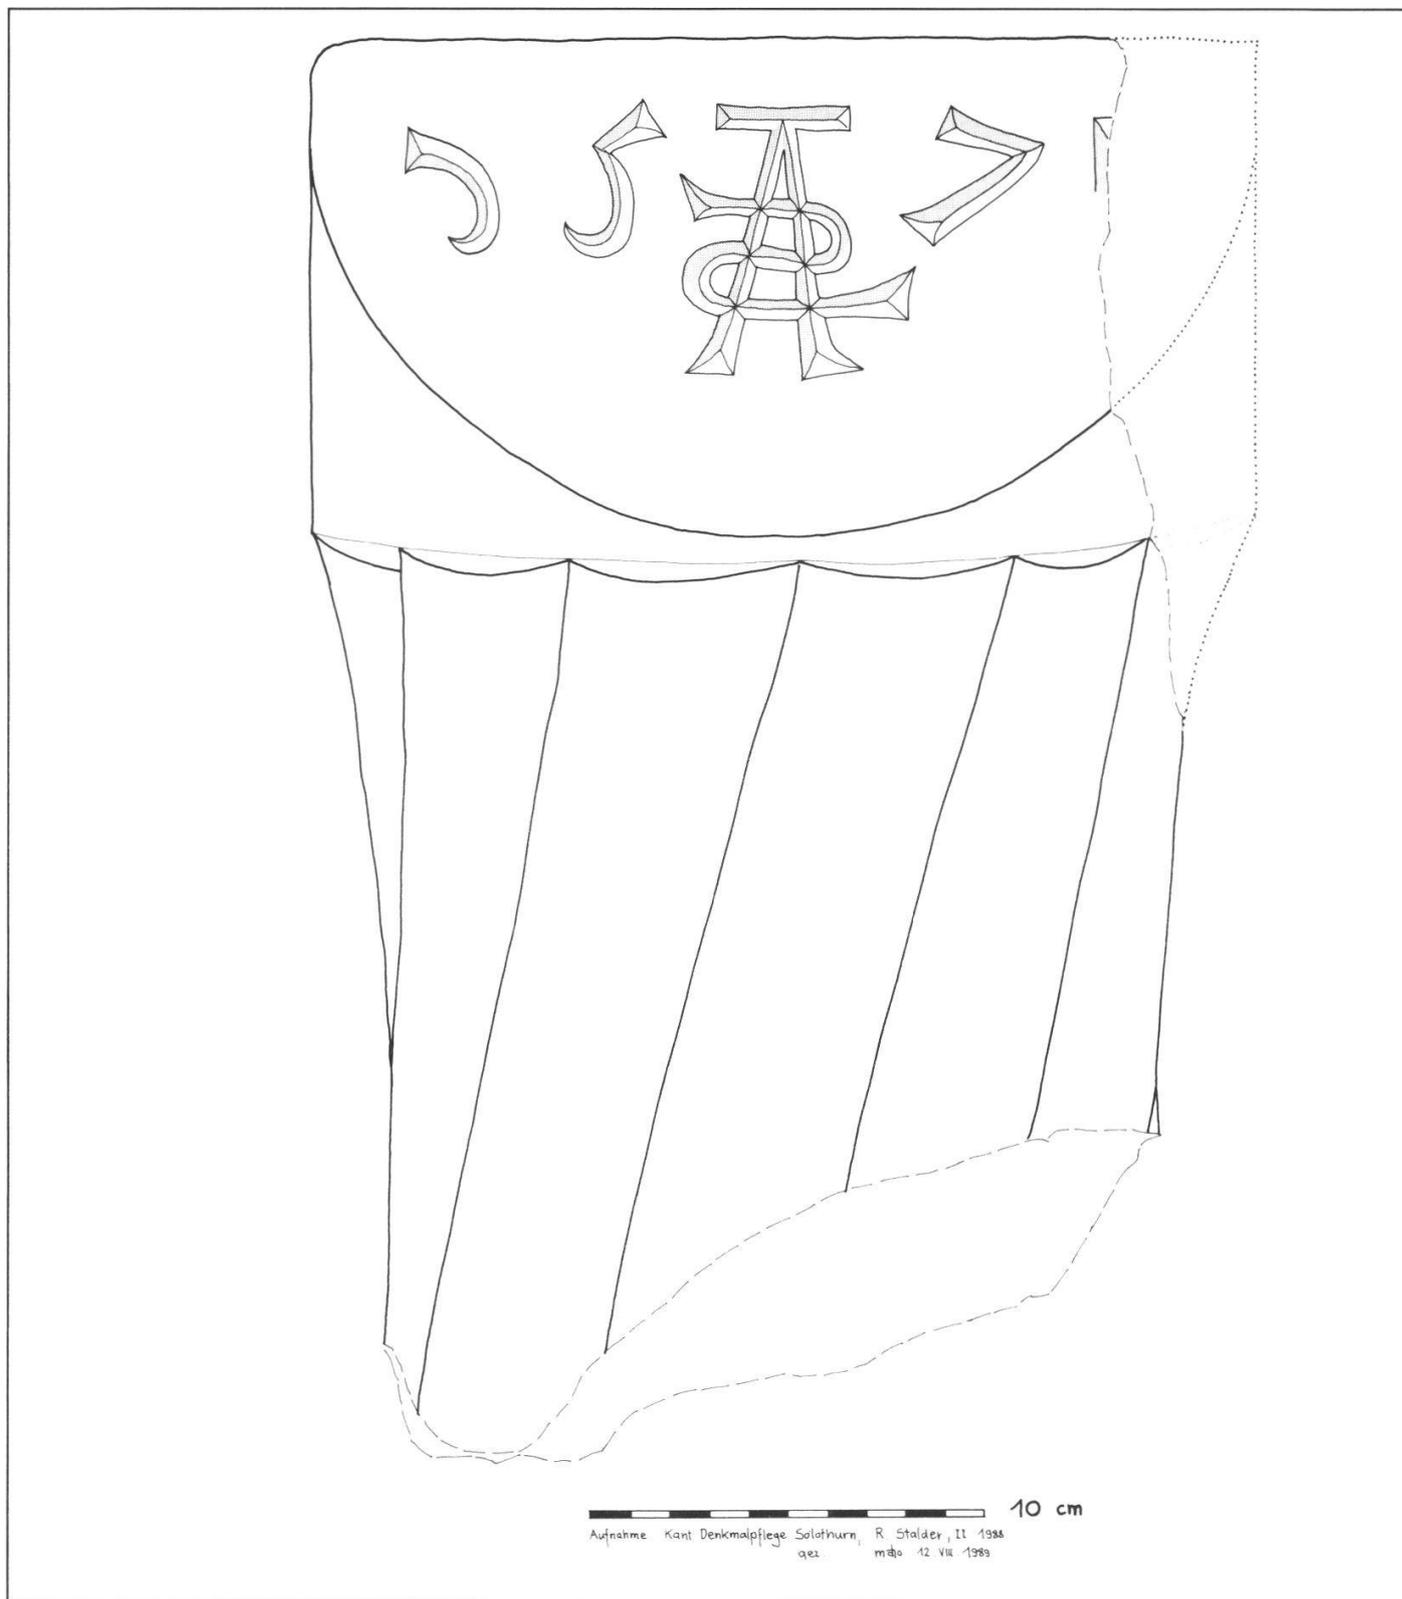
Abb. h

Stock des Südfassadenmauerwerks, innen in einer Fensterlaibung, das Bruchstück einer gewundenen Fenstersäule aus Sandstein. Wir haben das Stück ausgebaut (es ist jetzt im neuen Ladenlokal des Hausbesitzers ausgestellt) und bei diesem Anlass festgestellt, dass es durch eine eingemeisselte Jahrzahl 157(4?) datiert ist (*Abb. h*). Wir nehmen an (ohne es indessen beweisen zu können), dass die Fenstersäule einst im Haus selbst stand, bevor sie im 18. oder 19. Jahrhundert zerschlagen und als Baumaterial in der Mauer verbaut wurde. Interessant scheint uns die ungefähre Zeitgleichheit von Fenstersäule und Zeitpunkt der Brandmauererrichtung.

Abb. h: Bruchstück einer Fenstersäule, 157(4?) datiert, Frontalansicht 1:4.

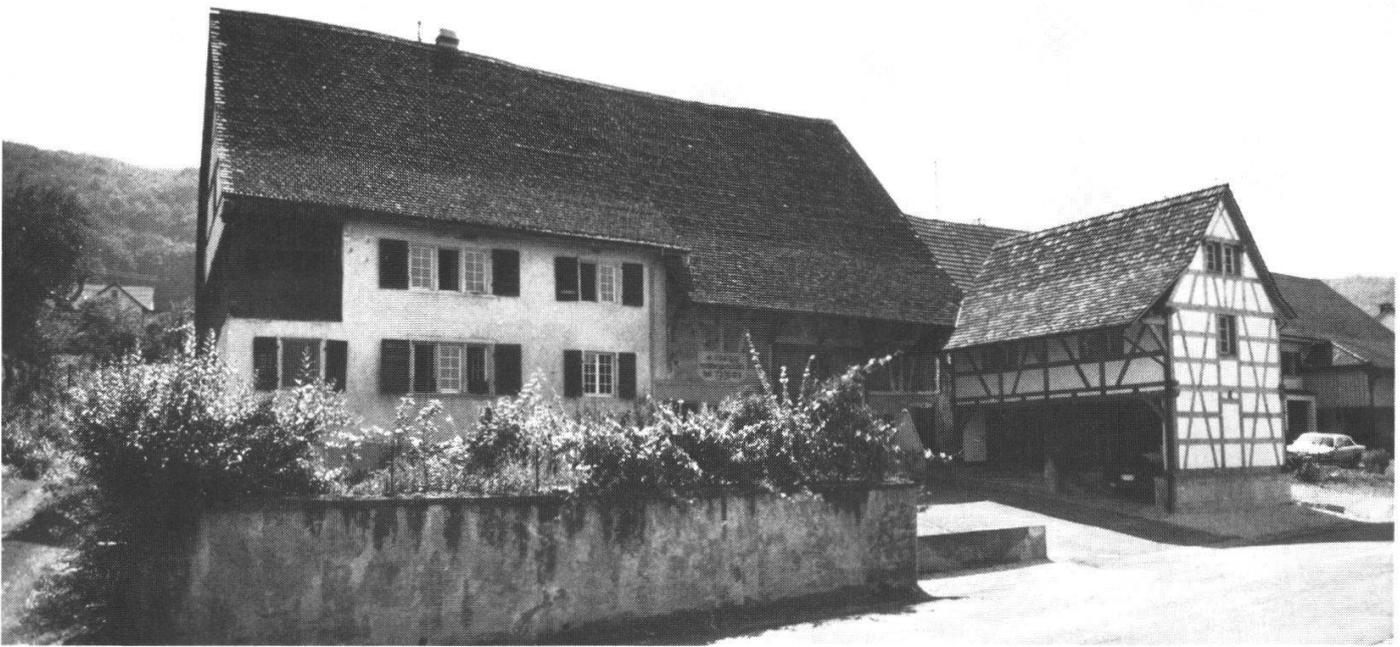
Zustand heute. Das Riegelbild rekonstruiert.

schiedene Veränderungen vorgenommen worden, die das Erscheinungsbild beeinträchtigen. So sind am Hauptbau mit seinen gotischen Fenstergewänden vor einiger Zeit Fenster ohne Sprossen eingesetzt worden. In den fünfziger Jahren ist das Riegelwerk des Schopfes zum grösseren Teil herausgerissen und durch verputzte Backsteinmauern ersetzt worden. Dennoch war der Schopf in einem sehr auffälligen Zustand, so dass unbedingt etwas geschehen musste.
