**Zeitschrift:** Jurablätter : Monatsschrift für Heimat- und Volkskunde  
**Band:** 14 (1952)  
**Heft:** 10-11

**Artikel:** Das Palais Besenval  
**Autor:** Jeltsch, Max  
**DOI:** <https://doi.org/10.5169/seals-861826>

## Das Palais Besenval

Von Max Jeltsch

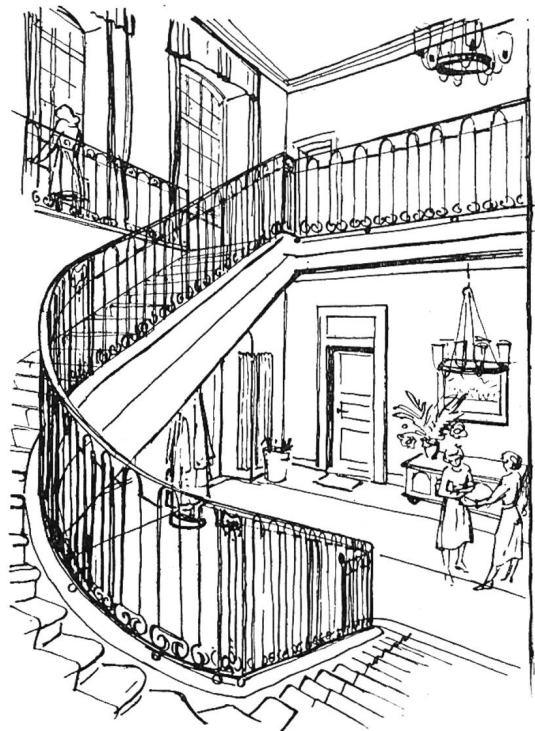
TREPPENHAUS IM PALAIS BESENVAL

Im Anschluß daran ist in einzelnen Bauetappen das ganze Gebäude innen, zum Teil auch außen einer gründlichen Restauration unterworfen worden, wobei der äußere Habitus des Bauwerkes unverändert geblieben ist. Bei der Innenrenovation wurden spätere Einbauten, wie die gotische Hauskapelle und die Halbgeschoße im Südflügel beseitigt und der ursprüngliche Zustand wieder hergestellt. Im Treppenhaus entfernte man die beiden Säulen im Erdgeschoß und im ersten Stock, um die Treppe besser zur Geltung bringen zu können. Es hatte dies zur Folge, daß die Holzbalustrade im ersten Stock durch ein schmiedeisernes Geländer — analog dem Treppengeländer — ersetzt werden mußte.
