Zeichnungen von Schloss und Ruine Pfeffingen

Zeitschrift: **Jurablätter : Monatsschrift für Heimat- und Volkskunde**

Band (Jahr): **29 (1967)**

Von RENE GILLIERON

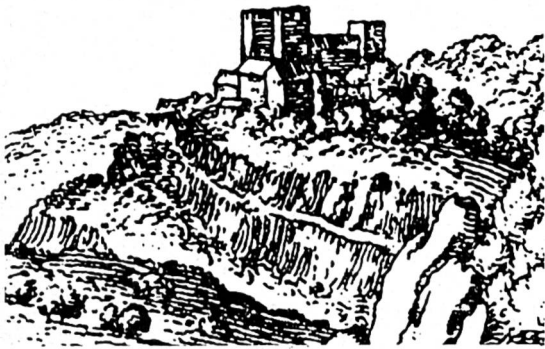
Abb. 1: Meisner 1630

1630: D. Meisner hat in «Sciagraphia cosmica» uns einen Stich von Dorneck hinterlassen, der im Hintergrund noch die Abbildung des Schlosses «Pfäffikon» aufweist (Abb. 1). Wie sonst nirgends auf Zeichnungen führt der Weg zum Schloss an einer schroffen, felsigen Partie vorbei zum Haupteingang, den wir hier auf der Ostseite suchen müssen, entgegen späteren Darstellungen, die ergeben, dass der Haupteingang auf der Westseite gewesen sein muss. Das Schloss war damals noch bewohnt und bischöflicher Landvogteisitz. Der später sonst rund gezeichnete Wohnturm auf der Südostseite der Burganlage ist hier eher eckig dargestellt, und auch die Schildmauer im Westen hat sehr eckige Kanten. Die sogenannte neue Behausung ist hier bereits sichtbar, da ab 1566 unter Bischof Melchior von Lichtenfels das ganze Schloss umgebaut und erweitert wurde. Ein neuer Wohnbau mit Treppengiebel und Turm entstand.

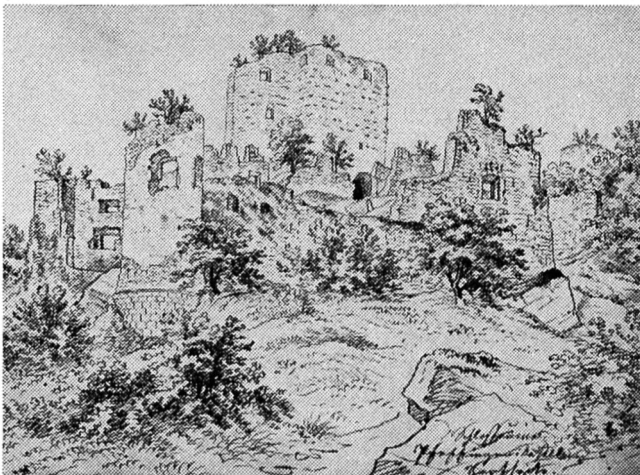
Abb. 9: A. Winterlin 1849

1849: Eine äusserst eindrückliche Darstellung des Schlosses Pfeffingen vermittelt uns Anton Winterlin in seinem Skizzenbuch. Sein Aquarell kann als ziemlich genaue Bestandesaufnahme vor rund hundert Jahren angesehen werden. Auf alle Fälle stimmen die Gebäude des oberen Schlosshofes (heute Waldschule) ziemlich genau mit dem Grundrissplan überein, der 1808 im Auftrag des damaligen Schlossbesitzers Zimmerlin angefertigt wurde. Daraus darf geschlossen werden, dass Winterlin auch die damaligen Reste des Schlosses genauestens wiedergegeben hat. Das Westtor beim Hexenturm ist noch nicht zerfallen, der malerische, auf unregelmässigem Grundriss sich erhebende Wohnturm ist noch intakt, und auf den breiten Gebäudemauern wachsen kleine Bäume, die sonst auf keiner Zeichnung festzustellen sind.

Drei Federzeichnungen zeigen die Ruine von drei verschiedenen Seiten; am eindrücklichsten erscheint sie auch im Zerfall noch von der Nordseite (Abb. 9).

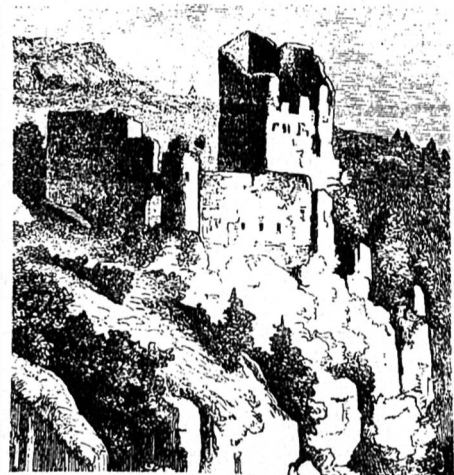
Abb. 10: K. Knaus 1867

1867: Noch vor dem teilweisen Zerfall eines Teiles des Wohnturmes hat Kassian Knaus die Ruine gezeichnet von Süden her (Abb. 10). Sie zeigt deutlich die gegen den Schlossgraben geneigte Turmöffnung ohne Dach. Von den Ökonomiegebäuden im Hof ist nichts mehr zu sehen; hingegen sehr wuchtig und massiv ist die Schildmauer mit dem Tor im Westen.
