Autor(en): **Loertscher, G.**

Band (Jahr): **9 (1958)**

## DIE RESTAURIERUNG DES KREUZGANGS VON SCHÖNENWERD

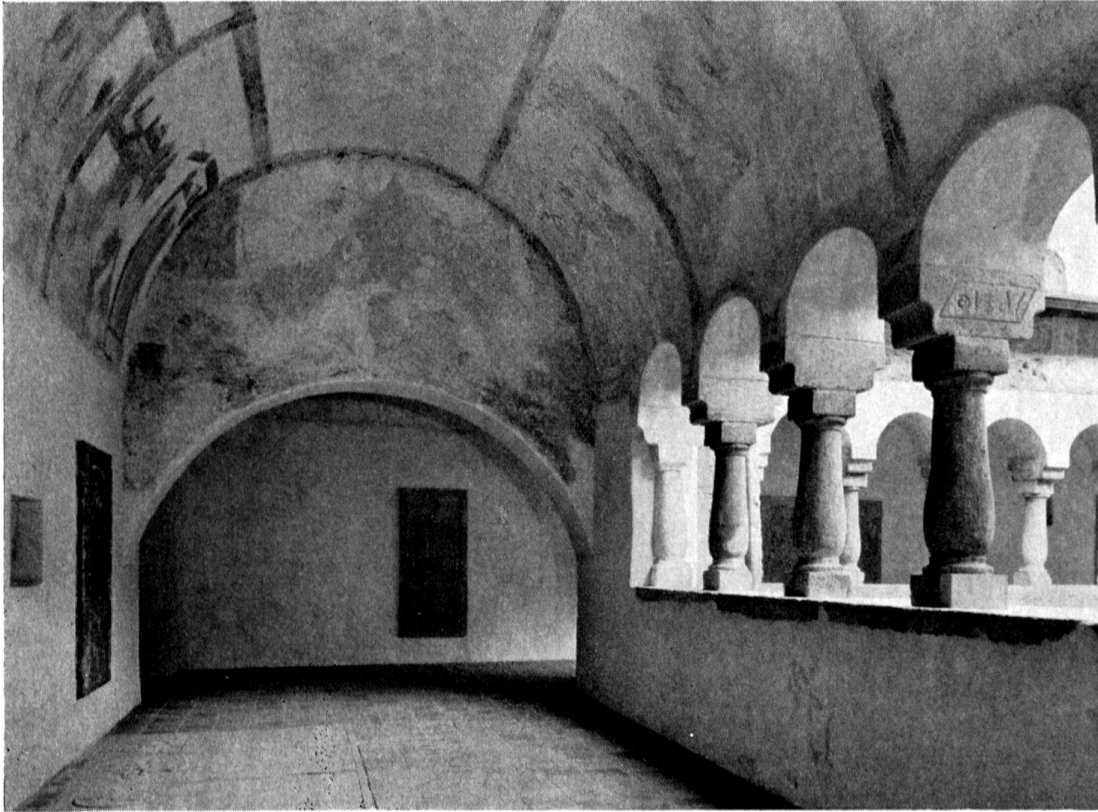
Kreuzgang der Stiftskirche von Schönenwerd, Erbaut im Jahre 1610.  
Heutiger Zustand nach der Wiederherstellung

Es wurden – in Stichworten – folgende Arbeiten vorgenommen: Freilegung und Reinigung des Mauerwerks; Tuff teilweise erneuert und sichtbar gelassen; neuer Verputz (ausgenommen im Westflügel) aus Grubenkalk, mit Beimischung kleiner Mengen Zement

(ev. nachträgliche Tünchung, da der Putz zu kalt und grau wirkt). Bodenbelag aus großen, quadratischen Zürcher Tonplatten. Alle Spenglerarbeiten neu, auf ein Mindestmaß beschränkt und werkgerecht. Versetzen der Grabplatten vom Kreuzgarten an die Rückwände der Gänge, in loser Gruppierung; Verminderung der Patina. Im Gärtchen: Rasen und zwei Rosenbäumchen. Es fehlen noch die neuen Eisengitter (Rauten, geschlauft) an den beiden rundbogigen Eingängen und die Beleuchtungskörper. Auch der gemalte Marienzyklus im Gewölbe des Westflügels muß fertig restauriert werden. Im Kunstdenkmälerband Solothurn III, S. 25, vermuteten wir, diese Malereien gehören der gleichen Hand an wie das auf 1610 datierte Marienleben in der alten Kirche Balsthal und weitere, jetzt zerstörte Wandbilder. Seit der Konservierung der pastellartigen Reste und der Bearbeitung eines Wandfeldes im «ramendo pittorico» sind an einigen Stellen Schäden an der Farbhaut aufgetreten, was eine fachmännische Expertise erforderte.
