Autor(en): **Hofer, Paul**

Zeitschrift: **Unsere Kunstdenkmäler : Mitteilungsblatt für die Mitglieder der Gesellschaft für Schweizerische Kunstgeschichte = Nos monuments d'art et d'histoire : bulletin destiné aux membres de la Société d'Histoire de l'Art en Suisse = I nostri monumenti storici : bollettino per i membri della Società di Storia dell'Arte in Svizzera**

REKONSTRUIERENDE DENKMALPFLEGE?

Das Tschannerhaus an der Amthausgasse in Bern

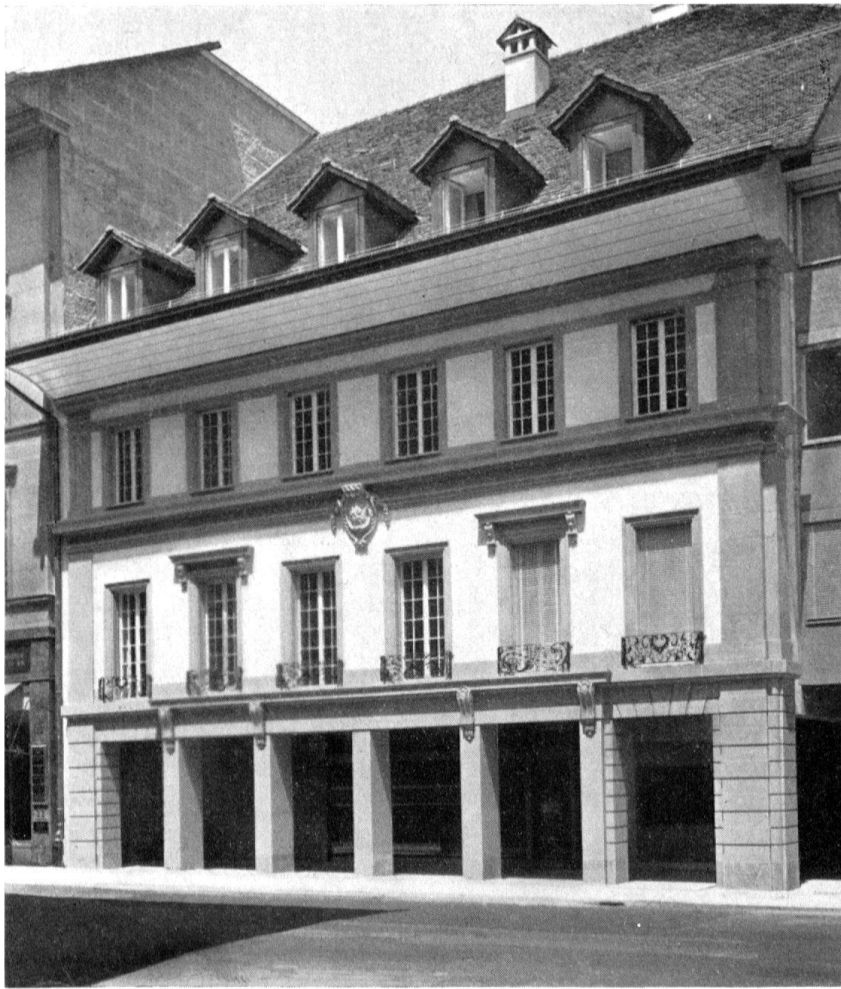
Gleiche Ansicht nach Abschluß des Gesamtumbaus durch die Architekten H. und G. Reinhard, Juni 1958

wieder eingeführt; die Fensterläden, ebenso «heimelige» als provinzielle Zutat des kompositionell völlig unempfindlichen 19. Jhs., wichen Lamellenstoren; Mai 1958 war die Umgestaltung abgeschlossen (Abb. oben). Heute stammen nur noch die guten schmiedeeisernen Fenstergeländer am Hauptgeschoß aus dem 18. Jahrhundert.

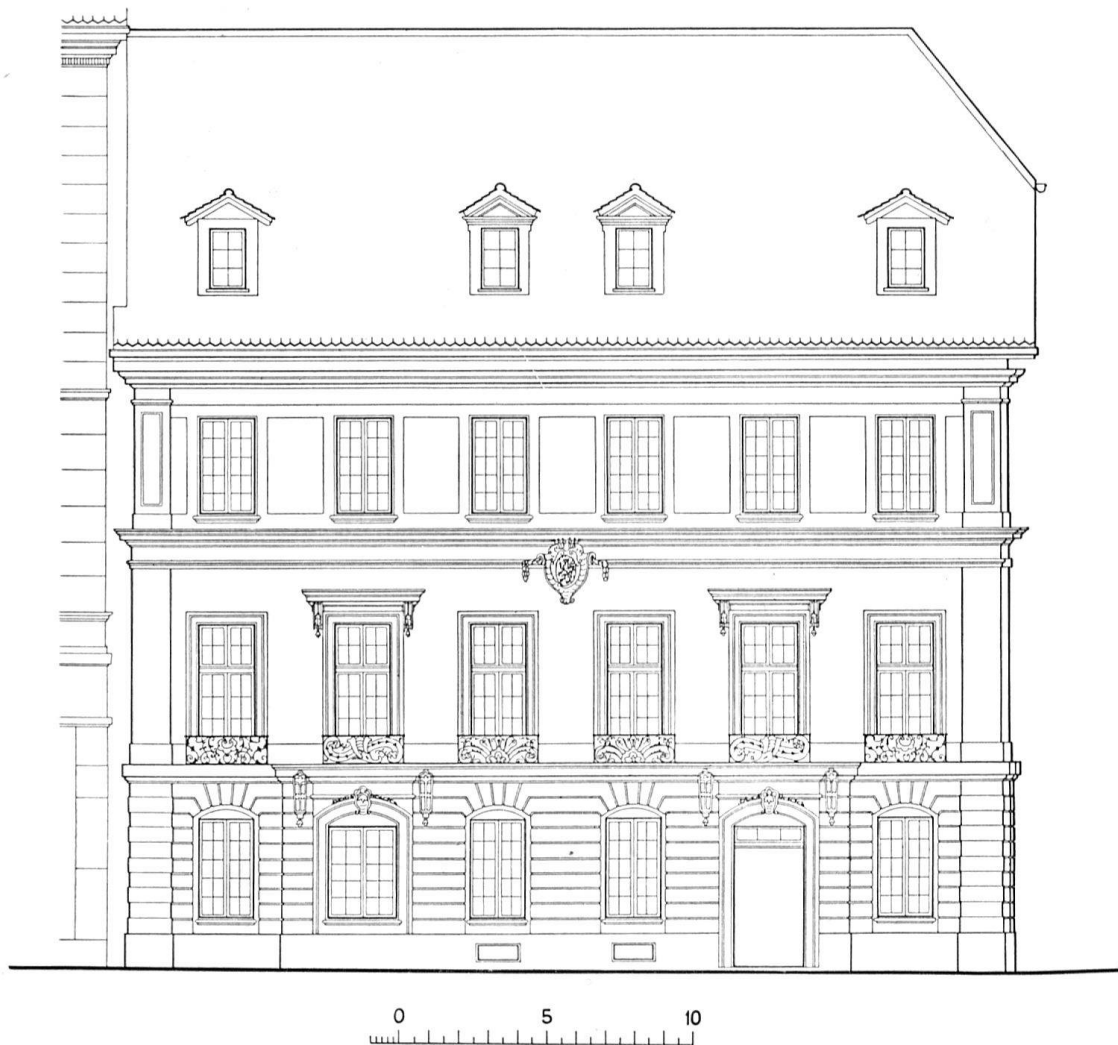
Tscharnerhaus, Fassade im ursprünglichen Zustand
Maßstab 1:300
