Romont : le "Café Suisse" restauré

Autor(en): **Cassina, Gaëtan**

ROMONT: LE «CAFÉ SUISSE» RESTAURÉ

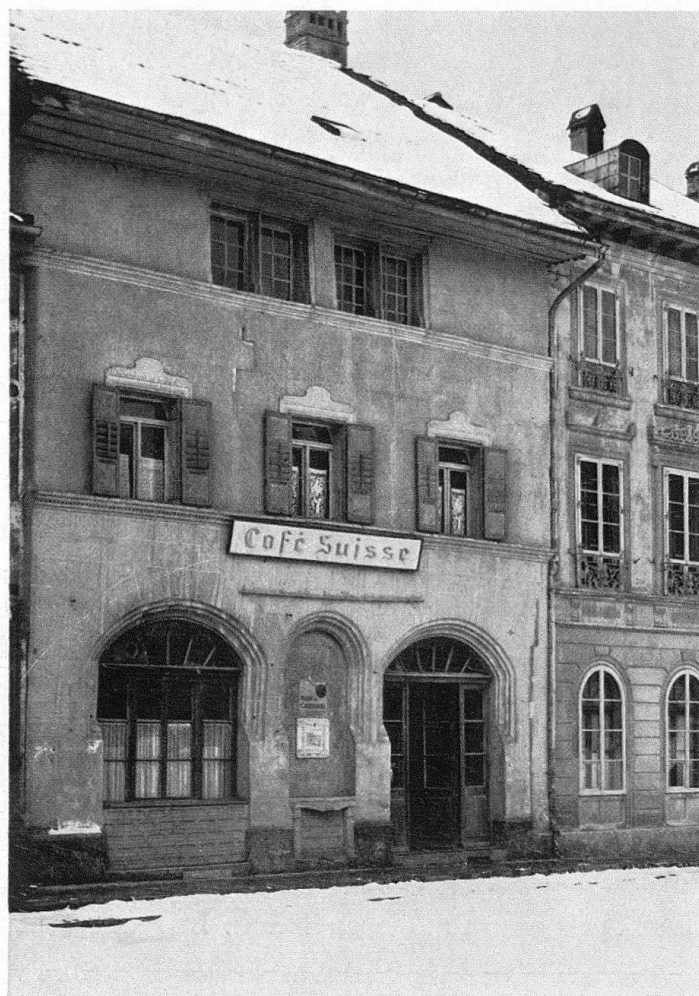
Romont. «Café Suisse», construit en 1576, avant la restauration

A cet égard, le Café Suisse, sis au n° 105 de cette rue, ne manquait pas d'attirer l'attention. Sans présenter un intérêt particulier, la façade avait gardé plusieurs souvenirs de son passé. Sous des couches de badigeon, un parement de mollasse soigneusement appareillé se laissait deviner plutôt que distinguer. On pouvait douter de l'authenticité des trois baies cintrées du rez-de-chaussée: leur disposition inhabituelle y incitait, ainsi que la forme curieuse de leurs retombées. Par contre, les cordons fortement moulurés des deux étages remontaient sans conteste au XVI^e siècle, comme aussi les deux fenêtres à meneau, pourvues d'un linteau de bois, à l'étage supérieur. Malheureusement, l'aspect de la façade souffrait d'une mutilation subie à la fin du siècle dernier, lorsqu'on pratiqua trois ouvertures rectangulaires au premier. L'abaissement du niveau de la rue d'environ un mètre avait achevé de l'enlaidir en la déséquilibrant. La grave disproportion entre les hauteurs respectives de chaque étage s'en trouvait accrue. Rien dans ces conditions ne justifiait une éventuelle opposition au projet de transformations qui prévoyait l'aménagement d'un étage supplémentaire. On se bornerait à assurer le maintien en place des éléments d'origine, tout en déplorant pour le principe ce fléau des quartiers anciens qui a nom l'exhaussement.

Les sondages préliminaires entrepris tant à l'intérieur qu'à l'extérieur allaient amener des découvertes assez importantes pour orienter les travaux vers une restauration en règle. L'examen attentif de l'appareil et de la mouluration des baies du rez attesta leur authenticité. Sous l'enseigne apparut une banderole portant les initiales C C et coiffant la date de 1576, le tout gravé. Au premier, grande et agréable surprise de retrouver presque intacts les encadrements de trois triplets. Les embrasures montraient une riche mouluration en bâtons croisés retombant sur des amortissements sculptés. Les meneaux avaient disparu lors de l'établissement des fenêtres du XIX^e siècle, mais leur restitution ne devait pas poser de problème. En dernier lieu il s'avéra que les fenêtres à meneau du deuxième étage formaient de fait la partie inférieure de deux grandes fenêtres à croisée. Par une légère modification de la pente du toit, on redonnerait à cet étage de meilleures proportions, en harmonie avec le reste de la façade. Au rez-de-chaussée, il a néanmoins fallu se résoudre à une solution de compromis nécessitée par l'aménagement du café et par la question du niveau de la rue, qu'on n'envisage pas de corriger avant très longtemps. Pour les baies latérales, le niveau des appuis devait se situer juste au-dessous de

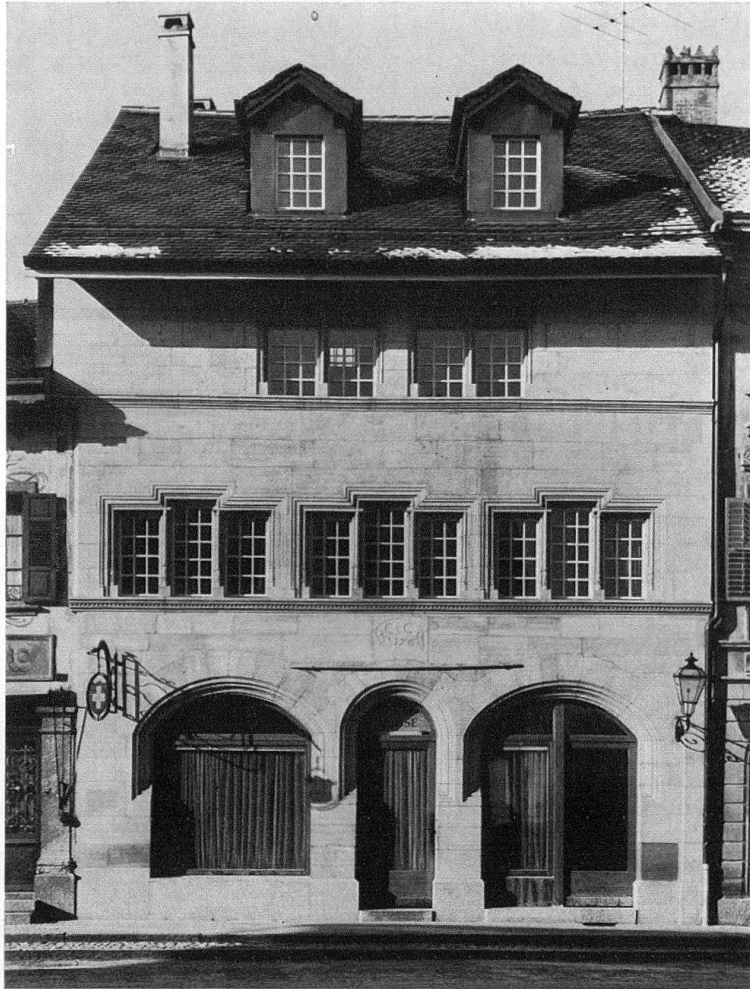
Romont. «Café Suisse», construit en 1576, après la restauration de 1964–1966

la partie moulurée des retombées, mais des raisons d'ordre pratique l'ont fait considérablement abaisser.

A l'intérieur, les trois baies triples du premier cachaient une grande salle unique, dont le beau plafond à poutres, planches et couvre-joints gothiques a pu être réparé et conservé *in situ*. Deux cheminées du XVIII^e siècle sont venues s'ajouter à celle qui a été récupérée dans la baie d'entrée.

Les travaux de restauration, exécutés de 1964 à 1966 sous la surveillance de M. Pierre Margot au nom de la Commission fédérale des Monuments historiques, ont rendu à Romont l'une de ses plus belles demeures.
