Autor(en): **Fietz, Walter**

Zeitschrift: **Unsere Kunstdenkmäler : Mitteilungsblatt für die Mitglieder der Gesellschaft für Schweizerische Kunstgeschichte = Nos monuments d'art et d'histoire : bulletin destiné aux membres de la Société d'Histoire de l'Art en Suisse = I nostri monumenti storici : bollettino per i membri della Società di Storia dell'Arte in Svizzera**

DAS ALTE RATHAUS IN LICHTENSTEIG

Von Walter Fietz

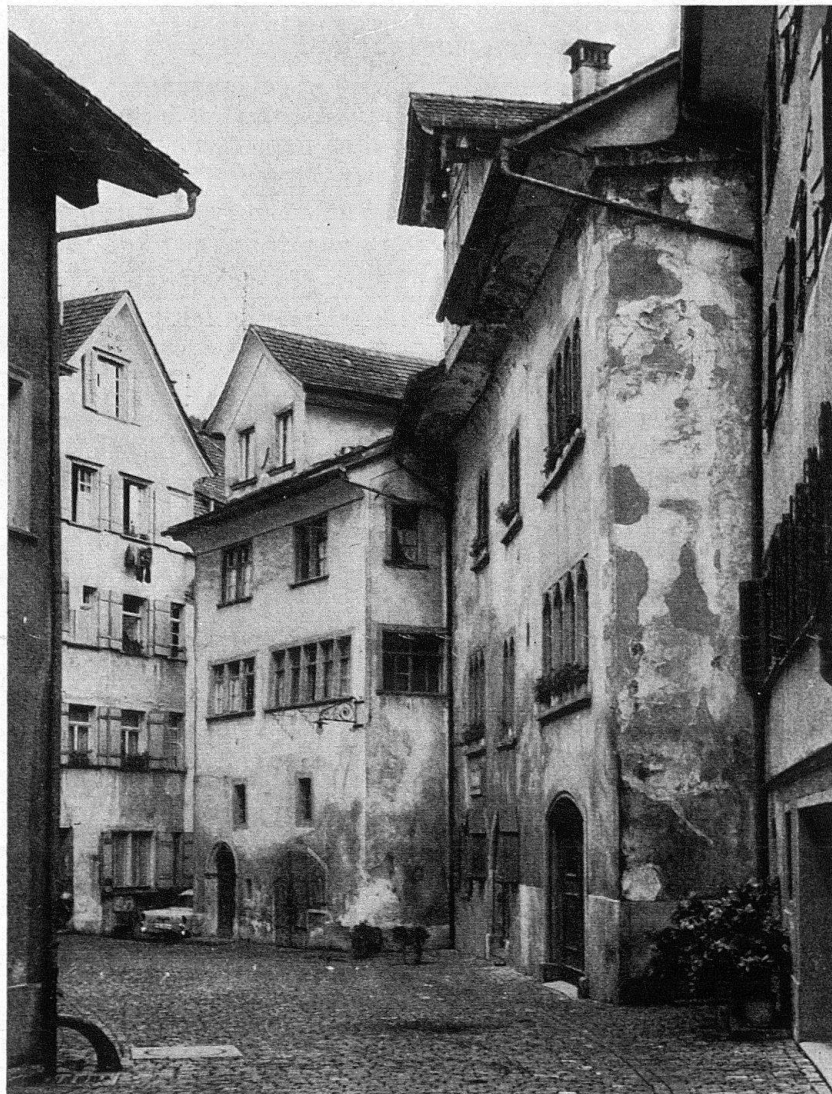
Abb. 1. Lichtensteig. Altes Rathaus, Zustand vor der Restaurierung

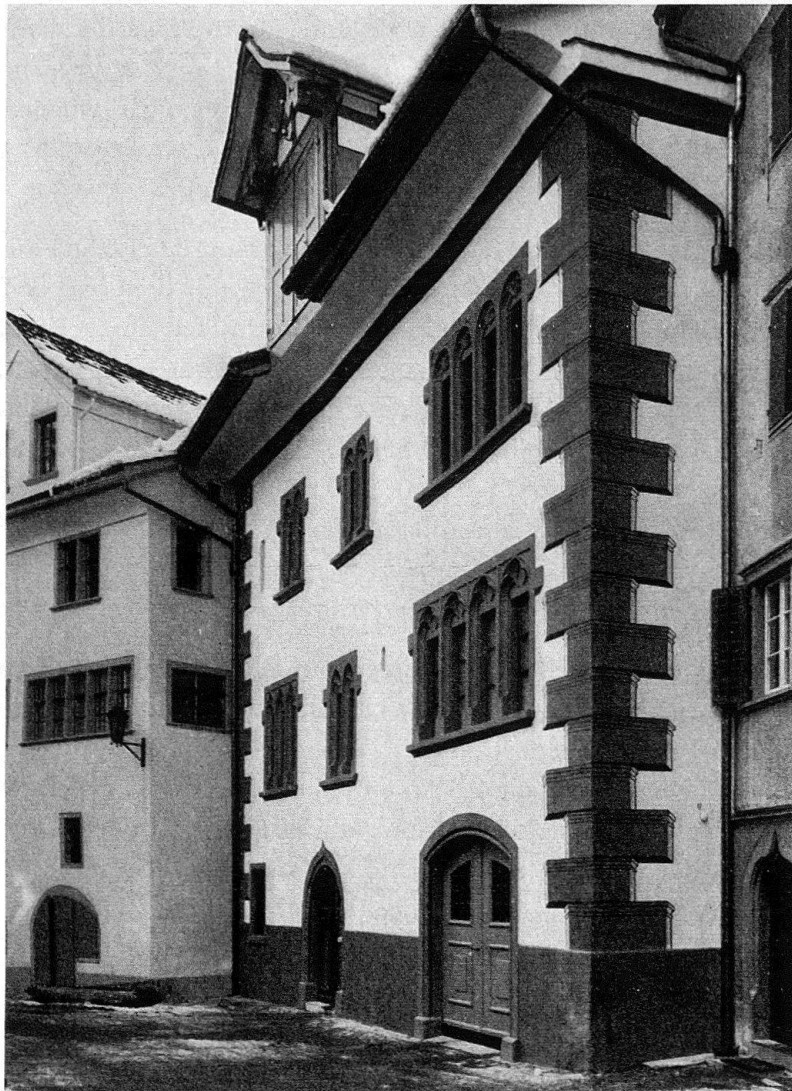
Abb. 2. Lichtensteig. Altes Rathaus, nach der Restaurierung von 1968

Südwest-Fassade (gegen die Thur)

Der vorhandene, gelbbräunliche Besenwurf mochte samt der Loggia aus der Zeit kurz vor der letzten Jahrhundertwende stammen. Zusammen mit dem hell gehaltenen Sandstein der Fenstereinfassungen ergab sich ein «verkehrtes» Hell-Dunkel-Gefälle, eine eher langweilige und etwas fade Wirkung. Da der Besenwurf gut haftete, konnte auf einen Totalersatz verzichtet werden. Wir haben statt dessen eine rein mineralisch gebundene Putzschicht aufgebracht, die «al fresco» gekalkt wurde, in gebrochenem Weiß. Die Fenstereinfassungen erhielten wieder den alten, kräftig grauen Anstrich, das Holzwerk der offenen Dachuntersicht eine Teerölimprägung.

Nordost-Fassade (Hintergasse)

Der Zustand war bei Baubeginn sehr schlecht: unschöne Flicke wechselten ab mit abfallenden Putzpartien. Fenstereinfassungen, Gebäudeecken und Dachuntersicht hatten um 1920 von einem Zürcher Maler namens Appenzeller eine polychrome Dekorationsmalerei erhalten. Die Fenstereinfassungen in auffallend hartem Sandstein waren zum Teil noch original, zum Teil waren sie schon früher durch Kunststein ersetzt worden.

Unter den obersten, neueren Putzschichten kamen, wie eigentlich erwartet, aufgemalte Quader zum Vorschein, wobei vereinzelt zwei Farbschichten übereinander lagen (schwarzes Pigment, zum Teil lasierend). Ebenso waren die Fenstereinfassungen sehr dunkel, fast schwarz, gefaßt. Beim Neuverputz der Fassade wurde besonders und in Übereinstimmung mit den aufgefundenen, alten Partien darauf geachtet, ihn nicht auszuflichten. Der Putz läuft gleichsam «als Kleid» über das Bruchsteinmauerwerk hinweg. Maler Martin Rutz hat die ganze Bemalung abgepaust, ergänzt und in teilweise lasierender Technik neu aufgebracht.

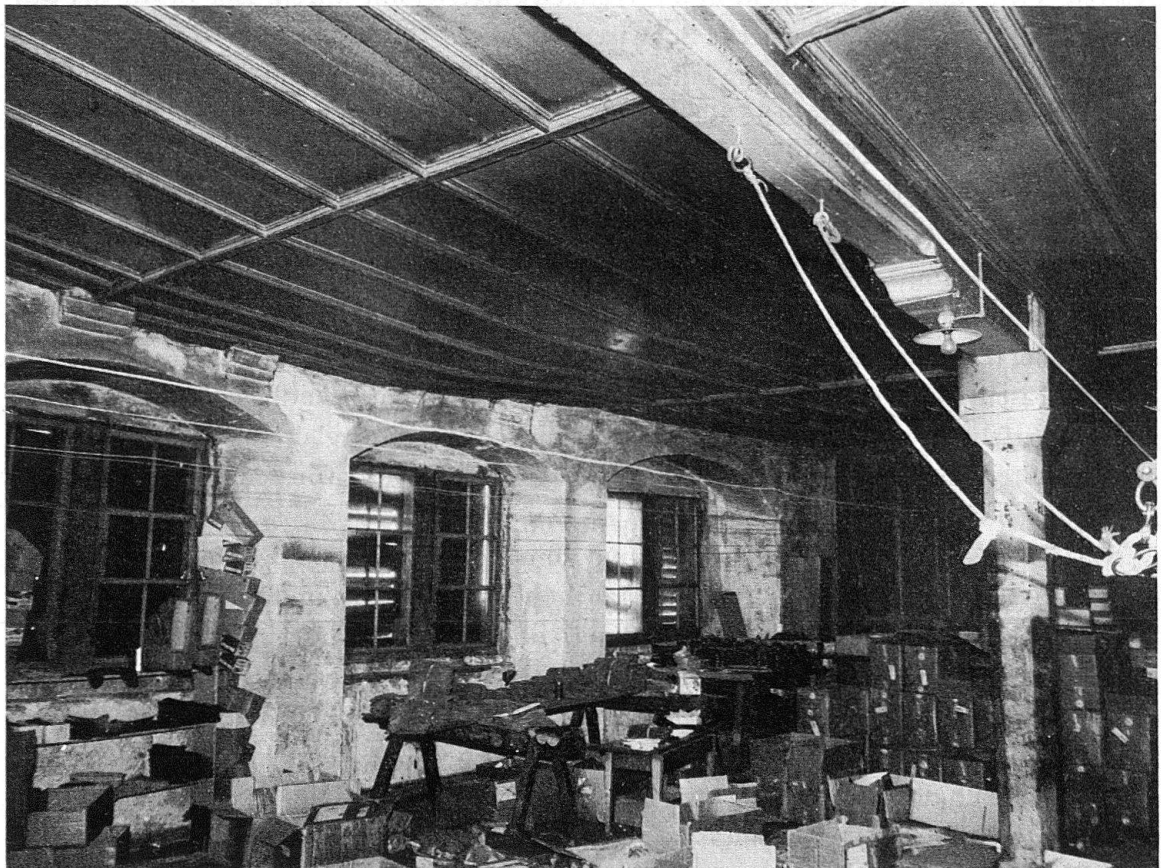
Die *Decke* zeigte nie ein sichtbares Balkenwerk. Die ursprüngliche Verkleidung (sie ist in einem Zwischengang noch erhalten) bestand aus breiten, leicht geschropten Brettern mit kantigen, fast klobigen Deckleisten. Später, wohl im 17. Jh., wurde entweder eine neue Decke erstellt oder die alte erhielt breite, profilierte Deckleisten. Die ganze Decke weist starke Niveaudifferenzen auf, gegenüber einer Horizontalen im Lot bis zu 20 cm und mehr! Zunächst dachten wir an Senkungen. Die genauere Untersuchung ergab ganz einfach, daß das Gebälk und damit die Bretterdecke von Anfang an stark uneben war. Senkungen spielten nur eine untergeordnete Rolle. Für das Vorhandensein größerer Senkungen fehlten die zugehörigen Risse im Mauerwerk. Zudem liegen die Scheitel der Stichbögen über den Fensternischen verschieden hoch, ebenso wie die seitlichen Kämpfer-

Abb. 3. Lichtensteig. Altes Rathaus, Saal im zweiten Obergeschoß vor der Restaurierung

partien. Endlich waren zwei Deckenhölzer tragende Steinkonsolen verschieden hoch eingemauert worden. Wir hatten also eine von Anfang an «krumme» Arbeit zur Kenntnis zu nehmen, auch wenn sie dem Bedürfnis der beteiligten Schreiner und Zimmerleute nach «gerade» und «eben» gegen den Strich lief.

Die alte, an sich formal gute *Täferung* besteht aus eher schlanken, aufrecht stehenden Feldern ohne horizontale Unterteilung und genuteten, profilierten Friesen (Karnies mit zusätzlichem, kleinem Rundstab). Fast jeder Hobelstoß ist noch sichtbar. Das Täfer wies bei Baubeginn einen unschönen, grünlichen Anstrich und mäßige Beschädigungen auf.

Wir haben auf jeden Versuch einer Begradigung verzichtet, damit gegenüber einer teuren Schiftung nicht nur erhebliche Beträge eingespart, sondern einmal mehr die historische Substanz und den gesamten Raumeindruck erhalten.

Die gemauerten Umfassungswände des Saales trugen ebenfalls das perspektivische Würfelmuster, hier gegen die Decke abgeschlossen durch einen feinen Rankenfries. Diese Wandbemalung wurde im großen Schlafzimmer restauriert, unter Beihilfe unseres bewährten Malers Eugen Müller, Flawil. Im selben Raume mußte das Einzelfenster wegen der sonst ungenügenden Belichtung durch eine Zweiergruppe ersetzt werden. Alle Fenster erhielten Doppelverglasung mit äußeren Sprossen. In den Fensternischen fanden sich vage Spuren von Früchtefestons. Zu einer Rekonstruktion war jedoch viel zu wenig vorhanden.
