Artikel: Das alte Rathaus in Lichtensteig

DAS ALTE RATHAUS IN LICHTENSTEIG

Von Walter Fietz

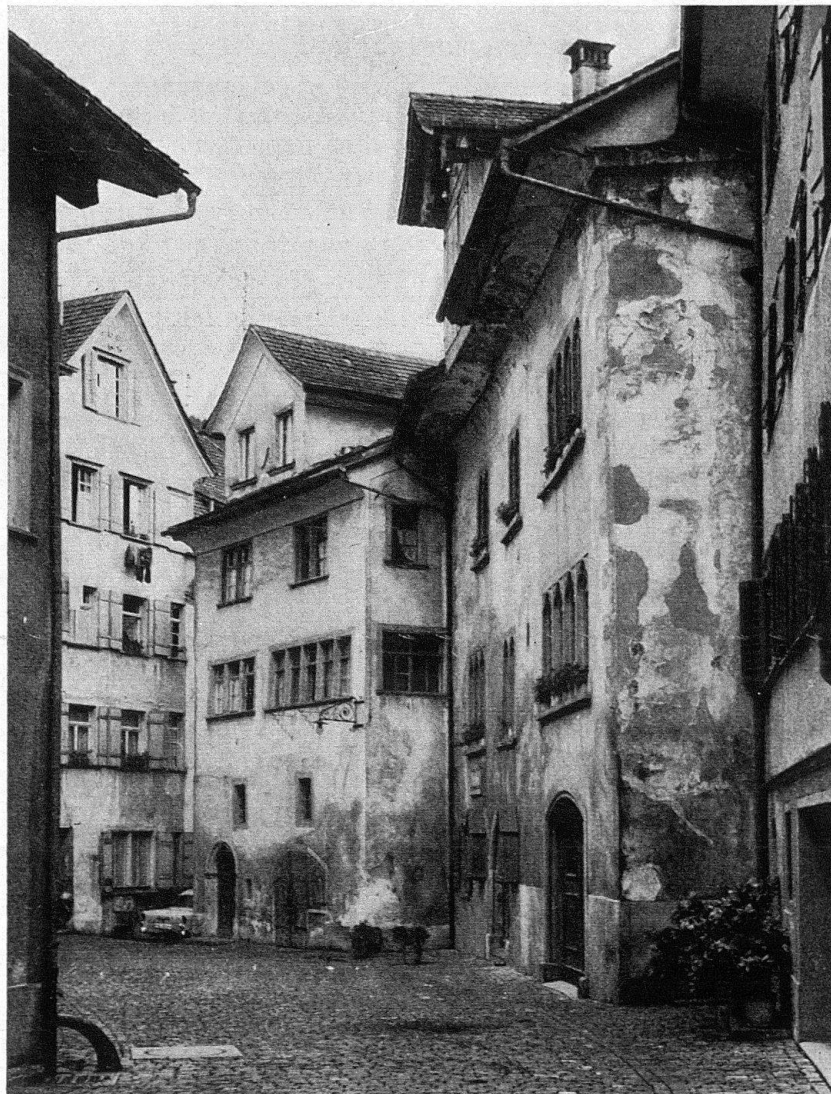
Abb. 1. Lichtensteig. Altes Rathaus, Zustand vor der Restaurierung

Der Zustand war bei Baubeginn sehr schlecht: unschöne Flicke wechselten ab mit abfallenden Putzpartien. Fenstereinfassungen, Gebäudeecken und Dachuntersicht hatten um 1920 von einem Zürcher Maler namens Appenzeller eine polychrome Dekorationsmalerei erhalten. Die Fenstereinfassungen in auffallend hartem Sandstein waren zum Teil noch original, zum Teil waren sie schon früher durch Kunststein ersetzt worden.
