Artikel: Die Sicherungsarbeit an der Martinskirche in Zillis

Autor: Wyss, Alfred

DIE SICHERUNGSSARBEITEN AN DER MARTINSKIRCHE IN ZILLIS

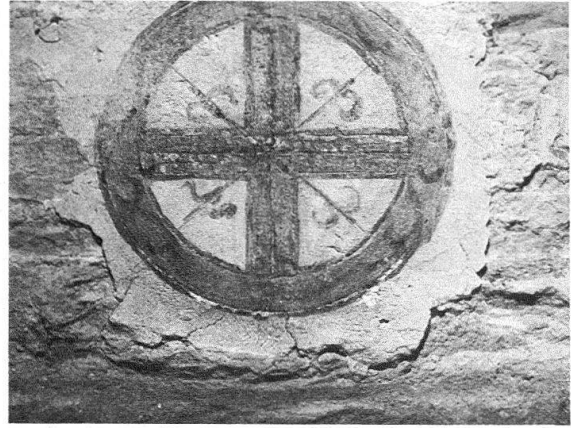
Abb. 4. Zillis, St. Martin. Weihekruz, spätgotisch, Verputz auf dem romanischen Mauerwerk
