Artikel: Wissen und Weisheit in der Denkmalpflege

Autor: Knoepfli, Albert

WISSEN UND WEISHEIT IN DER DENKMALPFLEGE

*Nach dem am 19. Mai 1979 in Zürich gehaltenen Lichtbildervortrag
von Albert Knoepfli*

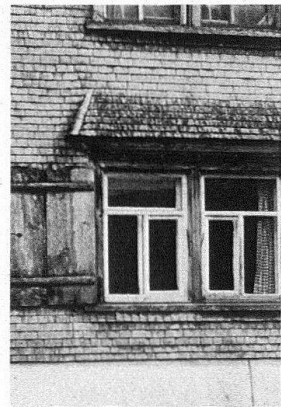
31

Aus unserer Nationaltugend, dem Perfektionismus, entwickeln wir bei der Restaurierung eine üble Hypothek. Was in Ehren krumm und alt geworden, verhüllen, verschalen und geräden wir. Was bleibt, ist nichts als sterile Korrektheit. Der Trieb zum rechten Winkel, zur perfekten Werkstattfrische und Solidität, Ansprüche an Wohnkomfort und Pflegeleichtigkeit verderben den Charakter unserer Altbauten (Abb. 29). Wir degradieren sie zu einer blossen Gebrauchs- und Verbrauchsware. Voller optischer Schäden, Opfer einer architektonischen Umweltverschmutzung, werden sie schliesslich Kandidaten des Abreisskalenders, landen sie auf der Stufe der Wegwerfware. Eine Station auf diesem Passionsweg eines Hauses vergegenwärtigt zum Beispiel der steif neuverpackte «Ochsen» in Hundwil (Abb. 30). Welche direkt organische Lebendigkeit im Handschindelschirm eines andern Appenzeller Hauses! Wie Fischschuppen umkleidet dieses Holzwerk den Leib des Gebäudes (Abb. 31).

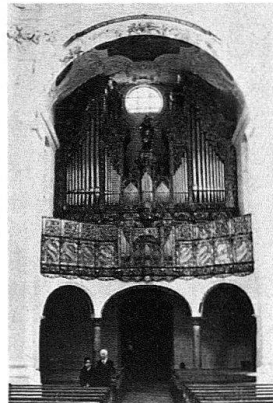
54

Wir machen nicht, koste es was es wolle, einfach Jagd auf die unterste und, zum vornherein heiliggesprochene älteste Schicht der Farbfassung. Unter Umständen lässt sich diese nur in schlecht ansprechenden Spuren nachweisen, während eine vortreffliche Zweit- oder Drittfassung darüber viel besseren «Staat macht». Vielfach wurden ältere Ausstattungsstücke in farbig neu konzipierte Räume versetzt und deren einheitlichem Farbklima einbezogen. Die Freilegung in einem solchen Fall, er betraf die St. Katharinenthaler Seitenaltäre, konnte gerade noch kurz vor einem Reinfall gestoppt werden. Die 1619 durch Schott für die Klosterkirche Muri erbaute Hauptorgel war wohl ungefasst gelassen oder höchstens teilgefasst worden. Das blieb auch nach ihrem Wiedereinzug in die 1695–1697 durch Bettini gestaltete neue Rotunde so. Als dann aber 1744 der wundervolle Raum mit Kanzel, Altären, Habsburgergrab und zwei Tribünenorgeln begabt wurde, wurde altes und neues Schnitz- und Tischlerwerk von Spiegel gesamthaft und einheitlich marmoriert. Diese Einheitsfassung erreichte auch die grosse Orgel und ihre Brüstung. Nunmehr legte sich die Folge von Boiserien an Brüstungen und Altären harmonisch als Reif in Blau, Rosa und Gold um das gesamte Oktogon. Er wurde erst unterbrochen, als 1841 eine grössere Empore anstelle der alten zwischen die Türme trat, das bisherige Rückpositiv ins Hauptwerk eingeklemmt und die Lücken in Gipswerk dekoriert wurden (Abb. 51). In der Hierarchie der Werte stand die Orgel und ihre Restaurierung viel weiter oben als die bescheidenen Leistungen der Bauperiode von 1841. Sie zu belassen, hätte den Verzicht auf die Restaurierung des Instrumentes und seines Klangbildes bedeutet: sein Rückpositiv musste an den Ort der ursprünglichen Brüstung zurückgesetzt werden, und dies wiederum bedingte die Rekonstruktion der in einem Aquarell festgehaltenen und durch verbaute Spolien gesicherten Brüstung. Der Raum hat die Wiederherstellung grossartig gelohnt, der Ring ist wieder geschlossen (Abb. 54).
