Zeitschrift: Unsere Kunstdenkmäler : Mitteilungsblatt für die Mitglieder der Gesellschaft für Schweizerische Kunstgeschichte = Nos monuments d'art et d'histoire : bulletin destiné aux membres de la Société d'Histoire de l'Art en Suisse = I nostri monumenti storici : bollettino per i membri della Società di Storia dell'Arte in Svizzera

ENTPUTZT – VERPUTZEN?

von Jürg Ganz

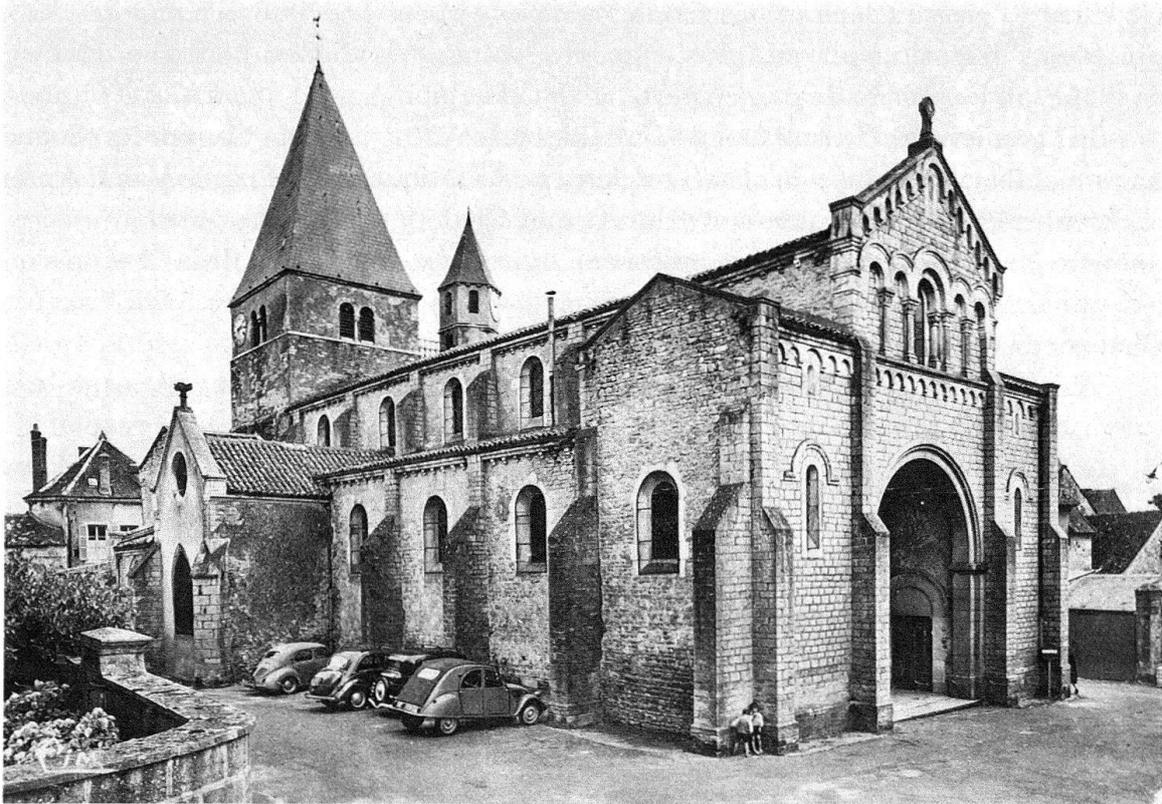
Buxy (Saône-et-Loire). Kirche. Entputztes, mittelalterliches Mauerwerk und eine steingerechte neuromanische Fassade

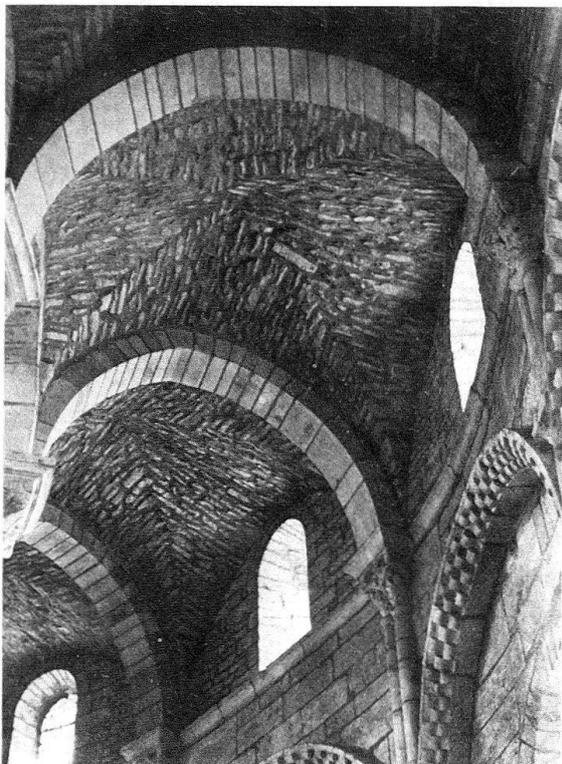
Paray-le-Monial. Ehemalige Klosterkirche, heute Basilique du Sacré-Cœur, Gewölbe des Chorumganges

Das Entputzen war dabei selbstverständlich. Entsprechend stehen heute zahlreiche französische Kirchen, und nicht die geringsten, nackt (vgl. Ottmarsheim oder Paray-le-Monial), und wir müssen manchmal genau hinsehen, in welcher Zeit welche

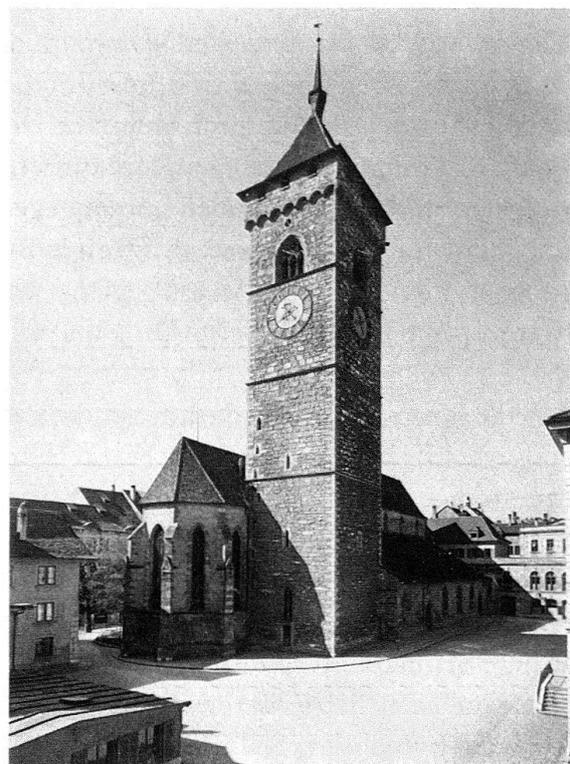
Schaffhausen. St.-Johanns-Kirche. Ostansicht des Turmes aus dem 15. Jh.

Hautempfindlich geworden, erleben wir derart kurierte Bauten als verfremdete Körper, die skelettnackt und aus ihrer Zeit geworfen dastehen. Dem Historiker stellt sich aber die Frage, ob dieses Sosein nicht auch schon Geschichte und deshalb irreversibel geworden ist. Der Turm der Schaffhauser St.-Johanns-Kirche (15. Jh.) war verputzt und ist seit 1900 steingerecht. Soll er historisch richtig oder historistisch richtig ans nächste Jahrhundert weitergegeben werden⁵? Das Schaffhauser Münster wurde 1925–1932 gehäutet und wirkt heute besonders stark wie aus dem Spielzeugkasten.

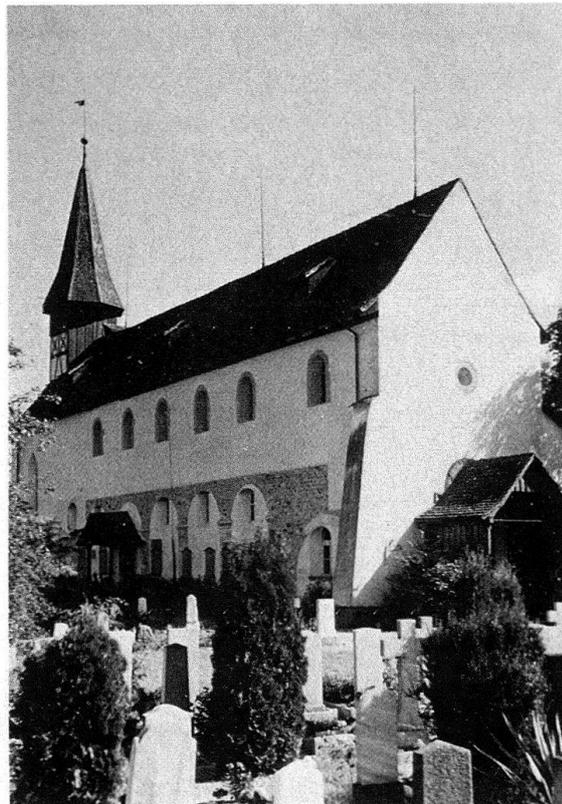
Wagenhausen TG. Propsteikirche,
nach der «Kur» von 1950

Ein Musterbeispiel in diesem Zusammenhang ist die romanische Propsteikirche Wagenhausen⁶, finden sich doch an diesem Bauwerk alle geschichtlichen und denkmalpflegerischen Möglichkeiten von der mehrschichtigen Originalputzfolge über Varianten von neuen Putzen bis zur Fugenstrich-Steingerechtigkeit. Zur Zeit der Renovation 1949 waren die Expertenaugen noch nicht derart geschärft, dass die vereinheitlichende Kalkschlemme über den Steinköpfen und Fugenstrichen erkannt, restauriert und ergänzt werden konnte⁷.

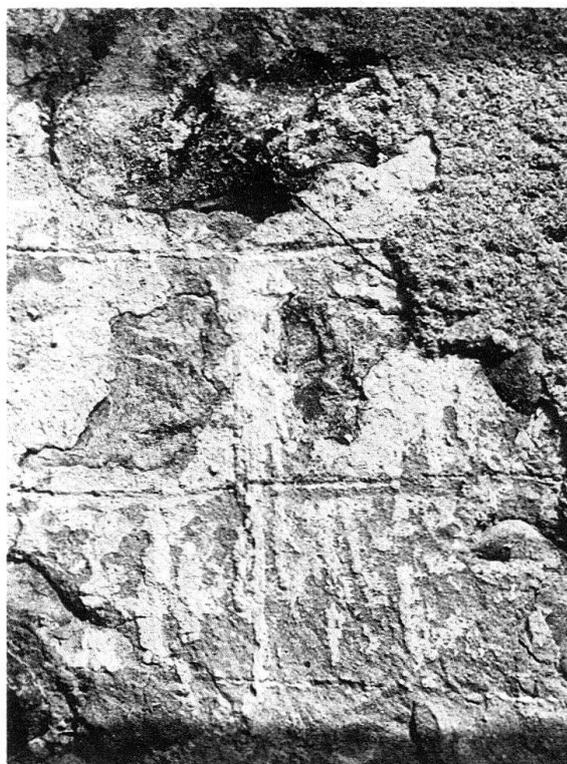
Weiningen. Kapelle. Mauerwerk mit romanischem
Fugenstrich und vereinheitlichender Kalkschlemme

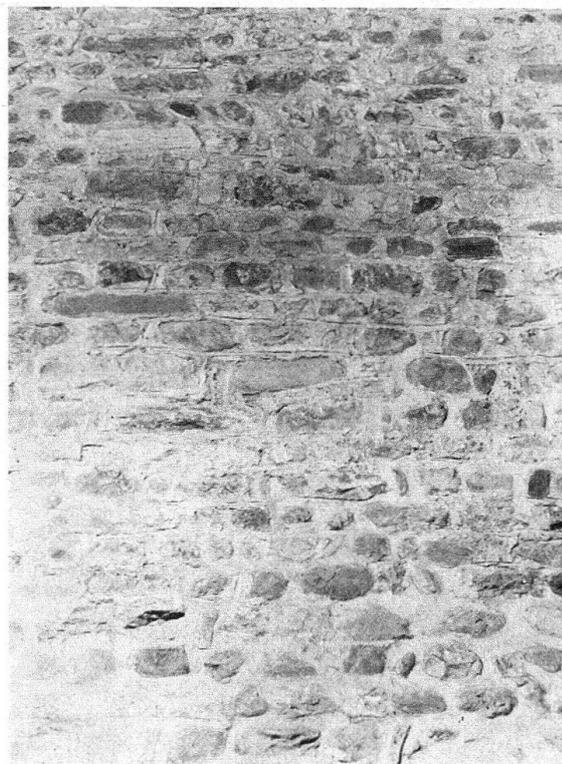
Wagenhausen. Propsteikirche, Detail des Mauer-
werkes im heutigen Zustand

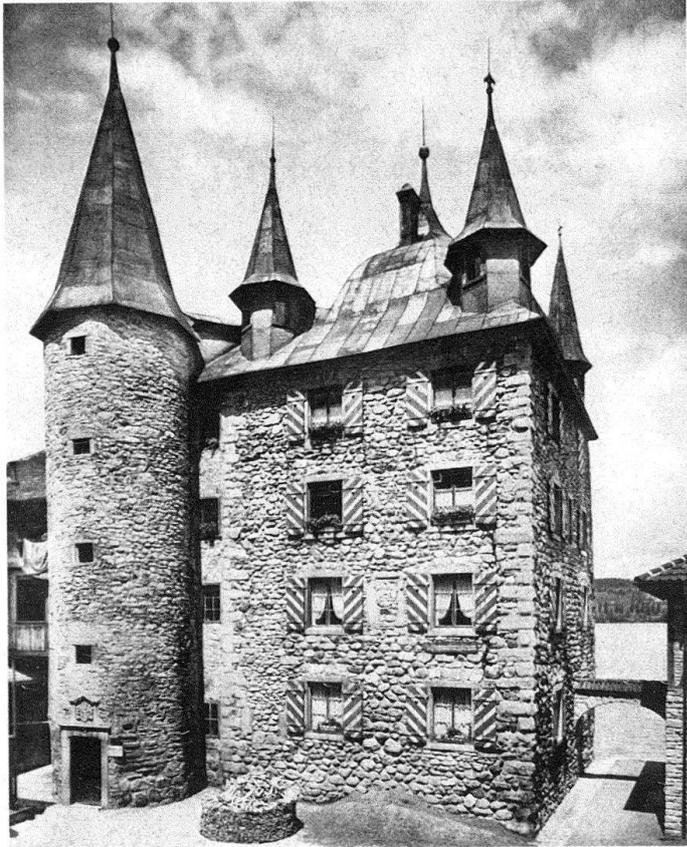
Steckborn. Turmhof 1922-1977

Der Turmhof in Steckborn, ein mittelalterlicher Wohnturm, der 1648 zum kuppelbekrönten Stadtschlösschen ausgebaut wurde, trug bis 1922 sein Putzgewand. Steingerecht und zementverfugt hielten seither die verschiedenartigen Bollensteine der aggressiven Luftverschmutzung nicht stand. Während drei Generationen wuchsen die Schäden mehr als in den vorhergegangenen 600 Jahren. Nachdem die verantwortlichen Behörden und die Öffentlichkeit – der Befund war eindeutig – sachlich informiert waren, konnte das Mauerwerk 1977 wieder verputzt werden. Diese Beispiele mögen genügen.

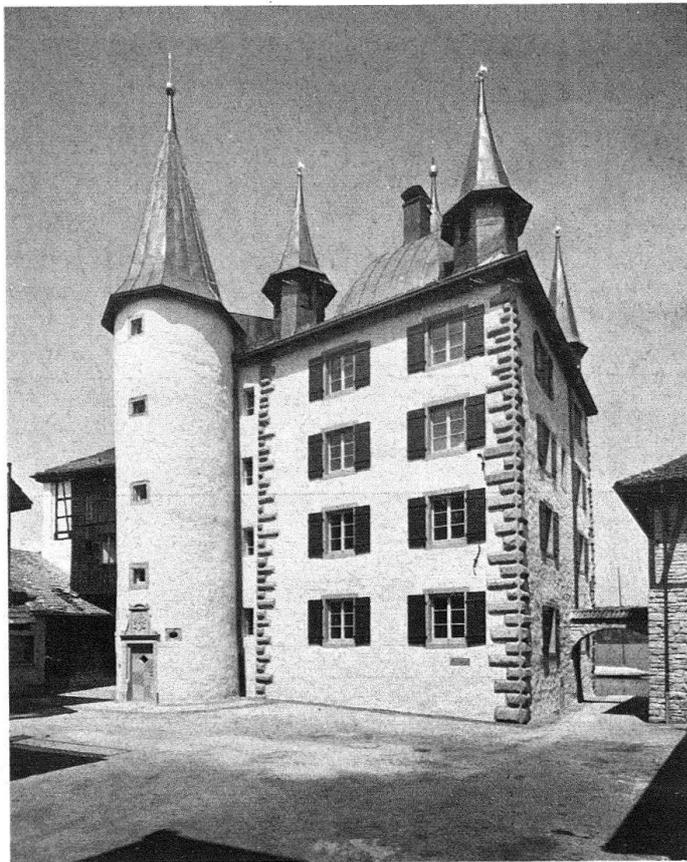
Steckborn. Turmhof nach der Restaurierung

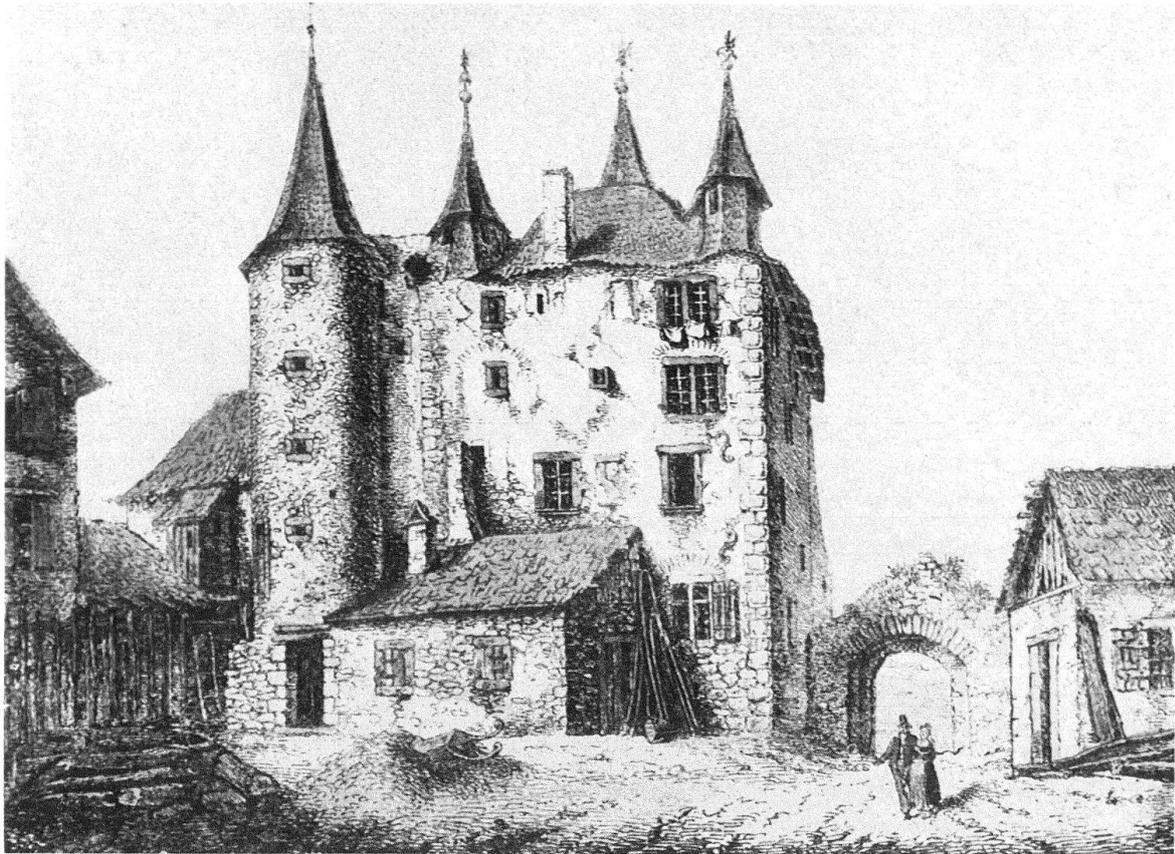
Steckborn. Turmhof, Vedute des 19. Jh. (J. F. Wagner 1840), die zeigt, dass der Putz abzufallen beginnt, die fein behauenen Eckquader aber als Rahmen einer verputzten Mauerfläche gedacht waren.
