BAUGESCHICHTLICHE UNTERSUCHUNGEN IM HAUS STEINBOCKGASSE 7 IN ZÜRICH

EIN BEITRAG ZUR MONUMENTEN-ARCHÄOLOGIE IN DER ZÜRCHER ALTSTADT

von Jürg Erwin Schneider

von Paul Maurer

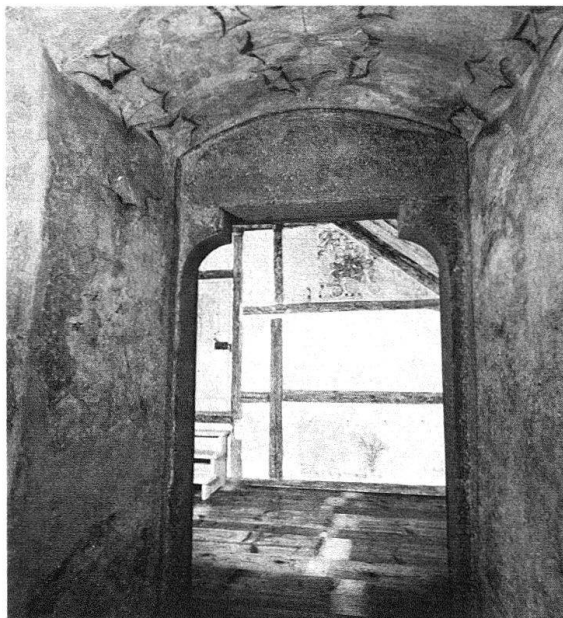
7

Abb. 7. Blick vom Festsaal mit der frühen Renaissancemalerei (1502/03) durch die Eingangstür hinaus in den «Söller»

schoss des nordöstlichen Hausteiles einen hohen, zurückhaltend bemalten Festsaal errichten (vgl. Abb. 14, S. 463). Der hochmittelalterliche «Weisse Turm» war für solche zurückhaltend-festliche Renaissance-Atmosphäre offensichtlich zu eng. Von der Brunngasse 4 gelangte man durch einen langen Gang über einige Tritte in den «Söller» und von da durch eine spätgotische Türe in diesen grossen Saal (vgl. Abb. 7).

Von der einstmals zurückhaltend-festlichen Atmosphäre im hohen Saal zeugt allein noch die in Stichbogen und Leibung der Zugangstüre vom «Söller» her erhaltene Malerei⁶: in ursprünglich wohl kräftigen Gelb-, Grün- und Schwarztönen sind Blütenkelche symmetrisch so angeordnet, dass sie als Ganzes wiederum eine «Blume» ergeben. Zusammen mit Blatt- und Pflanzenteilen sind diese «Blumen» wie an Schnüren aufgehängt und straff gegliedert (vgl. Abb. 7). Die Fülle ist – ganz im Sinne der Renaissance – gebändigt. Deutlich macht sich die Vorliebe für klar begrenzte Dekorationselemente bemerkbar. Dies überrascht umso mehr, denn im Vorraum zum hohen Saal, dem «Söller», durchschreitet der Festbesucher die natürlich wuchernden spätgotischen Blumenbeete.

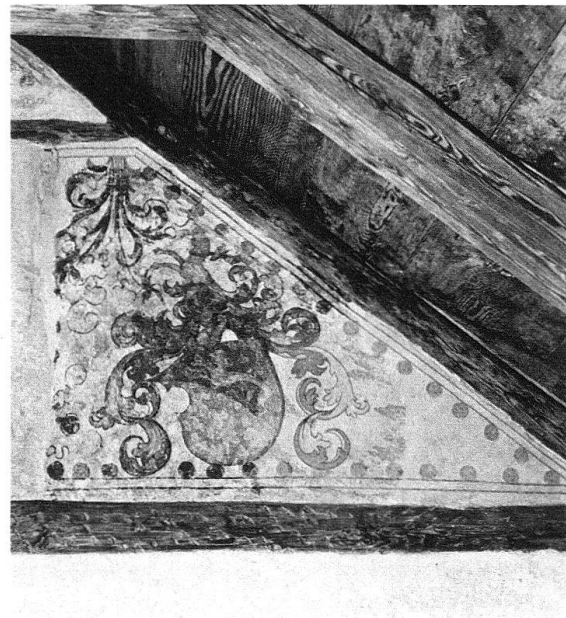
Abb. 8. Ausschnitt aus der Nordwand des «Söllers» mit der spätgotischen Secco-Malerei (1502/03). Der Wappenschild der Escher (von Luchs), überhöht vom Spangenhelm mit dem Kleinod und der geblatteten Helmdecke, wird umrahmt von einem Bollenfries und umrankt von stilisierten Blumensträusschen

Auf dem Murer-Prospekt von 1576 ist der neu erstellte Verbindungstrakt mit gedecktem «Laubengang» und «Söller» auf der Höhe des 1. Stockwerkes deutlich zu erkennen (vgl. Abb. 1). Der «Söller» mit dem eingeschossigen Fachwerk, bei dem die Eckständer mit Kopf- und Fussbändern verstrebt sind, ruht auf einem gemauerten Steinsockel, im Süden sind die Schwellbalken in die Fassade eingelassen. Der so abgehobene Bau besitzt einen offenen Dachstuhl und ist im Innern bemalt: an der südlichen Innenwand (der ursprünglichen Aussenwand von Phase III) sowie an der entgegengesetzten Wand wurden im Giebelfeld die Allianzwappen Göldli/Escher gemalt. Die mit einer Lanzenrast versehenen Schilde sind überhöht vom Spangenhelm mit dem Kleinod und der üppig geblatteten Helmdecke. Die in den heraldischen Farben ausgeführten Allianzwappen werden umrahmt von einem Bollenfries und umrankt von stilisierten Blumensträusschen. Diese in Schwarz gehaltene, sehr qualitätvolle spätgotische Secco-Malerei begleitet und füllt die Riegelfelder oder gliedert die vom Portal zum Festsaal hin durchbrochene Südwand. Es sind gewissermassen gemalte Wandteppiche, die durch ihre Motive den engen «Söller» zum luftig abgehobenen Gärtchen werden lassen (vgl. Abb. 8 und Abb. 13, S. 459, 463).

Der südwestliche Hausteil wurde damals baulich noch weit mehr verändert. Die Südwand des ursprünglichen Kernbaus musste abgebrochen und gut 2 m nach Norden auf die heutige Flucht zurückversetzt werden. Auf der Innenseite der neuen Südwand, welche mit der alten, zurückgestutzten Ost- und Westmauer durch spolienbestückte Eckquaderverbände verzahnt ist, konnte in Schwarz gehaltene spätgotische Secco-Malerei fragmentarisch freigelegt werden. Sie ist mit ihren Bollenfriesfeldern und den eingebundenen stilisierten Blumensträussen identisch mit derjenigen im «Söller» (vgl. Abb. 8 unten, und Abb. 13, S. 463) und will hier wie dort den Eindruck von blühenden Blumenbeeten erwecken.

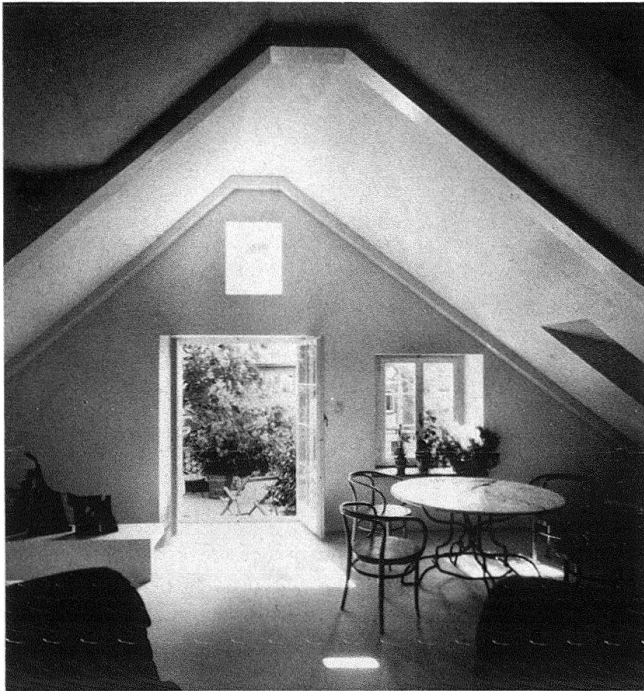
Abb. 15. Wohnzimmer der Dachwohnung mit Blick gegen die Giebelwand, erkennbar die Hetzerbalken. Im Hintergrund die kleine Dachterrasse

als Druckriegel stand durch seine niedrige Lage einer Nutzung ebenfalls im Wege. Da mit der Fassade auch das gesamte Dachgesimse bereits renoviert war, stellten sich für eine Neukonstruktion erhebliche Schwierigkeiten ein. Das ganze Dach hatte sich nach dessen Fusspunkten zu richten, die gegeben waren durch Bodenbalken, Fusspfette und Sparrenenden. Da ein neuer Druckgurt ausser Betracht fiel, wurde die Lösung schliesslich gefunden im Einziehen von Hetzerbinderbalken mit Verstärkungen und Ergänzungen der verbleibenden Sparren. Infolge der relativ kleinen Lasten konnten die durchlaufenden Bodenbalken, verstärkt mit Fussplatten, die Funktion des Zuggurtes übernehmen. Im Gegensatz zum Söller, wo der Dachstuhl mit der alten baukünstlerischen Substanz eine Einheit bildet (Abb. 13), konnte hier entsprechend der modernen Nutzung von Dachräumen ein neuzeitlicher Weg konsequent beschritten werden (Abb. 15), wobei die tiefen Giebelfenster und die kleinen schartenartigen Schlepper dem schlichten Raum eine wohltuende und reizvolle Stimmung verleihen.
