Artikel: Baugeschichtliche Untersuchungen im Haus Steinbockgasse 7 in Zürich : ein Beitrag zur Monumenten-Archäologie in der Zürcher Altstadt

BAUGESCHICHTLICHE UNTERSUCHUNGEN IM HAUS STEINBOCKGASSE 7 IN ZÜRICH

EIN BEITRAG ZUR MONUMENTEN-ARCHÄOLOGIE IN DER ZÜRCHER ALTSTADT

von Jürg Erwin Schneider

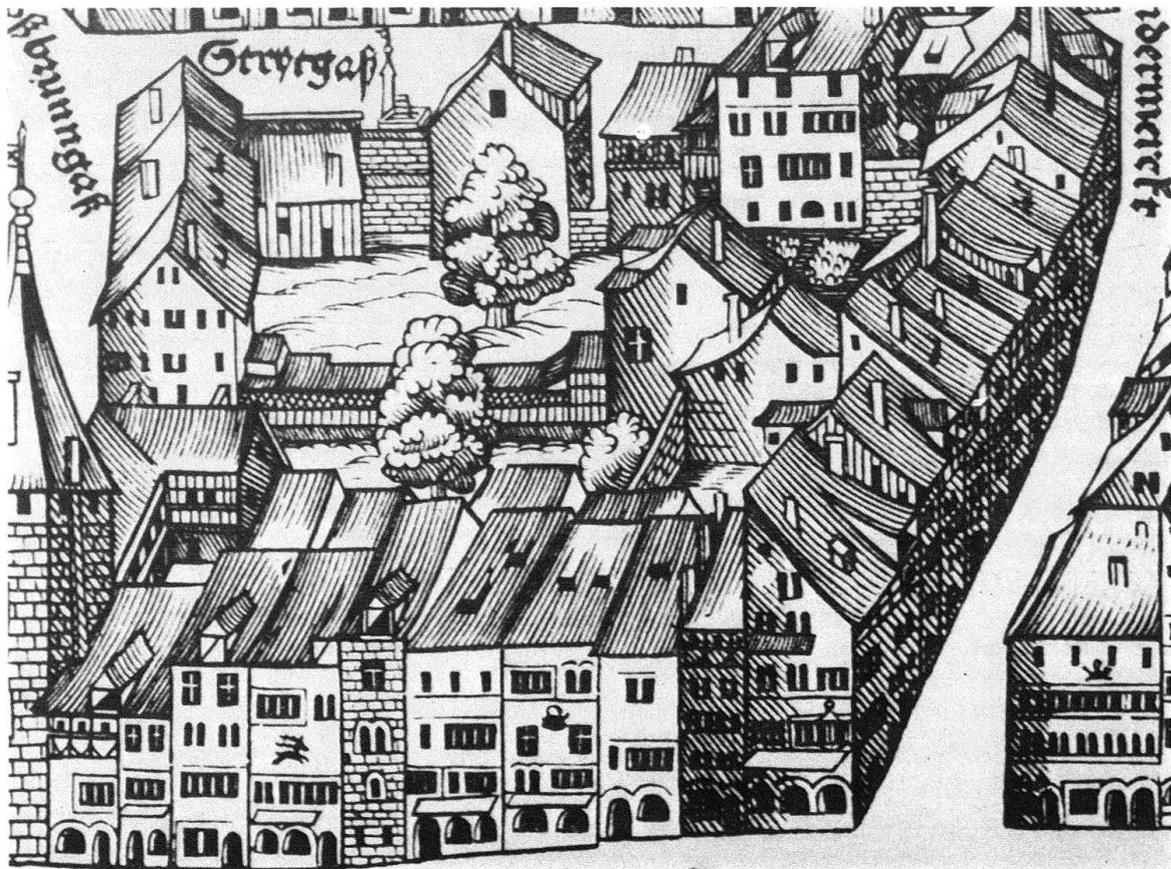
Abb. 1. Zürich. Ausschnitt aus dem Stadtprospekt von Jos Murer (1576). Zwischen den Kugelbäumen erkennt man den Laubengang, welcher von der Brunngasse 4 die Verbindung zur Steinbockgasse 7 herstellt

Auf dem Stadtprospekt von Jos Murer (1576) ist indes der spätmittelalterliche Charakter noch voll bewahrt (vgl. Abb. 1). Gärten, Grünflächen und Bäume mussten zum Teil erst im 18. Jahrhundert Werkstattbauten, Schöpfen und kleinen Waschhäuschen weichen. Immerhin sind auf dem «Müller-Plan» von 1788–1793² noch fünf mehr oder weniger durchgestaltete Gärten bezeugt, die sich zum Teil heute noch als reizvolle, baumbestandene Hinterhöfe erhalten haben.

Auf dem Murer-Prospekt von 1576 ist der neu erstellte Verbindungstrakt mit gedecktem «Laubengang» und «Söller» auf der Höhe des 1. Stockwerkes deutlich zu erkennen (vgl. Abb. 1). Der «Söller» mit dem eingeschossigen Fachwerk, bei dem die Eckständer mit Kopf- und Fussbändern verstrebt sind, ruht auf einem gemauerten Steinsockel, im Süden sind die Schwellbalken in die Fassade eingelassen. Der so abgehobene Bau besitzt einen offenen Dachstuhl und ist im Innern bemalt: an der südlichen Innenwand (der ursprünglichen Aussenwand von Phase III) sowie an der entgegengesetzten Wand wurden im Giebelfeld die Allianzwappen Göldli/Escher gemalt. Die mit einer Lanzenrast versehenen Schilde sind überhöht vom Spangenhelm mit dem Kleinod und der üppig geblatteten Helmdecke. Die in den heraldischen Farben ausgeführten Allianzwappen werden umrahmt von einem Bollenfries und umrankt von stilisierten Blumensträusschen. Diese in Schwarz gehaltene, sehr qualitätvolle spätgotische Secco-Malerei begleitet und füllt die Riegelfelder oder gliedert die vom Portal zum Festsaal hin durchbrochene Südwand. Es sind gewissermassen gemalte Wandteppiche, die durch ihre Motive den engen «Söller» zum luftig abgehobenen Gärtchen werden lassen (vgl. Abb. 8 und Abb. 13, S. 459, 463).

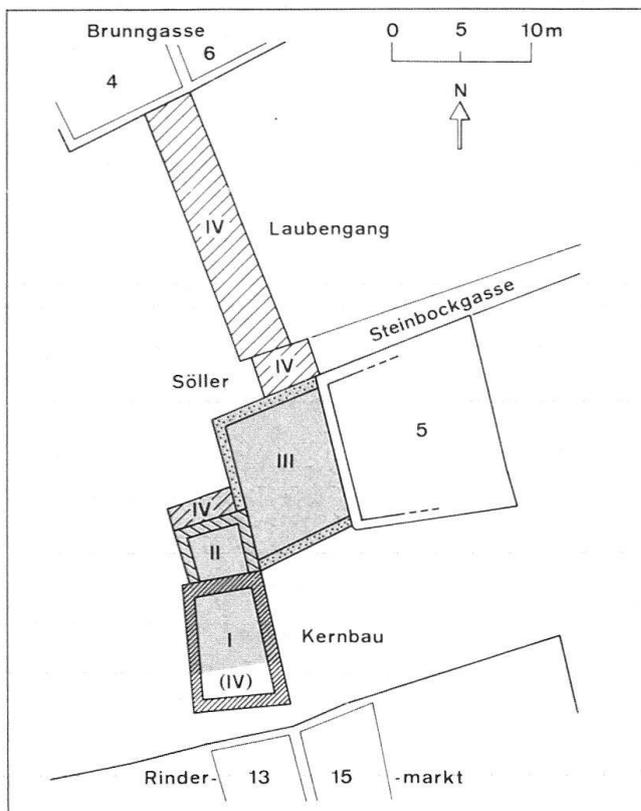
Abb. 2. Phasenplan: In vier grösseren Bauphasen wurde um 1500 bereits in etwa das heutige Volumen (gerastert) des Hauskomplexes Steinbockgasse 7 erreicht

Das Haus besteht grob aus zwei Teilen, einem südwestlichen älteren und einem nordöstlichen jüngeren. In vier grösseren Bauphasen wurde bereits kurz nach 1500 in etwa das heutige Volumen des Hauskomplexes Steinbockgasse 7 erreicht (vgl. Abb. 2). Von diesem soll im folgenden ausführlich berichtet und mit einem kurzen Überblick zur jüngeren Baugeschichte abgerundet werden.

Phase I/Kernbau (vgl. Abb. 2 und 3). Der leicht trapezförmige Grundriss dieses ältesten Baukörpers aus lagenhaft gefügtem, zweisechligem Bruch- und Bollensteinmauerwerk betrug im Licht etwa 5×7 m und griff ursprünglich weiter nach Süden. Die Mauerstärke beträgt gut 80 cm und ist über drei Stockwerke erhalten. Überdacht war der Kernbau von einem steil gegen Süden abfallenden Pultdach.

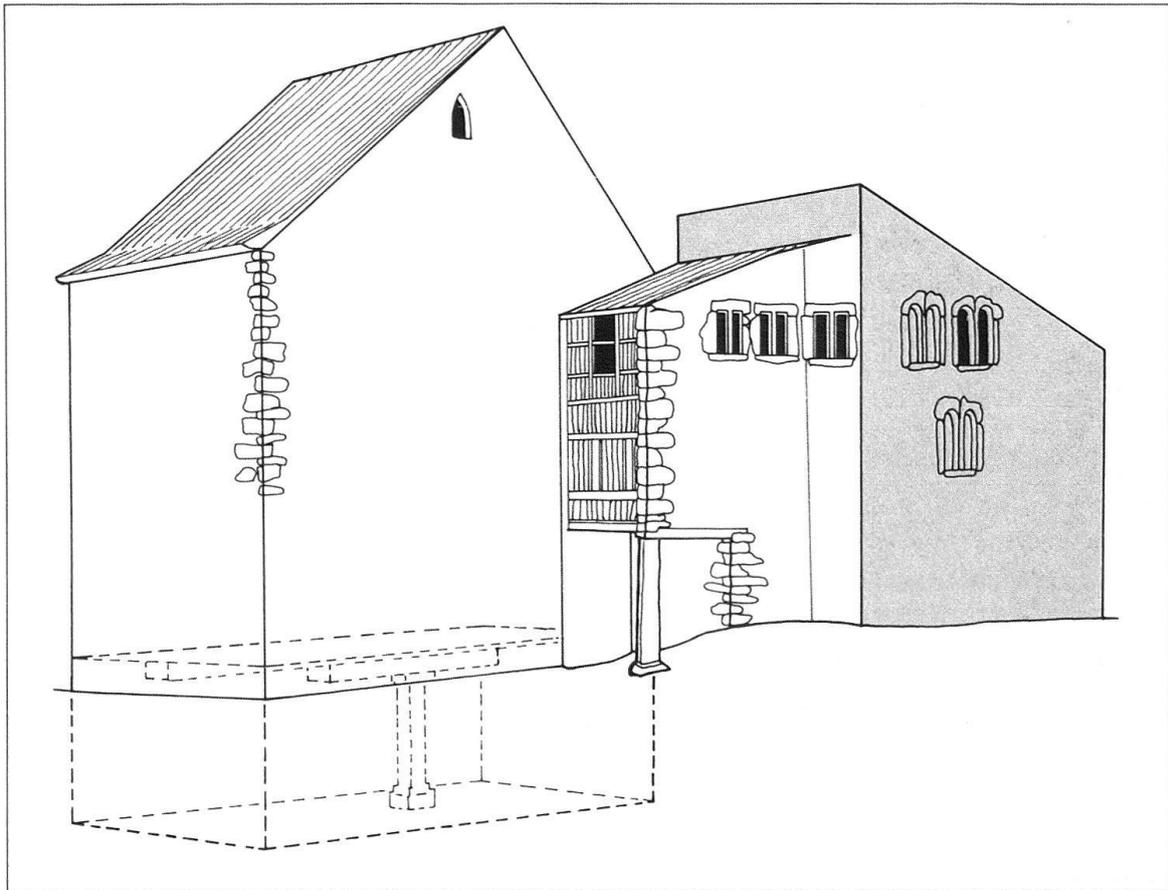
Abb. 3. Perspektivische Ansicht von Nordwesten der Bauphasen I (grau unterlegt) und II und III

Phase II (vgl. Abb. 2 und 3). Wenig später – wohl kurz nach 1300 – wurde der älteste Baukörper durch einen ebenfalls dreigeschossigen und mit einem leicht abgesetzten Pultdach gedeckten Anbau nach Norden erweitert. Die quadrierte Nordwestecke wurde von einem erdgeschosseshohen Eckständer abgefangen, auf welchem der Schwellbalken der in Holz errichteten Nordwand ruhte. Die Ostwand dieses Erweiterungsbaus war – wie die Westwand – eine Zungenmauer; hier wie dort ragte der «Eckverband» etwas über die dazwischen gefügte Holzwand hinaus. Auf dem erwähnten, freistehenden Eckständer ruhte – auf der Flucht der Westwand – ein zweiter Schwellbalken, welcher 2,5 m südlicher auf einem quadrierten Eckverband zu liegen kam. Durch diese eigenwillige Konstruktion blieb ein Teil des Erdgeschosses von Phase II auf zwei Seiten offen.

Phase III (vgl. Abb. 2 und 3). In der ersten Hälfte des 14. Jahrhunderts wurde der nordöstliche Hausteil hinzugefügt (etwa 7 m breit und 10 m tief), welcher gut zur Hälfte

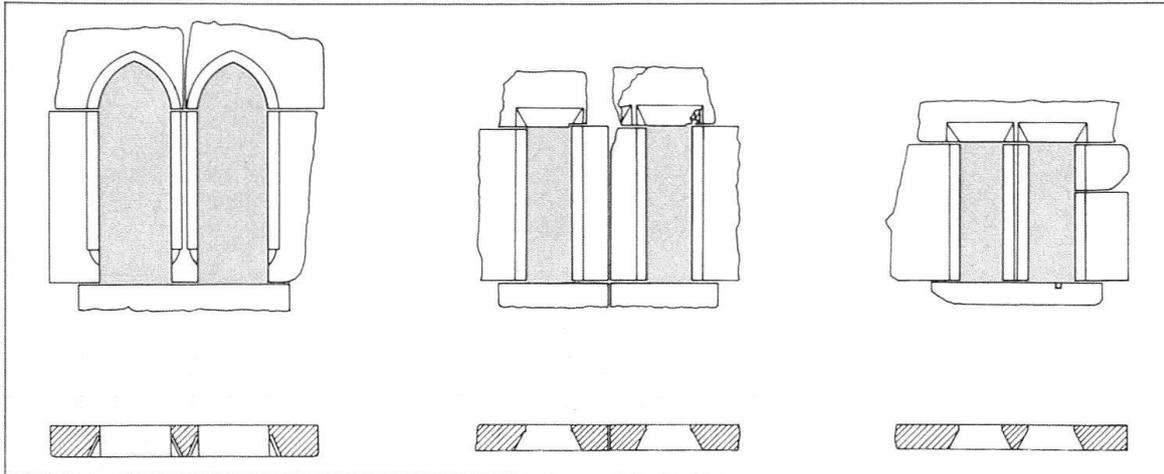
Abb. 4. Gotische Fensterformen: (links) Kernbau (Phase I), 1. und 2. Obergeschoss, letztes Viertel des 13. Jahrhunderts; (Mitte) Kernbau, 2. Obergeschoss/Ostwand, letztes Viertel des 13. Jahrhunderts; (rechts), Phase II, 2. Obergeschoss/Westwand, um 1300

Im 2. Obergeschoss fand sich auf der Westseite unter dem Putz ein zugemauertes, gekuppeltes Spitzbogenfenster (vgl. Abb. 4), welchem ein durch jüngere Fenster stark verstümmeltes Gegenstück in der Ostwand entsprach. Unter diesem wurde im 1. Obergeschoss ein weiteres, auch zu zwei Dritteln zerstörtes, gleiches Fenster gefunden. Wir halten es für sehr wahrscheinlich, dass an der gegen Abend zugewandten Fassade im 1. und neben dem erhaltenen gotischen Fensterpaar im 2. Obergeschoss ursprünglich weitere Lichter bestanden haben, welche durch die jüngeren Fensterausbrüche verschwunden sind.

Auf Raumtrennungen im 2. Obergeschoss weist nur noch das in der Ostwand gefundene, schmale Rechteckfensterpaar hin, welches nördlich der Spitzbogenlichter liegt (vgl. Abb. 4). Die Nische des einen Fensters konnte von den späteren Ausmauerungen befreit werden; sie war stark russverschmutzt, und die sorgfältig gefügten Hausteine waren speckig. Hier muss sich eine Küche befunden haben, welche sicherlich getrennt war vom grosszügiger befensterten südlichen Raum.

Im 2. Obergeschoss der Westwand wurden unter dem Putz gleich drei Rechteckfensterpaare gefunden, bzw. vollständig freigelegt. Die gekuppelten gotischen Lichter sind etwas niedriger als die wenig älteren an der Ostwand des Kernbaus, messen aber wie diese 25 cm im Licht (vgl. Abb. 4). Die ursprüngliche Nordfassade des ältesten Baukörpers – nunmehr Binnenmauer geworden – muss mindestens im 2. Stockwerk weitestgehend durchbrochen worden sein, wie das südlichste der drei gedrungenen Rechteckfensterpaare deutlich macht.

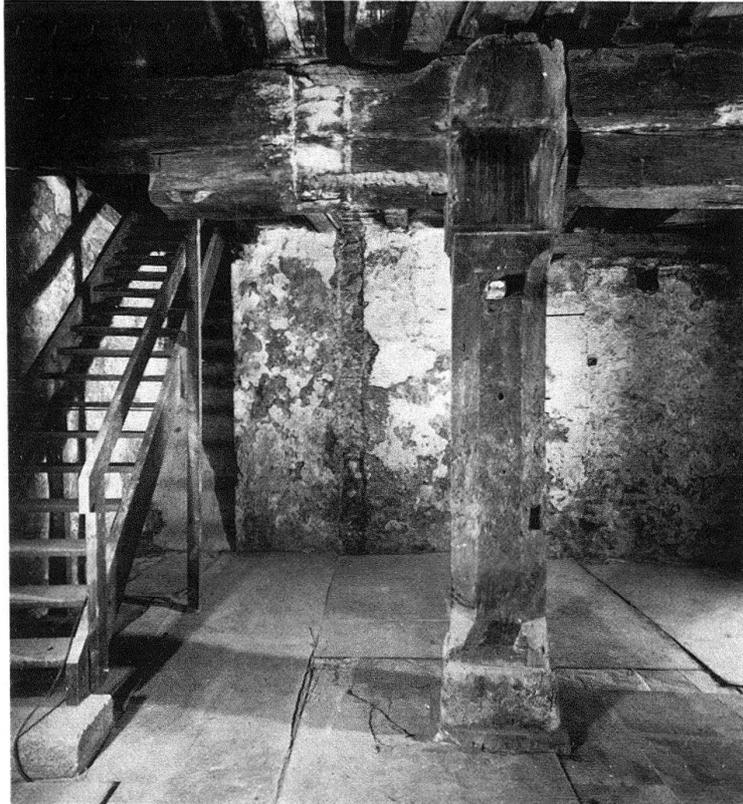
Abb. 5. Blick von Osten in den Keller der Phase III: Stud, Sattelholz und Unterzug, alle drei in Eiche um 1420/1430 eingebaut, gehören zum Ältesten, was sich an Zimmermannsbaukunst in der Zürcher Altstadt erhalten hat

über den südwestlichen gegen Norden bis auf die Flucht der Steinbockgasse 5 hinausragt. Dieser Baukörper, von dessen ältester Substanz sich Teile der quadrierten Nordwestecke und ein im westlichen Giebelfeld gefundenes Spitzbogenfenster mit verputzter Leibung erhalten haben, wurde um 1420/1430 unterkellert, wie der dendrochronologische Befund an einer Stud mit Sattelholz und Unterzug deutlich macht (vgl. Abb. 3 und 5) ⁴.

Da keine der Proben Waldkante aufweist, ist eine auf das Jahr genaue Datierung ausgeschlossen. Die Stud lässt hinter dem letzten Jahrring jedoch Splint erkennen, der Unterzug weist sogar 4 Spintjahre auf. Wenn man davon ausgeht, dass diese Hölzer gleichzeitig geschlagen wurden, ergibt sich als wahrscheinlichste Schlagzeit der Zeitraum zwischen 1420 und 1430 n. Chr.

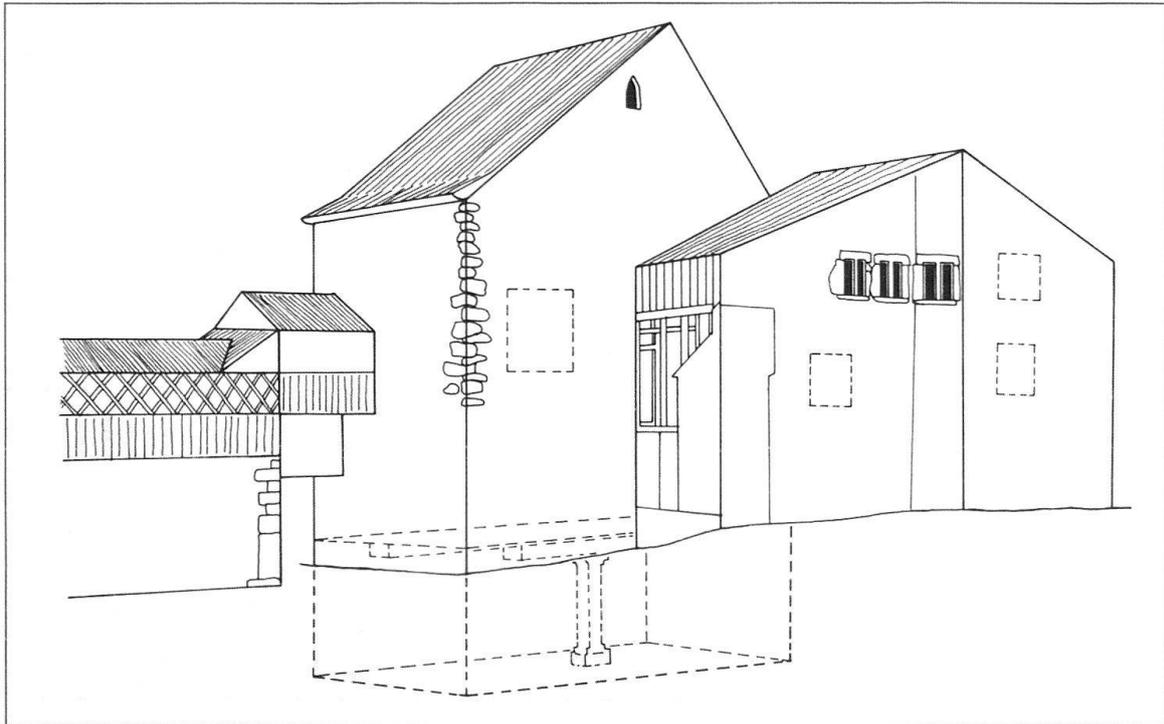
Abb. 6. Perspektivische Ansicht von Nordwesten der Bauphase IV. Der gedeckte Laubengang (linker Bildrand) zieht weiter nach Norden an die Hoffassade des «Weissen Turms» (vgl. Abb. 1)

Phase IV (vgl. Abb. 1 und 6). Um 1500 gelangten der «Weisse Turm», Brunngasse 4, und das nunmehr dazugehörige Haus Steinbockgasse 7 in den Besitz des ursprünglich zum Priester bestimmten Söldnerführers Rennward Gödli (1474–1555), der später wegen der Glaubensspaltung und Reibereien mit der Zürcher Obrigkeit nach Luzern zog.

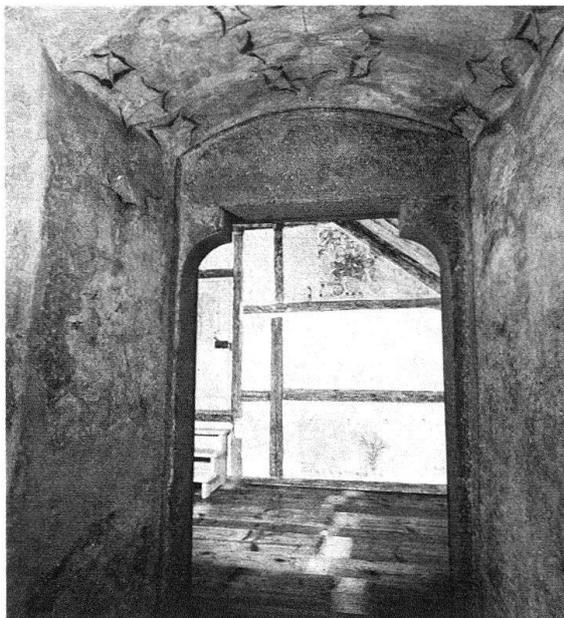
7

Abb. 7. Blick vom Festsaal mit der frühen Renaissancemalerei (1502/03) durch die Eingangstür hinaus in den «Söller»

schoss des nordöstlichen Hausteiles einen hohen, zurückhaltend bemalten Festsaal errichten (vgl. Abb. 14, S. 463). Der hochmittelalterliche «Weisse Turm» war für solche zurückhaltend-festliche Renaissance-Atmosphäre offensichtlich zu eng. Von der Brunngasse 4 gelangte man durch einen langen Gang über einige Tritte in den «Söller» und von da durch eine spätgotische Türe in diesen grossen Saal (vgl. Abb. 7).

Von der einstmals zurückhaltend-festlichen Atmosphäre im hohen Saal zeugt allein noch die in Stichbogen und Leibung der Zugangstüre vom «Söller» her erhaltene Malerei⁶: in ursprünglich wohl kräftigen Gelb-, Grün- und Schwarztönen sind Blütenkelche symmetrisch so angeordnet, dass sie als Ganzes wiederum eine «Blume» ergeben. Zusammen mit Blatt- und Pflanzenteilen sind diese «Blumen» wie an Schnüren aufgehängt und straff gegliedert (vgl. Abb. 7). Die Fülle ist – ganz im Sinne der Renaissance – gebändigt. Deutlich macht sich die Vorliebe für klar begrenzte Dekorationselemente bemerkbar. Dies überrascht umso mehr, denn im Vorraum zum hohen Saal, dem «Söller», durchschreitet der Festbesucher die natürlich wuchernden spätgotischen Blumenbeete.

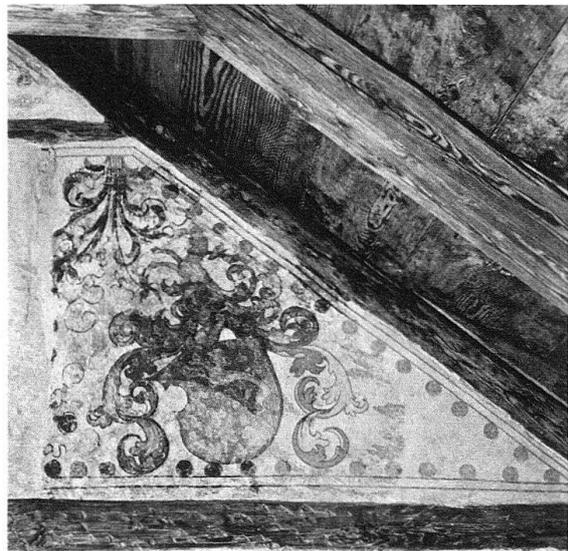
Abb. 8. Ausschnitt aus der Nordwand des «Söllers» mit der spätgotischen Secco-Malerei (1502/03). Der Wappenschild der Escher (von Luchs), überhöht vom Spangenhelm mit dem Kleinod und der geblatteten Helmdecke, wird umrahmt von einem Bollenfries und umrankt von stilisierten Blumensträusschen

Der südwestliche Hausteil wurde damals baulich noch weit mehr verändert. Die Südwand des ursprünglichen Kernbaus musste abgebrochen und gut 2 m nach Norden auf die heutige Flucht zurückversetzt werden. Auf der Innenseite der neuen Südwand, welche mit der alten, zurückgestutzten Ost- und Westmauer durch spolienbestückte Eckquaderverbände verzahnt ist, konnte in Schwarz gehaltene spätgotische Secco-Malerei fragmentarisch freigelegt werden. Sie ist mit ihren Bollenfriesfeldern und den eingebundenen stilisierten Blumensträussen identisch mit derjenigen im «Söller» (vgl. Abb. 8 unten, und Abb. 13, S. 463) und will hier wie dort den Eindruck von blühenden Blumenbeeten erwecken.

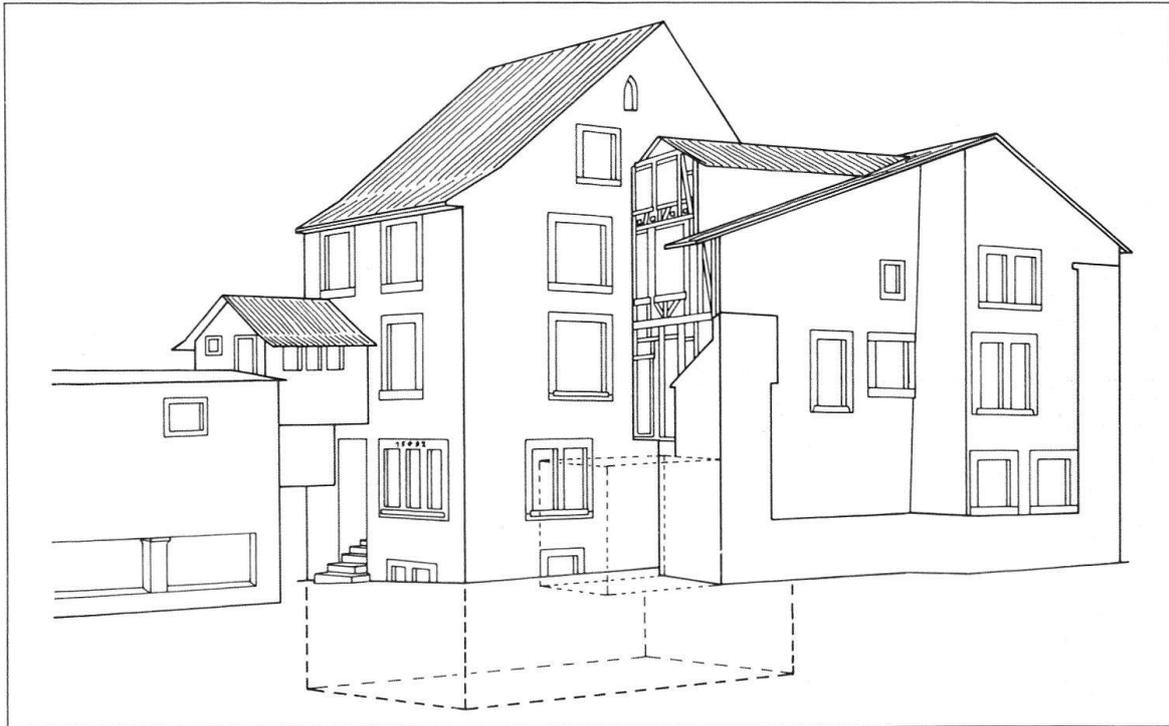
Abb.9. Perspektivische Ansicht von Nordwesten des Zustandes von der Mitte des 19. Jahrhunderts bis zur Zeit vor dem Umbau

Nach mehreren Handänderungen und damit verbundenen kleinen Eingriffen wurde um die Mitte des 19. Jahrhunderts der Engelhardsche Erweiterungs- bzw. Ersatzbau im Dachbereich weiter ausgebaut (vgl. Abb. 9). Am 4. Juni 1929 erwarb die Stadt Zürich die ganze Besitzmasse durch Kauf.

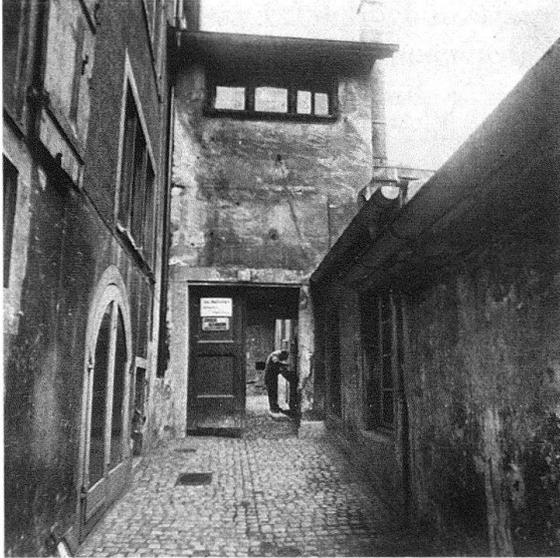
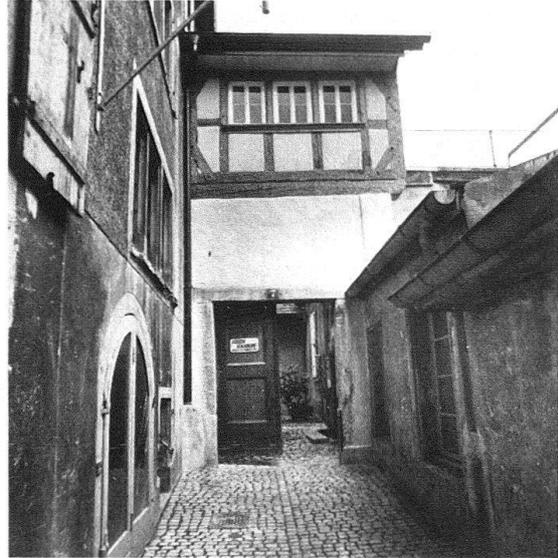
Abb. 10/11. Der Söller vor und nach der Restaurierung

1. Obergeschoss (Abb. 16): Wie das Erdgeschoss schien auch das 1. Obergeschoss anfänglich an den Architekten keine grossen Anforderungen zu stellen. Zwar war da noch ein «Anhängsel» über dem Steinbockgässli (Abb. 10), von dem man nicht so recht wusste, wohin es eigentlich gehört, zum Haus Steinbockgasse 7 oder zum Verbindungsbau der Brunngasse, denn von dieser Seite war das Häuschen auch erschlossen (Abb. 12). Das Auffinden der zugemauerten und hinter Wandtäfer versteckten spätgotischen Türe (Abb. 7) eröffnete die Möglichkeit, diese Zweizimmerwohnung um ein weiteres Zimmer zu bereichern. Der Schopf musste nur gründlich aufpoliert, neu eingedeckt, isoliert und der Zentralheizung angeschlossen werden. Den Archäologen liess der Schopf aber keine Ruhe. Unbehelligt von den Bauarbeiten im Hauptgebäude, liess man ihnen noch

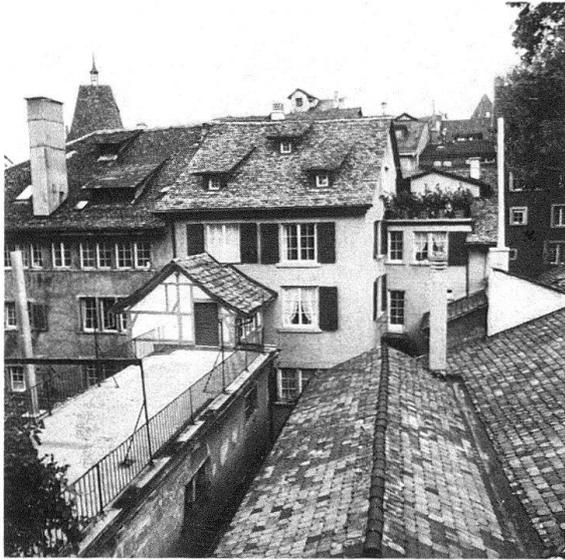
12

Abb. 12. Gesamtübersicht über Steinbockgasse 7 mit Söller und Verbindungsgang. Deutlich sichtbar die zurückgestutzte Lukarne mit dem Dachterrässli
 Abb. 13. Innenraum des Söllers mit dem offenen Dachstuhl, den Wandmalereien und der Türe zum ehemaligen Festsaal

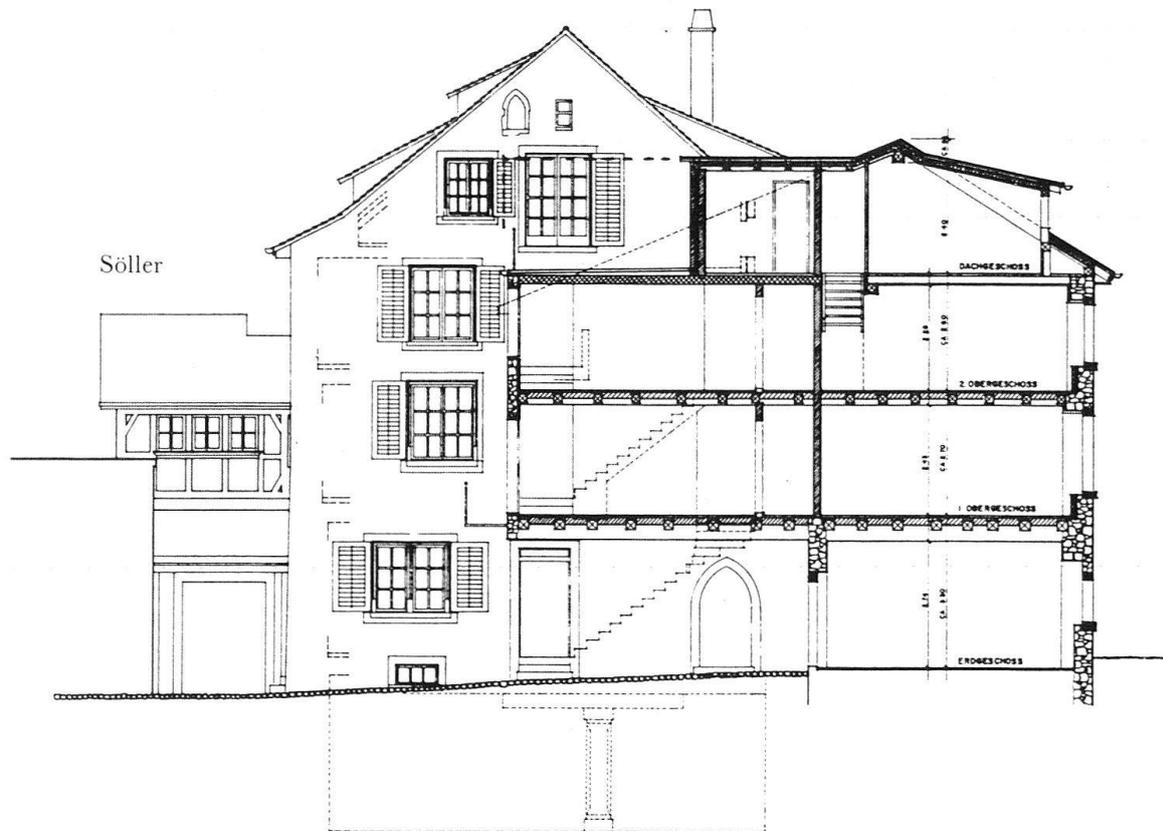
Abb. 14. Schnitt- und Ansichtsplan (Massstab 1:200) mit markiertem Keller (Stud), Söller, neuer Giebelwand mit Fenster und Dachterrässli

Kellergeschoss: Von Anfang stand fest, dass der trapezförmige Kellerraum mit dem Eichenstud im Zentrum (Abb. 5 und 14) in seiner Grösse und Einheit wiederherzustellen sei. Die alten Luftschutzeinbauten waren ohnehin untauglich und konnten entfernt werden, womit auch der Weg frei war, die Leitertreppe wieder an ihren ursprünglichen Standort (gleichlaufend wie die Haupttreppe) zurückzuverlegen. Die alte Auswechslung der Balken war noch vorhanden. Nun stellte sich ein Konflikt ein, da verschiedene Forderungen aufeinanderprallten. Die neue massive Treppenhausmauer konnte aus statischen und feuerpolizeilichen Gründen nicht auf das Kellergebälk abgestellt werden. Eine Abstützung wurde von der Denkmalpflege verworfen. Eine weitere feuerpolizeiliche Auflage bestand im «Wunsch», die ganze Balkendecke mit Gipsplatten zu verkleiden, um ein Einstürzen der darüberliegenden Atelierwohnung im Brandfall zu verhindern. Auch diese Forderung war mit der Zielsetzung der Denkmalpflege nicht vereinbar. Da jedoch dem Eichenstud einige Belastung zugemutet werden konnte, fand

man die Lösung in einer nahezu selbsttragenden Eisenbetondecke über dem Gebälk, die durch unsichtbare Unter- und Überzüge (Treppenhauswand) verstärkt wurde. Damit war eine Plattform geschaffen, die alle Lasten übernehmen und auf die massiven Aussenmauern abgeben konnte. So konnte der Raum ohne jegliche Einbauten in seiner Einheit gewahrt werden.

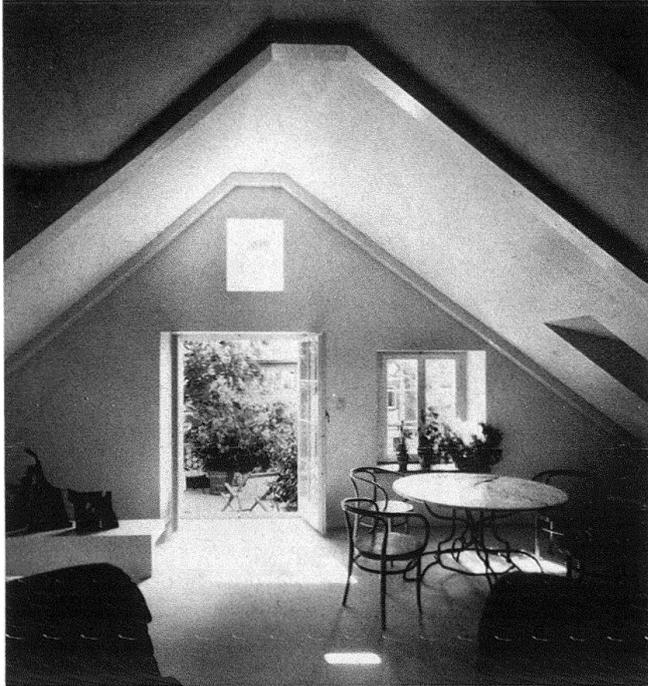
Abb. 15. Wohnzimmer der Dachwohnung mit Blick gegen die Giebelwand, erkennbar die Hetzerbalken. Im Hintergrund die kleine Dachterrasse

als Druckriegel stand durch seine niedrige Lage einer Nutzung ebenfalls im Wege. Da mit der Fassade auch das gesamte Dachgesimse bereits renoviert war, stellten sich für eine Neukonstruktion erhebliche Schwierigkeiten ein. Das ganze Dach hatte sich nach dessen Fusspunkten zu richten, die gegeben waren durch Bodenbalken, Fusspfette und Sparrenenden. Da ein neuer Druckgurt ausser Betracht fiel, wurde die Lösung schliesslich gefunden im Einziehen von Hetzerbinderbalken mit Verstärkungen und Ergänzungen der verbleibenden Sparren. Infolge der relativ kleinen Lasten konnten die durchlaufenden Bodenbalken, verstärkt mit Fussplatten, die Funktion des Zuggurtes übernehmen. Im Gegensatz zum Söller, wo der Dachstuhl mit der alten baukünstlerischen Substanz eine Einheit bildet (Abb. 13), konnte hier entsprechend der modernen Nutzung von Dachräumen ein neuzeitlicher Weg konsequent beschritten werden (Abb. 15), wobei die tiefen Giebelfenster und die kleinen schartenartigen Schlepper dem schlichten Raum eine wohltuende und reizvolle Stimmung verleihen.

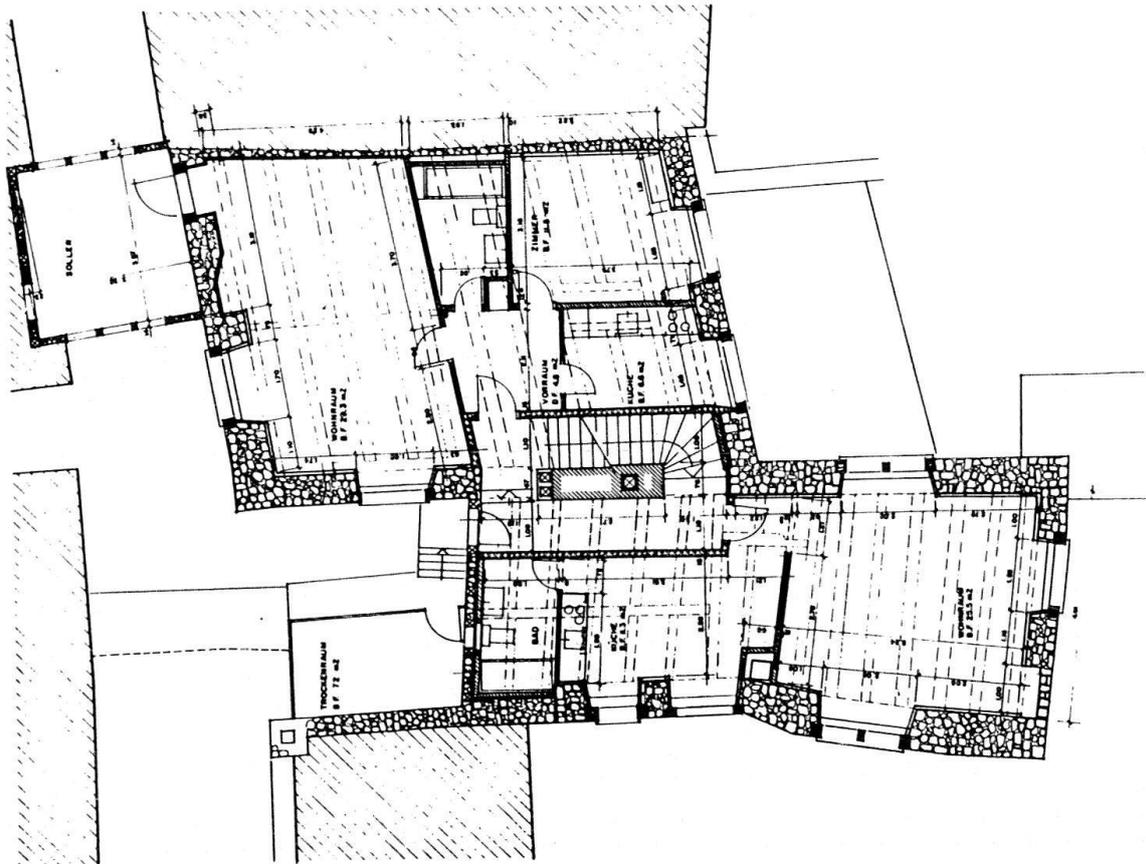
Abb. 16. Grundrisse (vorliegende Grösse Masstab 1 : 200) 1. Obergeschoss mit Söller

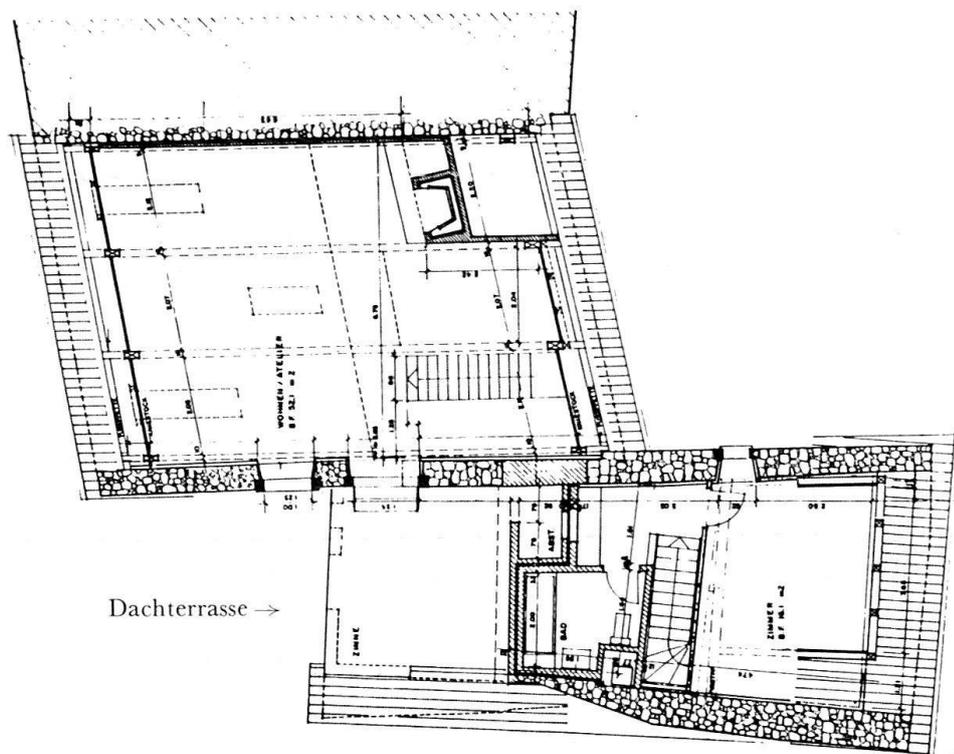
Abb. 17. Grundriss Dachgeschoss

2. *Obergeschoss und Dachgeschoss* (Abb. 17): Besondere Sorgfalt verlangte die Gestaltung des 2. Obergeschosses, war es doch möglich, bei geschickter Anordnung den Dachraum in die Nutzung einzubeziehen und damit die oberen Wohnungen zu erweitern. Die Schwierigkeit bestand darin, ohne wesentliche Veränderung der Hauptdachform mit den drei kleinen Schleppern auf der Nordwestseite (Abb. 12) ausreichend Fensteröffnungen zu schaffen. Zwar wurde von der Denkmalpflege ein weiterer Schlepper auf der Südostseite zugestanden. Aber diese Öffnungen allein genügten nicht, die gewünschte Wohnqualität zu erreichen. Die wohnungsinterne Erschliessung der zugehörigen Dachräume und die somit wegfallende Haupttreppe schufen die Möglichkeit, die überdimensionierte und das Nebendach verunstaltende Dachlukarne (Abb. 9) zurückzustützen und die Hauptgiebelwand für eine zusätzliche Fensteröffnung freizulegen (Abb. 14). Die alte Treppenhaus/Estrichtüre wurde zum Fenster. Dass mit dieser Lösung im Geiste der Zürcher Altstadt ein Dachterrässli entstand, war wie ein Geschenk.
