Artikel: Baugeschichtliche Untersuchungen in Zürichs Aussenquartieren

Autor: Ruoff, Ulrich

BAUGESCHICHTLICHE UNTERSUCHUNGEN IN ZÜRICHS AUSSENQUARTIEREN

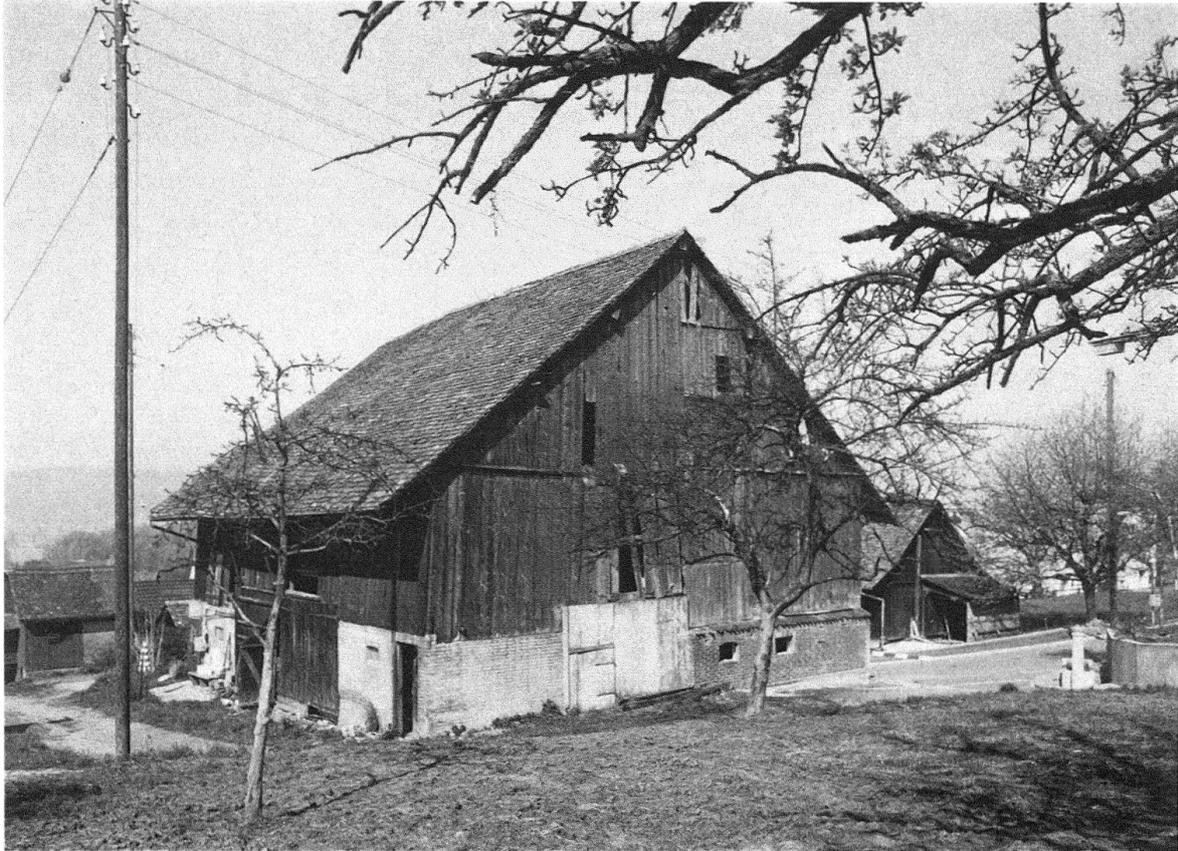
Abb. 5. Hirslanden. Bei Burenweg 28. Im Vordergrund Scheune aus dem 16. Jh.

Die weitgehend aus dem 16. Jahrhundert stammende Häusergruppe Burenweg Nrn. 18–28 haben wir bereits früher in «*Unsere Kunstdenkmäler*» erwähnt. Das Ständergerüst samt Dachstuhl des dendrochronologisch sicher in die 1560er Jahre datierten Hauses ist noch leidlich gut erhalten, aber auf der bergseitigen Hälfte verputzt. Neue Erkenntnisse aus historischen und archäologischen Untersuchungen erhielten wir für eine unmittelbar oberhalb der Häusergruppe stehende Scheune (Abb. 5). Das leicht verlotterte Äussere liess nicht ahnen, dass sie ein hervorragendes Beispiel einer freistehenden, ebenfalls aus dem 16. Jahrhundert stammenden Gemeinschaftsscheune ist und damit einen wichtigen Teil des historischen Ensembles bildet. Das Holzwerk im Innern erwies sich mehrheitlich als noch gut erhalten. Ein bereits bewilligter Abbruch konnte angesichts des hohen Alters des Bauwerks bisher verhindert werden. Auch hier steht man aber vor dem Problem, eine sinnvolle Nutzung zu finden und trotz des teuren Bo-

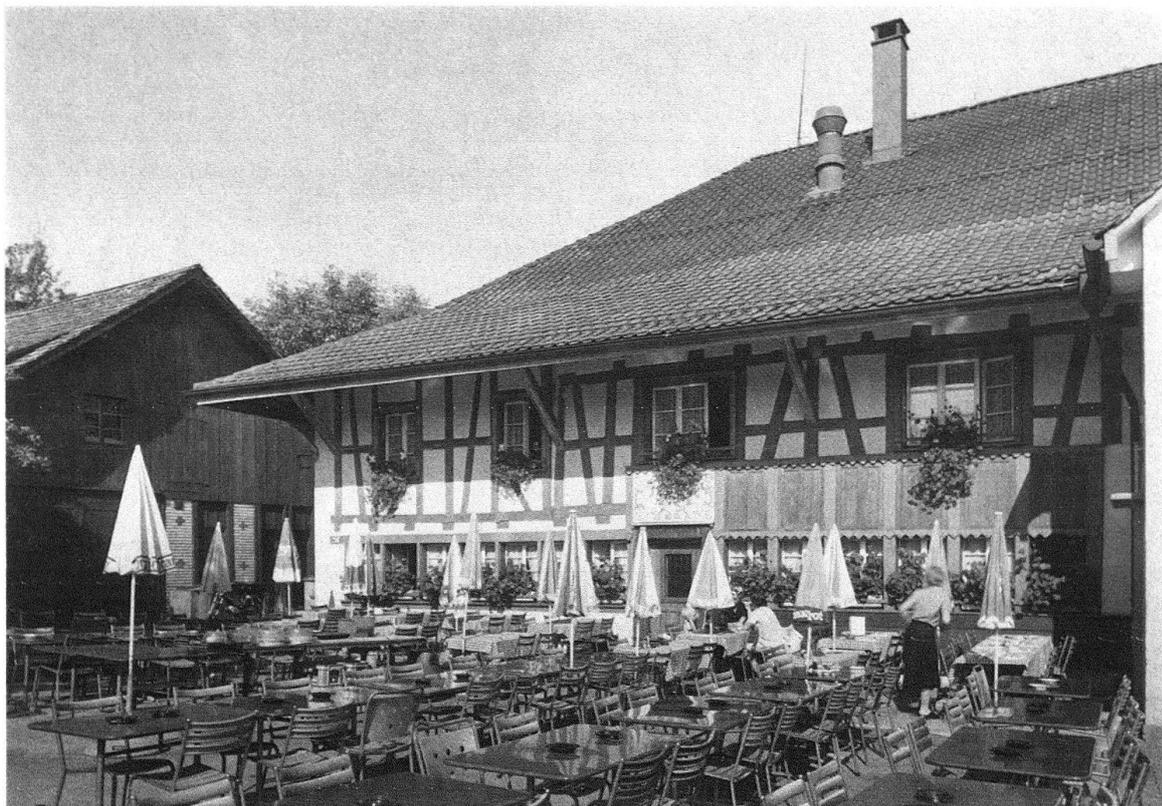
Abb. 8. Tobelhof. Aktueller Zustand der Restaurantseite. Die alte Bausubstanz ist zwar noch einigermaßen erhalten, die Erneuerungen sind aber mit wenig Sinn für das wichtige Detail ausgeführt. Man vergleiche etwa die neuen Vordachstützen mit den originalen auf der Rückseite des Hauses (Abb. 7)

sass⁴. Nach der Reformation wurde die Stadt Lehensherr. Das Obmannamt nahm 1553 einen Umbau vor, bei dem offenbar der gewaltige Dachstuhl mit vier Stuhlsäulen und doppelten Streben entstand⁵. Die Obmannamtsrechnungen belegen, dass man nun anstelle der früheren Schindeln, Ziegel von den abgerissenen Klostergebäuden im Zürichberg verwendete. Bei der archäologischen Untersuchung zeigte sich, dass der für unsere Gegend eher ungewöhnliche Walm auf der Bergseite des Hauses erst nachträglich durch eine Verlängerung entstanden ist. Auch das Riegelwerk der Fassaden stammt erst von späteren Umbauten und Reparaturen her. Um 1750 war das Haus in so schlechtem Zustand, dass es einzufallen drohte. Die Rechnung von 1756 zeigt, dass verschiedenste Wände und vieles andere mehr ersetzt werden musste. – Es ist nachzuweisen, dass im Tobelhof im 19. Jahrhundert gewirtet wurde (Adressbuch 1885). Vermutlich geht dies auf einen schon längst durch den Hofbauer betriebenen Ausschank zurück. 1931/32 wurde eine auf der Südostseite angebaute Scheune durch einen neuen Restaurantsteil ersetzt. Die Hebung des Vordaches, die neuen Falzziegel, die pseudorustikale Einrichtung einer Wirtsstube und der Parkplatz auf der Aussichtsseite bilden einen unvorteilhaften Kontrast zur anderen Hausseite, wo noch ein Bauer wohnt und wirkt (Abb. 7 und 8).

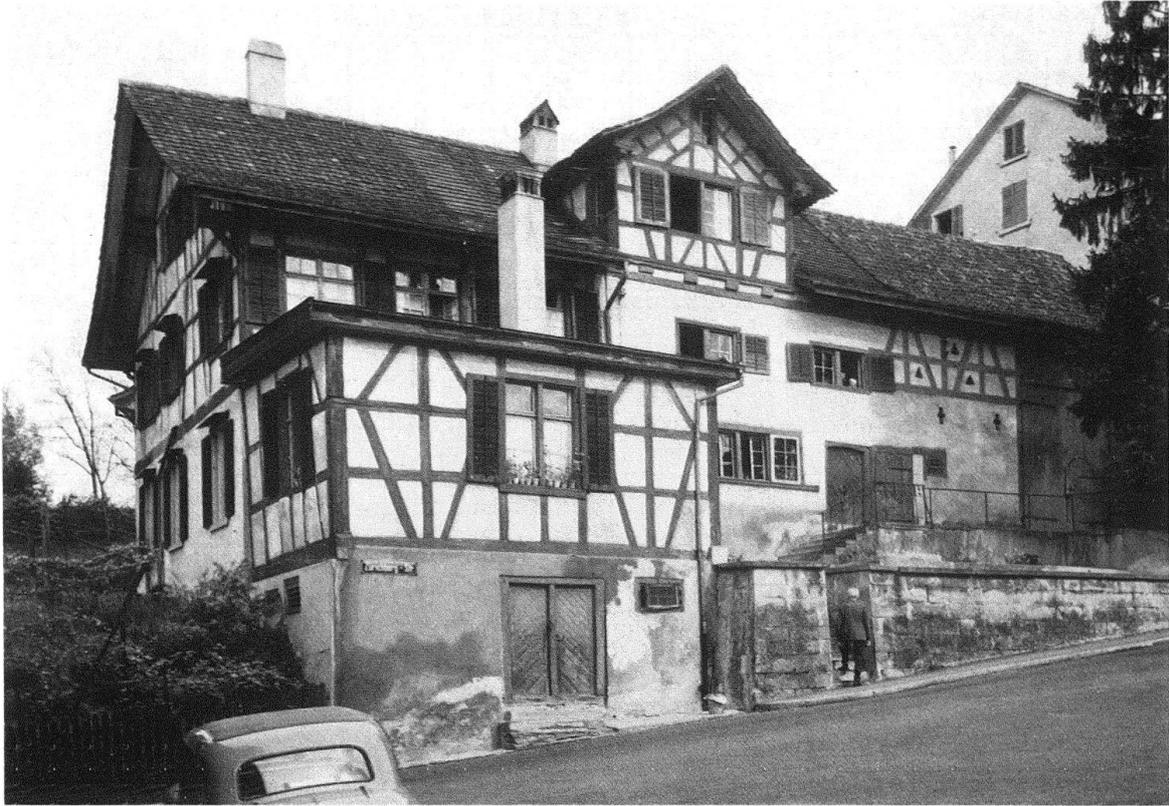
Abb. 9. Fluntern. Zürichbergstrasse 59. Die reizvolle Gebäudegruppe mit Bauteilen aus dem 16.–19. Jahrhundert wird gegenwärtig renoviert. Der Scheunenteil muss leider umgestaltet werden. Man beachte die Bedeckung mit Hohlziegeln

An der Zürichbergstrasse, wenig unterhalb der alten Kirche, steht eine reizvolle Gebäudegruppe (Abb. 9). Die baugeschichtliche Untersuchung, die wegen einer Restaurierung in Angriff genommen wurde, konnte noch nicht abgeschlossen werden. Vor allem fehlt es noch an der Archivforschung, von der wir einige Angaben über das Alter der einzelnen Elemente erhoffen. Die Riegelfassaden am Hauptbau und eine hübsche Dachlukarne sind aber wohl ins 18. Jahrhundert zu datieren. Das vorgebaute Waschhaus mit Zimmer stammt von 1856. Auf grösseres Alter wies am Äusseren nur die Hohlziegelbedeckung des bergseitigen Scheunenteils hin. Im Inneren stellten wir dann jedoch auch im Wohnhausteil Reste einer Ständerkonstruktion und von einem einst beidseits mit Krüppelwalm versehenen Dachstuhl fest (Abb. 10). Das damals noch wesentlich kürzere Haus gehört zum bereits erwähnten Typ, für den wir hauptsächlich aus dem 16. Jahrhundert Belege kennen. Er wurzelt sicher im Mittelalter. Das bekannte

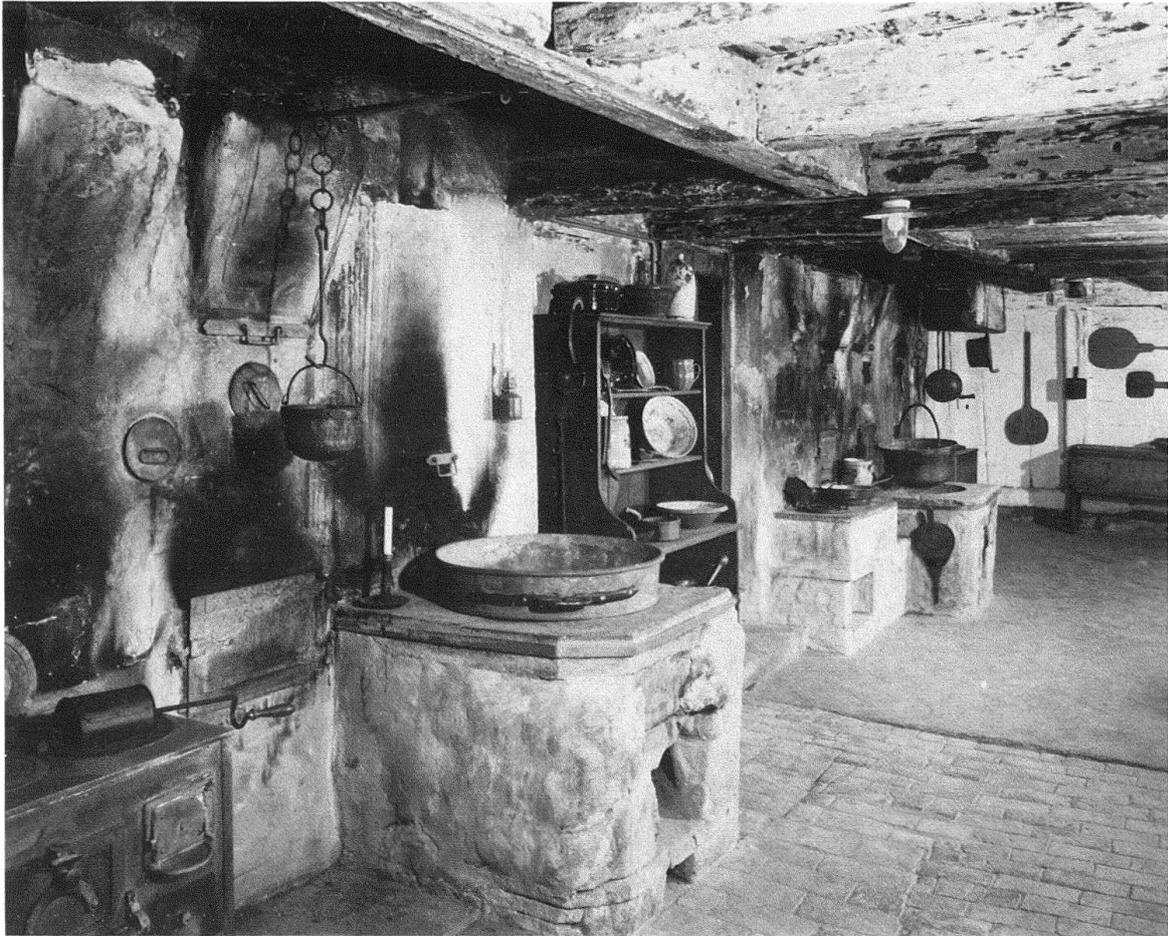
Abb. 13. Dachslernstrasse 20. Küche (heute Teil des Ortsmuseums) mit Originalherden und Gestellen. Man beachte die Feuerplatte zwischen den beiden Sechtöfen, auf die später ein Herdkasten aufgemauert wurde

Das Haus war ein Rauchhaus, dessen Küche längs in der Mitte angeordnet war. Eine offene Feuerstelle, d. h. eine Feuerplatte, hat sich noch erhalten, nur ist später ein Herd aufgemauert worden. Hinter der Küche lagen fensterlose Speicherräume, sogenannte Untergaden, vorne Stube und Nebenstube und ein neben dem Tenn von der Front zur Küche laufender Gang. Eindrücklich sind auch heute noch die einfachen Kammern über den Untergaden.
