Artikel: Deckenbilder und Stuckpolychromie eine mal- und materialtechnische Untersuchung

Autor: Arnold, Andreas / Emmenegger, Oskar

DECKENBILDER UND STUCKPOLYCHROMIE – EINE MAL- UND MATERIALTECHNISCHE UNTERSUCHUNG

von Andreas Arnold und Oskar Emmenegger, Institut für Denkmalpflege der ETH Zürich

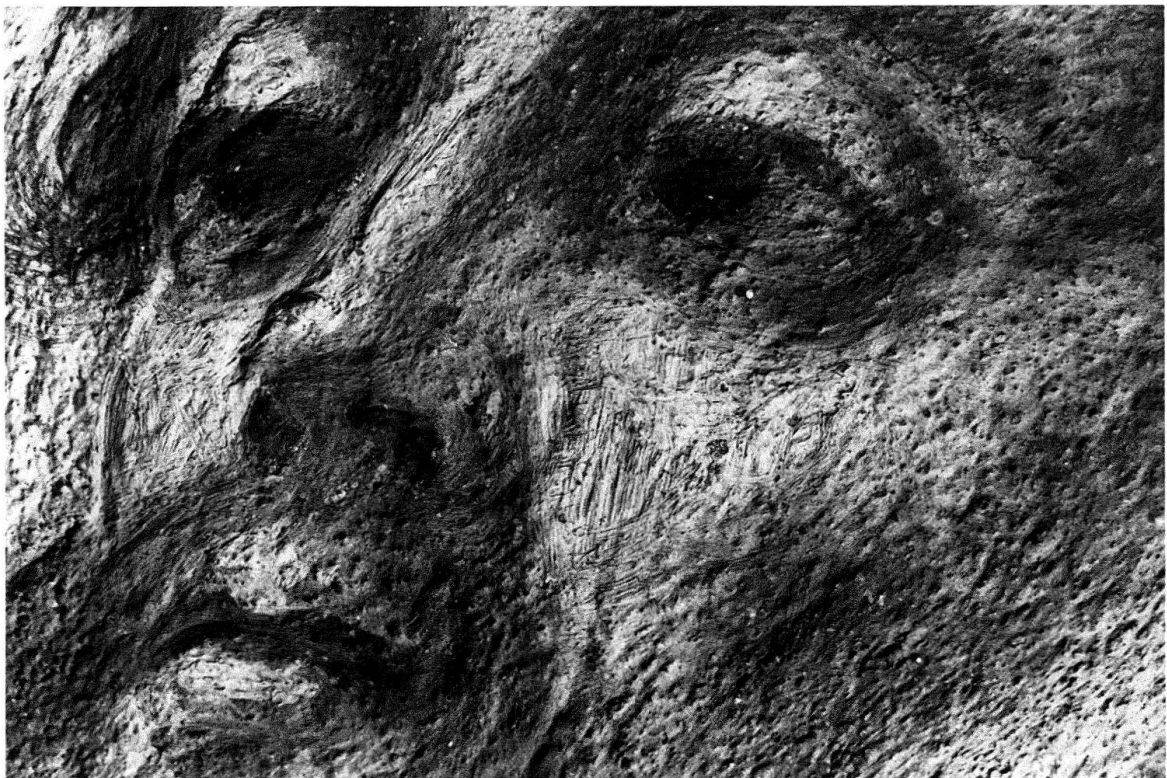
Abb. 9–11. Luzern, Jesuitenkirche. Dritthinterstes Deckengemälde der Brüder Torricelli. Der hl. Franz Xaver als Lehrer der Heiden. Kopf des Heiligen: links in Normallicht; rechts Streiflichtaufnahme, die die auf Papier vorbereitete und in den noch weichen Putz eingedruckte Zeichnung erkennen lässt; unten Ausschnitt, der die Pinselhandschrift der Maler mit den pastos aufgetragenen Lichtern zeigt

In das solcherart frisch hergestellte, noch weiche Intonaco wurde die auf dem Papier vorbereitete *Zeichnung durchgepaust*. Dies geschah, indem die Umrisse der Zeichnung in den noch weichen Putz eingedrückt wurden, was auf der Malerei noch heute sichtbar ist. Dank der eingetieften Umrisse hatte der Künstler, selbst bei dick aufgetragenen Farben, die Komposition während der ganzen Arbeit stets vor Augen. Der *Farbauftrag* erfolgte in Freskotechnik, sobald das Intonaco druckfest war, und entsprechend den maltechnischen Erfordernissen des Bildteiles, der gerade gemalt wurde. Bei den Gewändern z. B., die in der Regel zwei Helligkeitswerte aufweisen, wurden zuerst in einem mittleren Farbton die Schatten und dann mit Weiss (Kalk) die Lichter gemalt. Die Lichthöhungen setzte der Maler in die noch nicht abgebundenen Grundfarben lasierend, deckend oder sogar stark modellierend auf. Die tiefen Schatten wurden zuletzt mit reinen, zum Teil schwarz ausgemischten oder anderen dunkelnden Pigmenten lasierend bis deckend gemalt. Den Gesichtern gab der Künstler zuerst zeichnerisch mit rotem Ocker die Kontur und Form. Mit hellen Inkarnattönen legte er das Gesicht flächig an und ergänzte dann mit rotem Ocker und etwas Schwarz die feinen abgestuften Schatten. Die Lichter setzte er mit reinem Weiss (Kalk), das oft bis gegen 2 mm dick aufgetragen wurde. Zuletzt folgten das Wangenrot und die Binnenzeichnungen für Augen, Mund und Ohren. Die ständig nass in nass verarbeiteten Farben ergaben feinste Tonnancen. So schufen die Gebrüder Torricelli grossartige naturnahe Portraits, deren Genauigkeit auf Distanz betrachtet eigentlich nicht mehr voll zur Geltung kommt. Einen Eindruck davon liefern die Abbildungen 9–11.
