Artikel: Die Reburg in Altstätten

DIE REBURG IN ALTSTÄTTEN

von Benito Boari

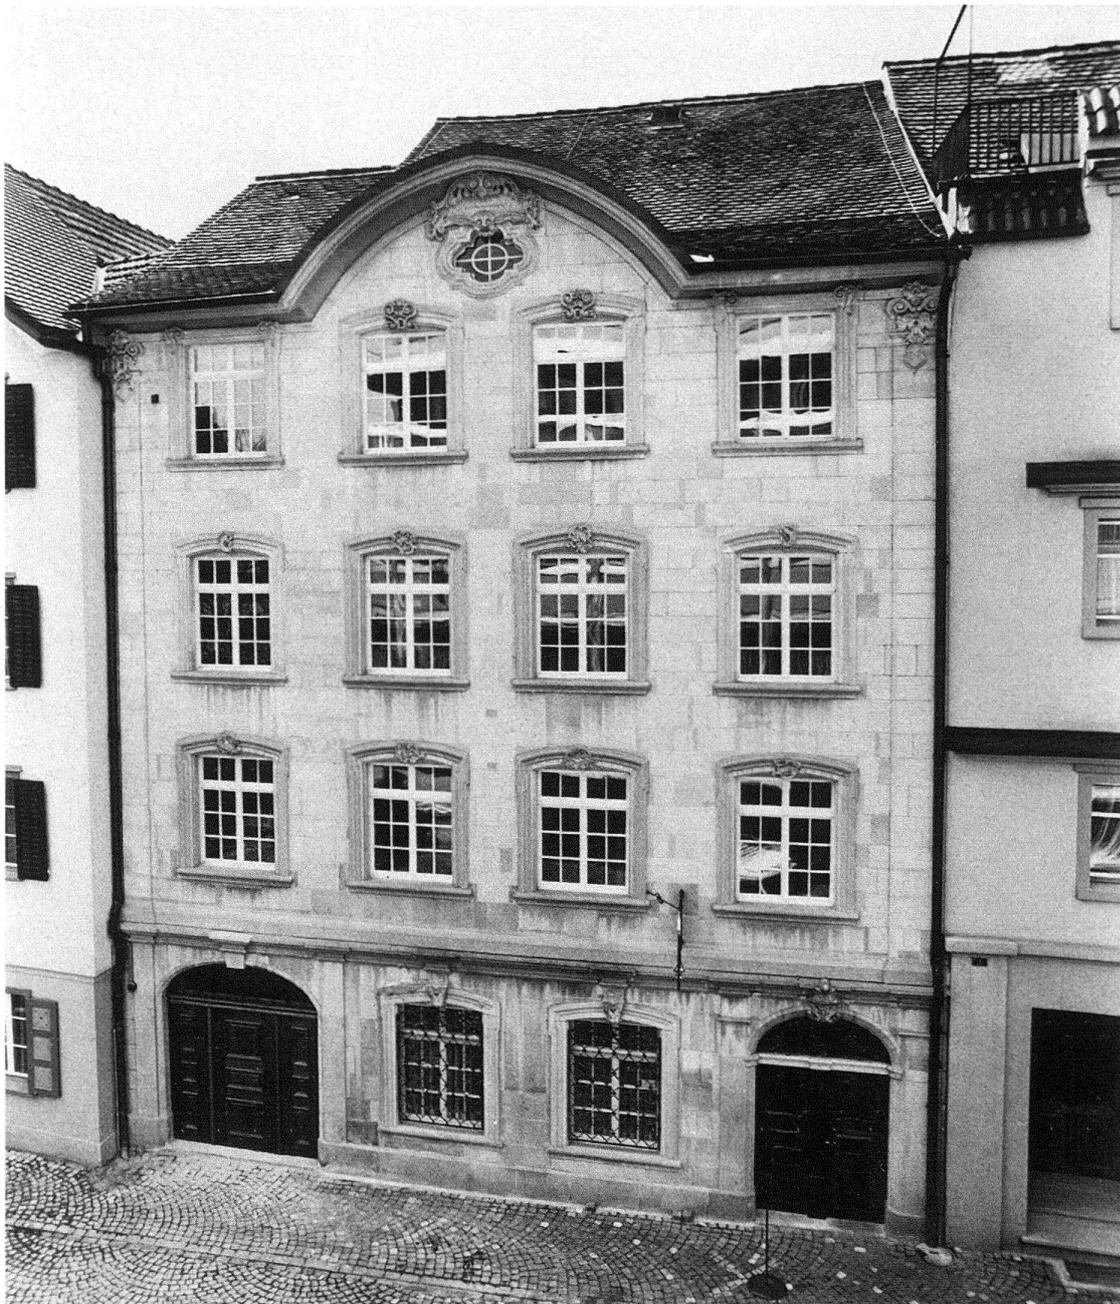
Abb. 1. Fassade der «Reburg» erbaut 1772, restauriert 1974

Hans Jacob Custer (1724–1782), ein erfolgreicher Herrscher, nahm nach seiner Verheiratung 1749 im elterlichen «Haus am Markt» Wohnsitz und liess es 1772 wohl durch den Altstätter Baumeister Jakob Haltinner damaligem Zeitgeist entsprechend umbauen. So präsentiert sich die Reburg heute als barockes Herrschaftshaus. Wie bei manchen Objekten dieser Art wechselten auch hier die Eigentümer im Laufe des 19. und 20. Jahrhunderts in kurzen Abständen – und dies nicht zum Vorteil des Hauses. Schliesslich ging die Liegenschaft 1974 an die Politische Gemeinde, die in der Folge auch die aufwendige Instandstellung der Sandsteinfassade durchführte. Einen zusätzlichen Kredit für die Innenrenovation verweigerten die Stimmbürger, da vorerst kein plausibles Nutzungskonzept vorlag. So kam es, dass das Haus einige Jahre leer stand. Im November 1980 fiel dann der entsprechende Volksentscheid positiv aus, und damit war die Möglichkeit einer umfassenden Innenrestaurierung gegeben.

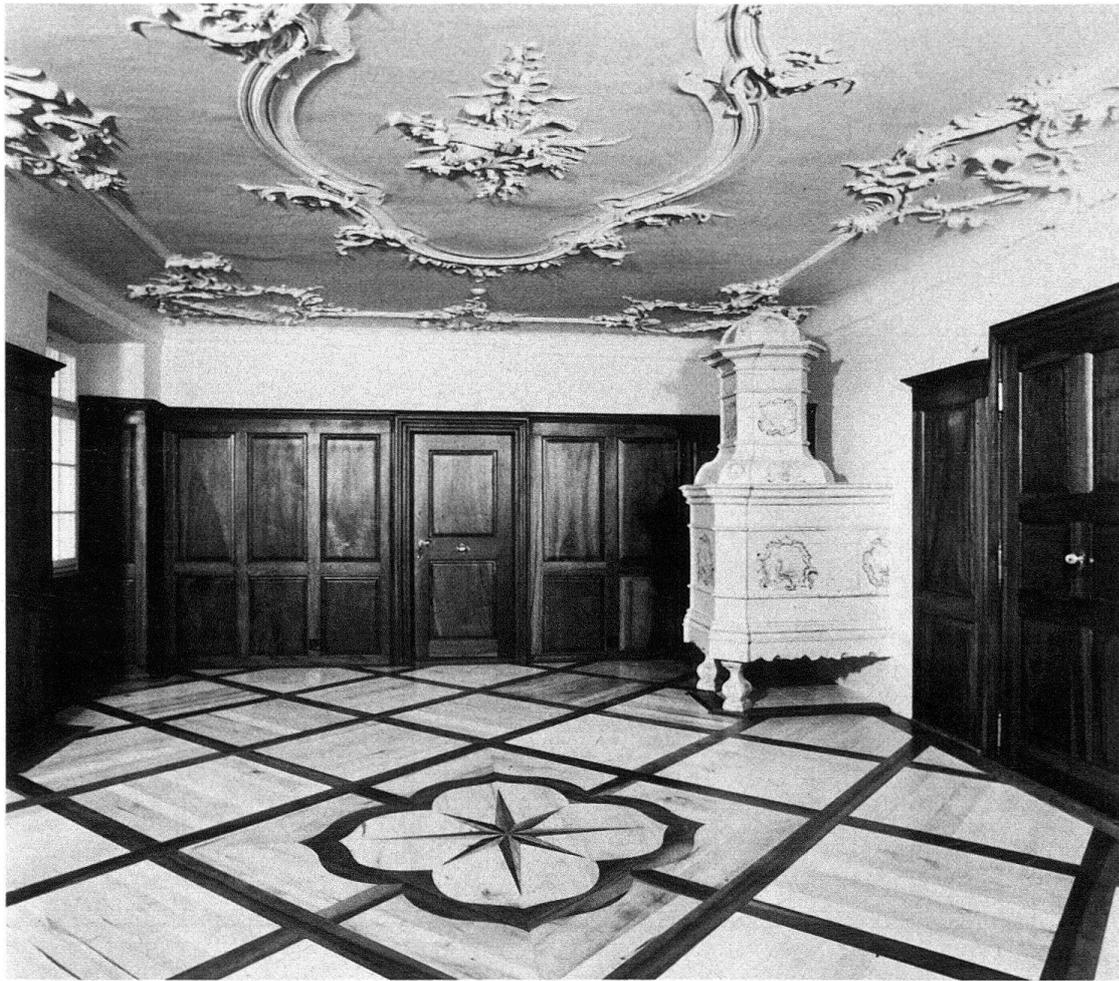
Abb. 2. Der Festsaal im zweiten Stock mit der Ausstattung von 1772

Der platzseitige Saal im ersten Stock ist an Wänden und Decken getäfelert. Die Intarsienmalerei an der Decke war durch mehrere Ölfarbanstriche überdeckt. Da eine Freilegung aus Kostengründen nicht in Frage kam, erfolgte eine Rekonstruktion auf Grund vorgefundener Belege. Einzelne Wandelemente mit Malereien waren anlässlich einer früheren Renovation umgekehrt worden und hatten als Unterlage für einen neuen Belag gedient. Die Darstellungen – alttestamentliche Szenen und romantische Landschaften – bedurften einer sorgfältigen Reinigung und minimaler Retuschen. Da sie die genauen Masse der Fensterpfeiler aufweisen, war ihre Wiederverwertung als Täfer problemlos. Hier wie in den übrigen Bibliotheksräumen sind die Bücher auf flexiblen Regalen untergebracht. Der Festsaal im zweiten Stock weist nebst einem vorzüglichen Rautenparkett ein mannshohes Nussbaumtäfer von bester Qualität und einen Rokoko-Turmofen auf (Abb. 2).

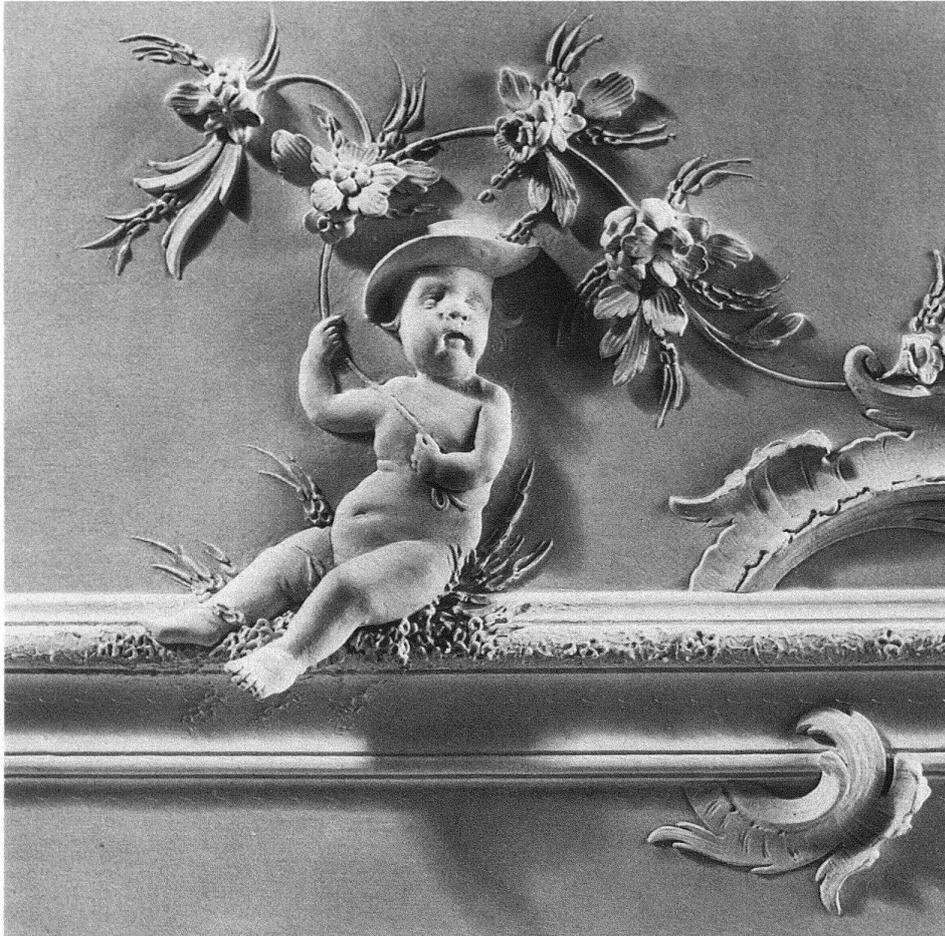
Abb. 3.
Stuccodetail
im Festsaal,
Putto mit
Blumengebinde

Den Höhepunkt stellt jedoch die stuckierte Decke dar (Abb. 3 und 4). Sie ist ein Werk Peter Anton Moosbruggers (1732–1806). In den Eckkartuschen finden sich Landschaftsdarstellungen aus dem Rheintal, zum Teil mit Custerschen Besitzungen. Die Stuckfriese an den Längs- und Querseiten dagegen weisen in der Mittelachse je ein allegorisches Frauenportrait auf. Die Bedeutung dieser Bildnisse ist noch nicht restlos ergründet. Im Mittelfeld schliesslich finden sich Musikantenembleme. Die Decke war zum Teil durchgehend gerissen und die Stukkaturen hatten infolge zahlreicher Übermalungen viel von ihrer Aussagekraft eingebüsst. In minutiöser Kleinarbeit wurden sie freigelegt, gefestigt und wo nötig ergänzt. Die neue Farbgebung, für die Hohlkehlen und Felder ein zarter Beigeton und für die Stuckarbeiten ein leuchtendes Weiss, bringt diese Kunstwerke in ihrer ganzen Pracht zur Geltung, wobei vor allem die Details der Ortsbilder den Betrachter in Erstaunen versetzen.

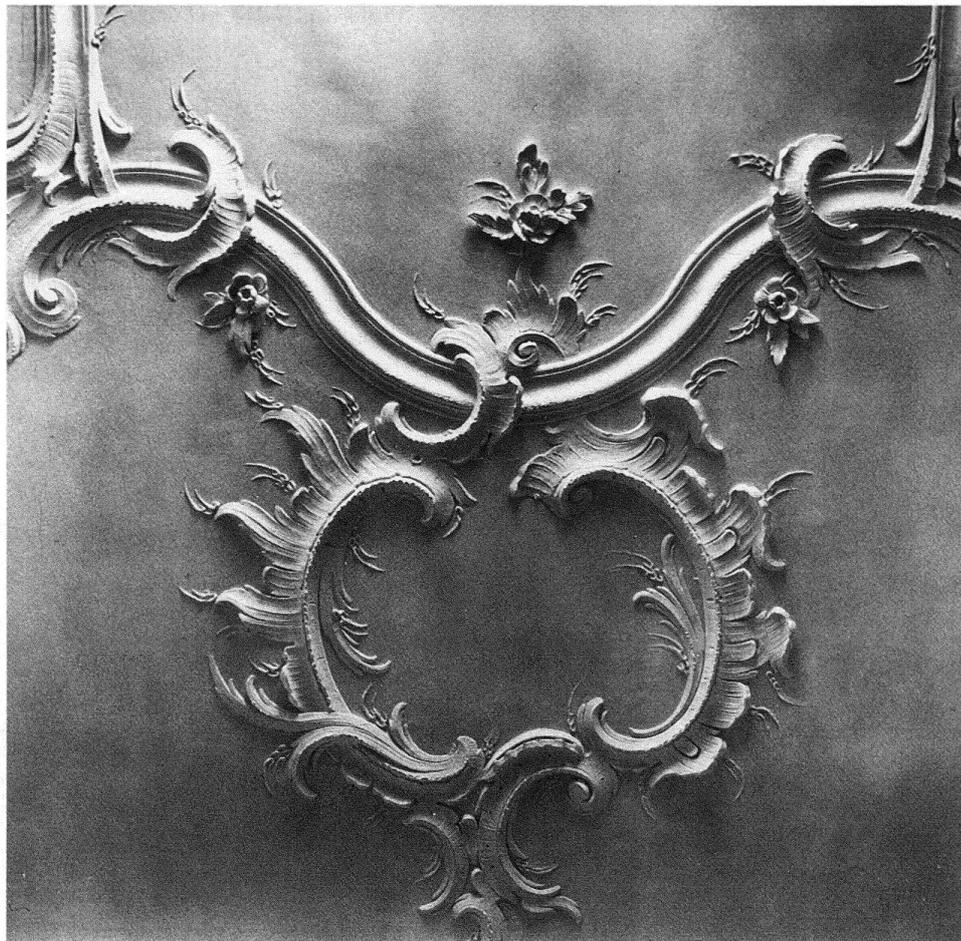
Abb. 4.
Kartusche
im Erd-
geschoss
