**Artikel:** Das Türmlihaus in der Hofmatt zu Solothurn : die Geschichte seiner Erbauung, Rettung und Restaurierung

## DAS TÜRMLIHAUS IN DER HOFMATT ZU SOLOTHURN

DIE GESCHICHTE SEINER ERBAUUNG, RETTUNG UND RESTAURIERUNG

*von Georg Carlen, Felix Furrer und Markus Hochstrasser*

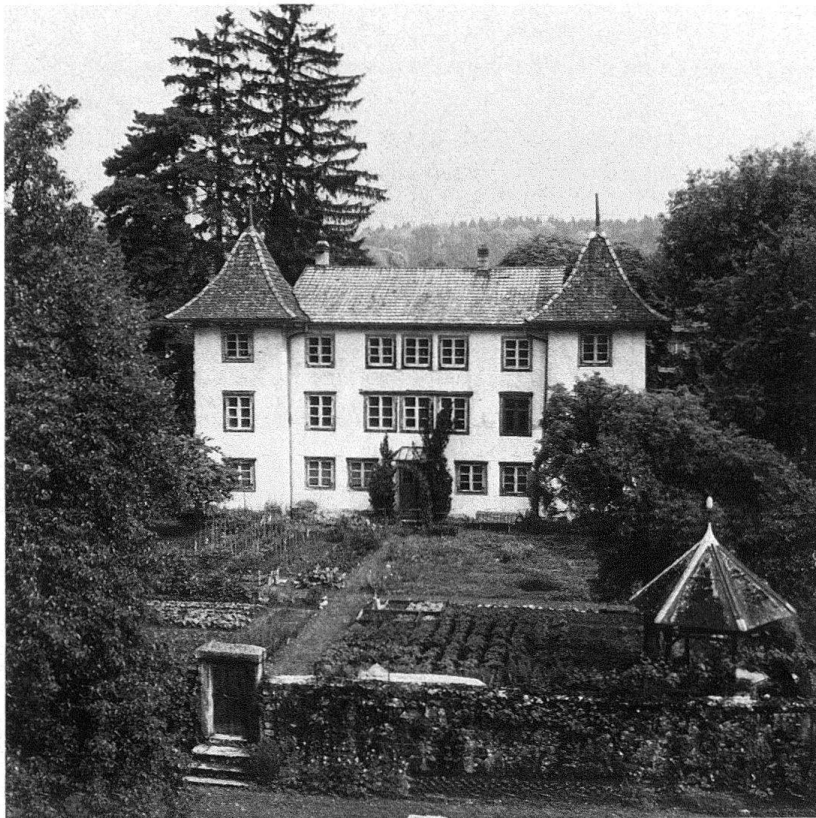
Abb. 2. Solothurn.  
Das Türmlihaus vor der  
Restaurierung.  
Aufnahme 1980

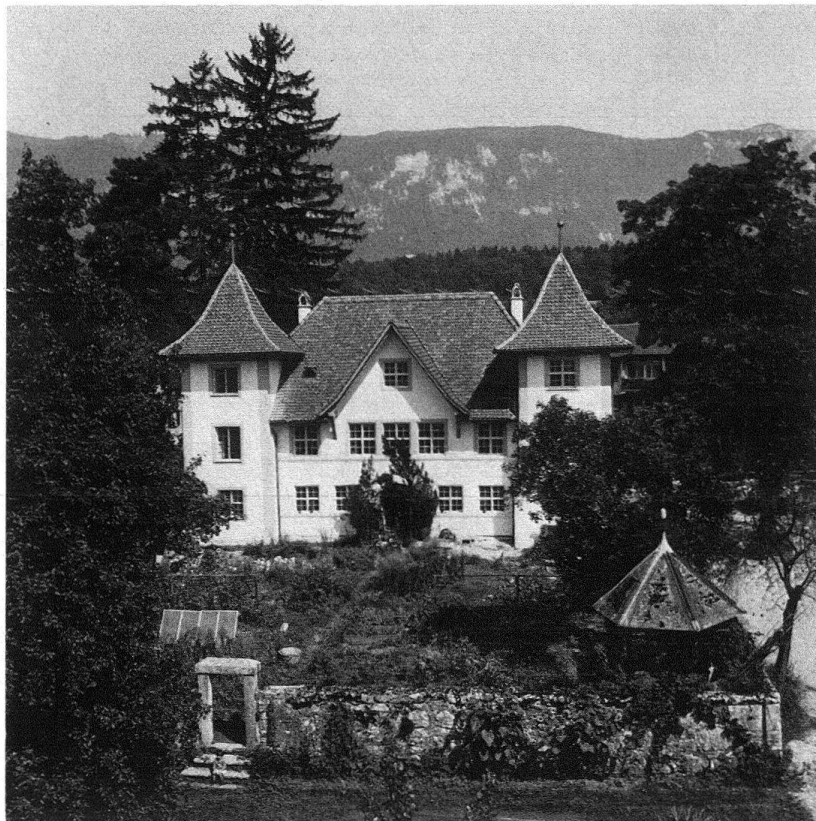
Abb. 3. Solothurn. Das  
Türmlihaus nach der  
Restaurierung. Die un-  
günstige Aufstockung von  
etwa 1890 ist verschwun-  
den, der barocke Zier-  
giebel wieder erstellt.  
Aufnahme 1982

Am 8. September traf die definitive Baubewilligung ein, und bis zum Sommer 1982 erfolgte der Umbau, der teilweise den Zustand des späten 17. Jahrhunderts wieder herstellte. Das um 1890 aufgebaute 2. Obergeschoss wurde wieder abgetragen. An seine Stelle kam der ehemalige Ziergiebel zu liegen, den man formal nach Befund rekonstruieren konnte.

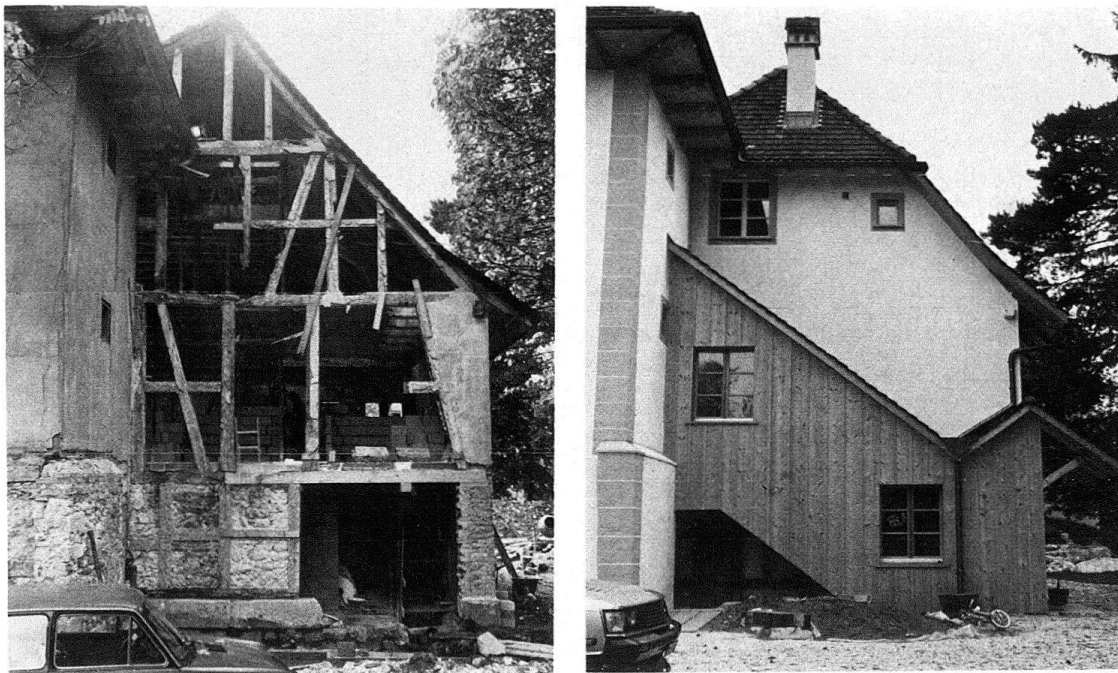
Abb. 4 und 5. Solothurn. Türmlihaus. Ostfassade während und nach der Restaurierung mit einem der beiden neuerstellten, gegengleichen Treppenhäuser

Untersichten, das übrige in gebrochenem Weiss, ungeachtet des Materials (verputzte Mauerteile, hölzerne Riegeile). Dabei drängte es sich auf, die Türme zur Unterstützung der architektonischen Wirkung mit einer einfachen Eckquaderung zu versehen. Sie erscheinen dadurch schlanker und höher, als sie in Wirklichkeit sind – ein typisch barocker Effekt<sup>11</sup>. An den hölzernen Fenstereinfassungen waren an einigen Stellen die Abdrücke der ursprünglichen Kämpfer und Setzhölzer mit samt ihren Profilen zu erkennen. Die neuen Doppelverglasungsfenster markieren die ursprüngliche Vierflügligkeit, sind aber um der besseren Benutzung willen nur zweiflüglig. An die Seitenfassaden wurde im Schatten der Türme je ein holzverschaltes Treppenhaus angehängt. Als Anregung diente die verschalte Holzterasse zum Hocheingang des Turmes in Halten (Abb. 4, 5).

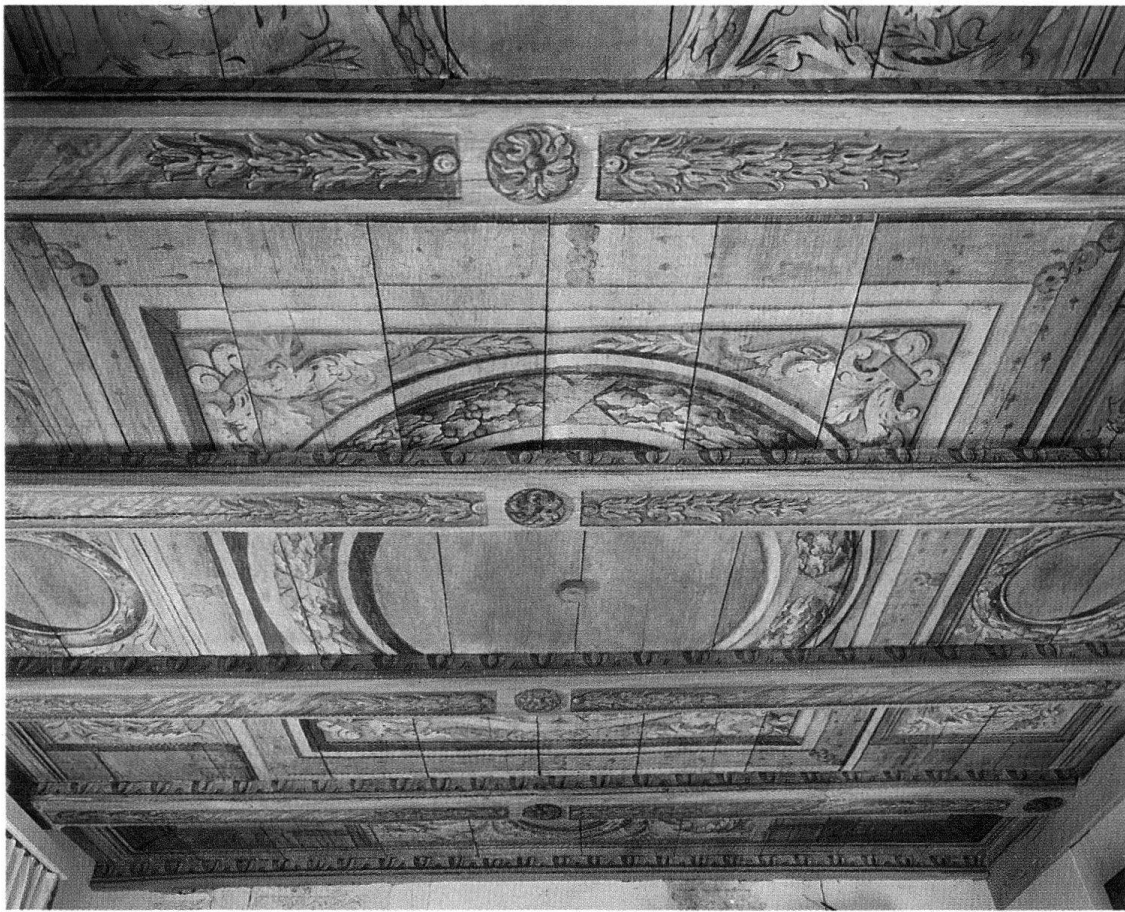
Im östlichen Erdgeschosszimmer wagte der Maler das Unmögliche und legte auf eine herkömmliche Balkendecke eine zum Himmel sich öffnende Illusionsmalerei (Abb. 7, 8). Die Balken zeigen abwechselungsweise rot- und blaumarmorierte Füllungen mit Akanthus-Kelchblättern. Zwischen den Füllungen erscheinen Rosetten in der Gegenfarbe, an den Balkenseiten Eierstäbe. Auf die Schiebböden ist eine von den Balken unabhängige Scheinarchitektur gemalt. Der Illusionismus kommt wegen der geringen Raumhöhe nicht zum Tragen. Die farbige Wirkung ist jedoch umwerfend. Über einem Gesimse täuschen kräftige Volutenkonsolen eine in die Höhe strebende Konstruktion vor. Die Illusion wird unterstützt durch nach «oben» sich verjüngende Gebälkstücke in den vier Ecken, aber auch negiert durch die völlig in der Ebene gemalten Füllungen, in denen akanthusgerahmte Okuli Ausblick in den blauen Himmel gewähren. «Über» dieser rahmenden Konstruktion folgt ein durchbrochenes, zweiteiliges Gesimse, durch das hindurch wiederum der Himmel sichtbar wird, aus dem es Eicheln regnet. Um die grosse runde Mittelöffnung mit Blick zum Himmel liegt ein Kranz aus Eichenblättern. Von der zur Decke gehörenden dekorativen Gestaltung der Wände haben sich nur

Abb. 7. Solothurn. Türmlihaus. Bemalte Holzdecke im östlichen Zimmer des Erdgeschosses, wohl um 1680. Nach der Restaurierung

<sup>13</sup> Bei den Deckenrestaurierungen ging das Restaurierungsatelier Arn AG in Lyss wie folgt vor: 1. Grob Festigung mit dünnem Acronal 500 D, 1:50, mit geringem Fließmittelzusatz; 2. Fertig zurückkleben mit stark verdünntem Hasenleim; 3. Holzbehandlung mit Arbezol spezial (morsche Teile mit Xylamon LX gehärtet), Holzergänzung mit roter Aralditmasse (Master-Modell-Paste); 4. Reinigen mit mechanischen und chemischen Mitteln, chemisch mit Salmiakwasser, mechanisch mit Glashaarradierer und Mikrosandstrahlgerät; 5. Retuschen mit reversibler Lascaux-Emulsion (Entfernung mit Azeton jederzeit möglich), wobei zuerst wo nötig ein weisser Grund angelegt, dann farbige Lasuren im Umgebungston flächig aufgetragen wurden.
