Artikel: Mit gutem Beispiel voran : Sanierung von Sichtbetonfassaden in Baden

CLAUDIO AFFOLTER

Mit gutem Beispiel voran: Sanierung von Sichtbetonfassaden in Baden

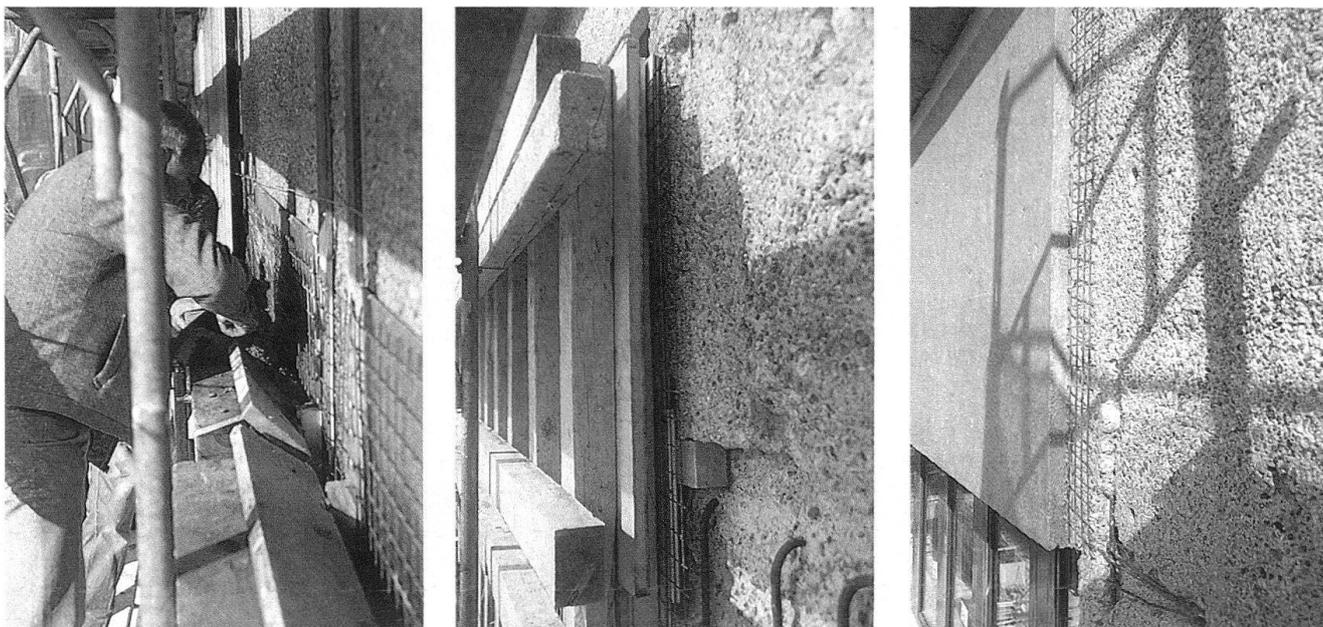
5-7 Verwaltungsgebäude der Städtischen Werke Baden. Montage der 6 cm dicken, neuen Betonschicht; die neue Betonwand bleibt sieben Tage lang eingeschalt; vorbetonierte Wand, Netzarmierung und alte Wand nebeneinander (fotografiert Juli 1987).

sie aber Polypropylen einsetzen, um Kältebrücken zu vermeiden. Da die Fenster ursprünglich mit der Aussenwand bündig waren, mussten sie der neuen Aussenwand angepasst und nach aussen verlegt werden. An Stürzen und Leibungen reduzierte man die Schichtstärke, um damit die Proportionen möglichst zu erhalten. Dass der sanierte Verwaltungsbau an Mauerdicke etwas zugelegt hatte, war bauphysikalisch notwendig: Die Flächenhaftung musste genügend gross sein, damit sich der neue mit dem alten Beton verband. Den Unterschied zwischen alter und neuer Mauer stellt man unterhalb des Dachvorsprungs fest. Ein 25 cm hoher Streifen ist nur mit Schlämmputz versehen, damit die «Neueinkleidung» am Gebäude ablesbar bleibt⁴.
