Artikel: Vaduz : "Wildschloss / Schalun"

Autor: Bill, Jakob

Vaduz – «Wildschloss/Schalun»

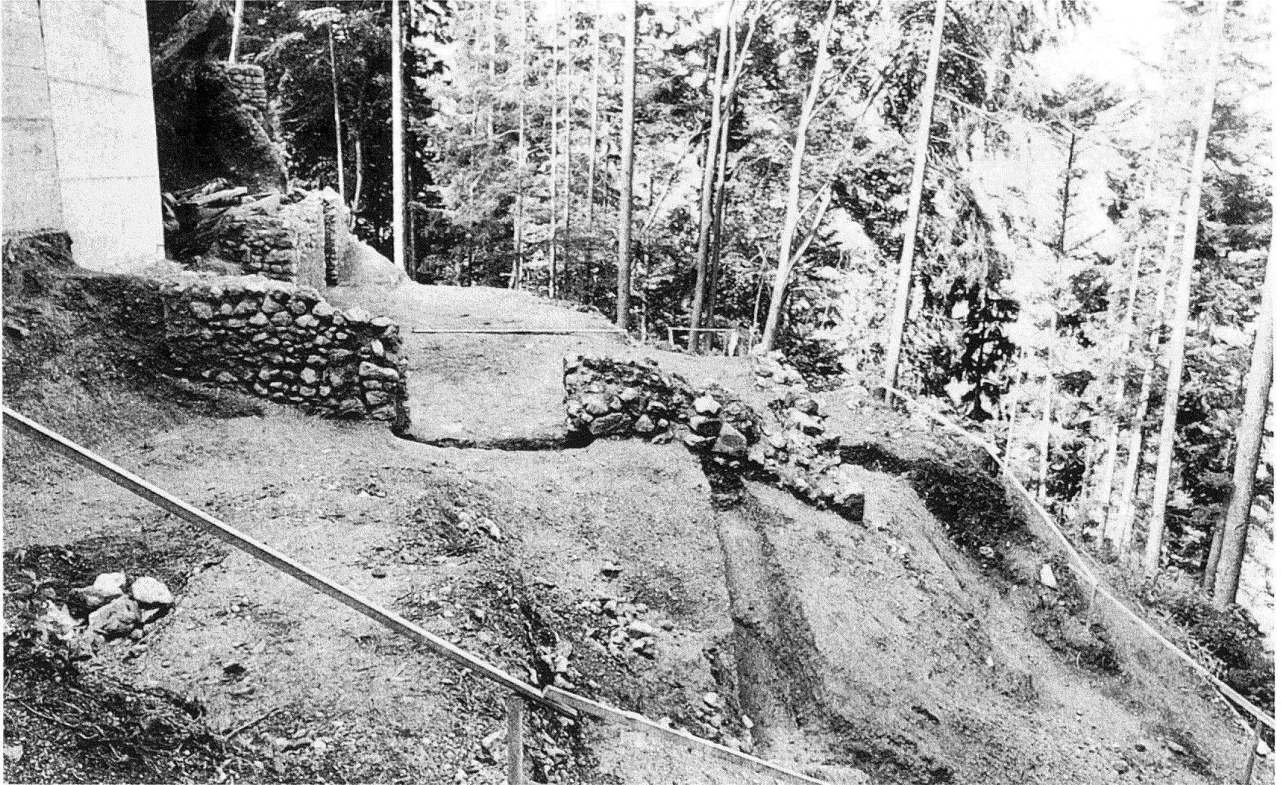
4 Blick auf das Grabungsfeld an der Nordseite, das mit etwa 2 Metern Versturzsutt zugeeckt war. Blick von Osten nach Westen durch das hinter einem Graben gelegene Tor in den Vorhof. Links der in die Felsnische gestellte Raum, daneben der schmale Weg, der mittels Treppe zum noch sichtbaren Podest führt.

Zu Beginn der Grabungen wurde kaum erwartet, dass die Befunde auf der Nordseite der Kernburg so interessant ausfallen würden. Die in der Sondierung angetroffene Mauerkrone gehört zu einem Gebäude, das in eine Felsnische gestellt worden ist. Neben einer auf der Aussenseite angeschlagenen Türe ist auch ein Scharfenfenster nachgewiesen; der Verputz ist mit Fugenstrich versehen. Das Höhlengebäude ist anlässlich des Felsabbruches weitgehend zerstört worden. Der Vorhof war umfriedet und bergseitig über einen Spitzgraben und durch ein Tor erreichbar. Der Erdgraben verläuft in etwa gleicher Ausrichtung wie der in den Fels gehauene östliche Halsgraben. Der Vorhof ist so gegliedert, dass einerseits dem Fels entlang ein Weg in Richtung der Kernburg vorgelagerten Podeste verlief. Andererseits führte eine Gasse zu einem sich an den Fels anlehenden Gebäude, in welchem eine grosse Anzahl kleiner Nägel gefunden wurde. Wir gehen davon aus, dass diese Nägel die Reste eines mit Holzschindeln gedeckten Daches sind. Es dürfte sich wahrscheinlich um die Reste der Stallungen handeln, da in diesem Bereich auch einige zu Pferd und Reiter gehörende Objekte gefunden wurden.

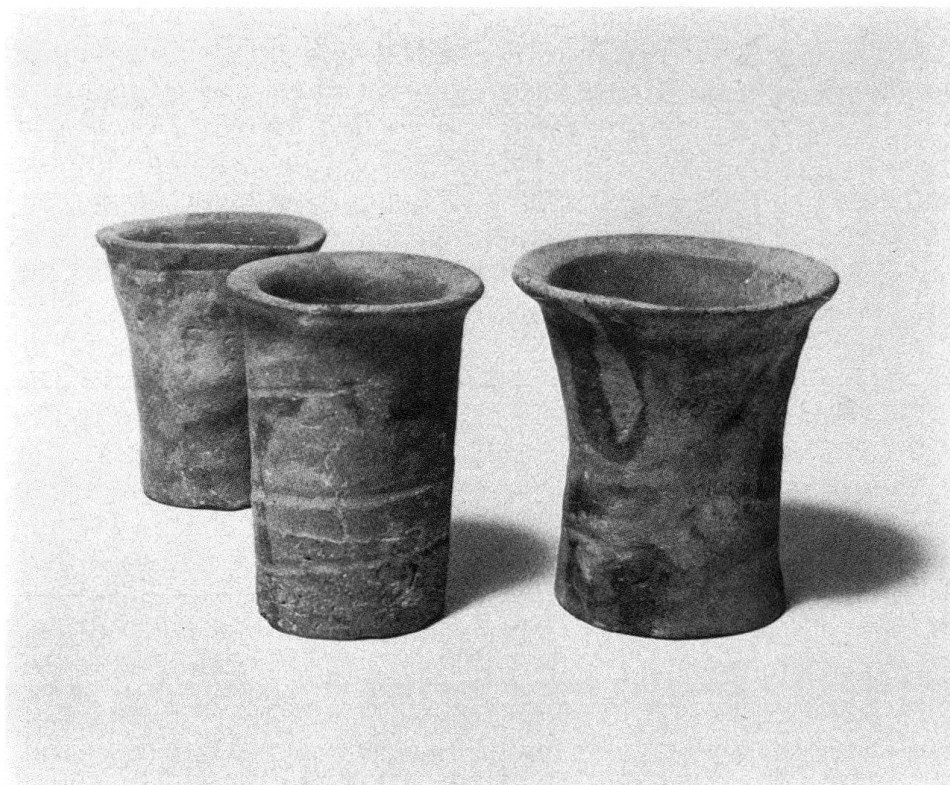
5 Grabungsfunde. Links zwei Becherkacheln der ersten Bauperiode; rechts eine aus der jüngeren Ausbauphase (2. Hälfte 13. Jh.).
