**Heft:** 4: Stuck = Stucs = Stucchi

**Artikel:** Gipsstuck und Kalkstuck : Geschichte, Technik und Restaurierung

## Gipsstuck und Kalkstuck

Geschichte, Technik und Restaurierung

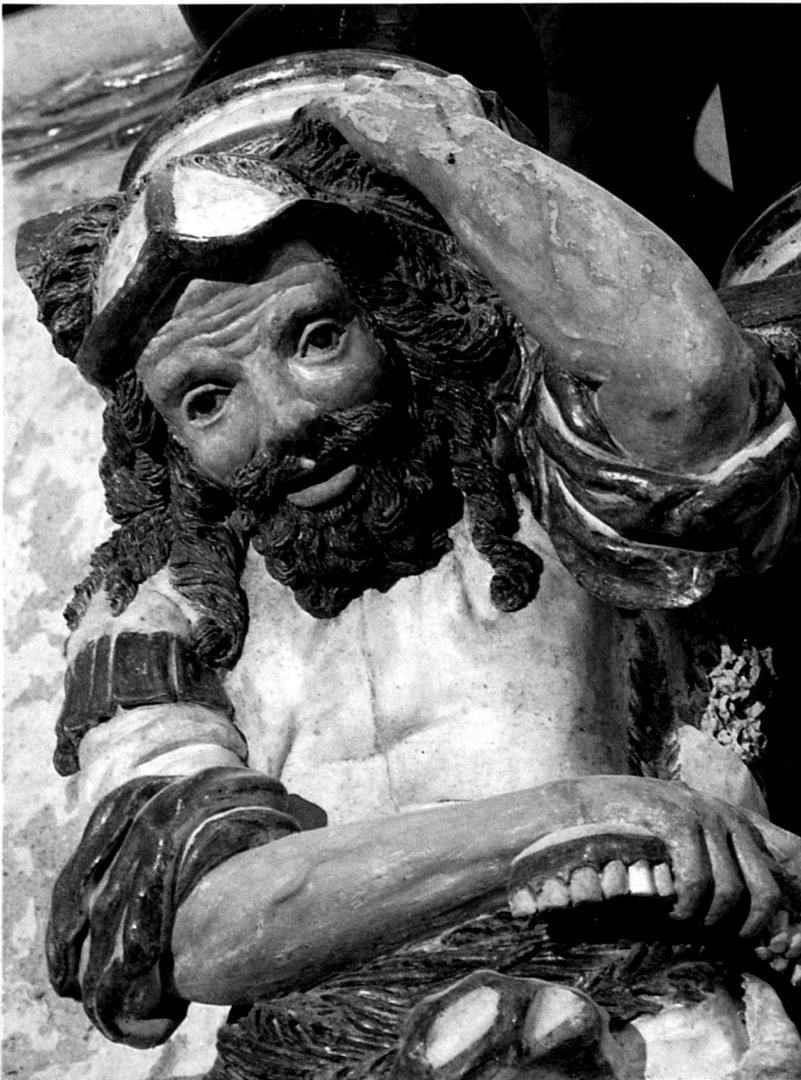
*1 Verdabbio, Katholische Pfarrkirche, Hochaltar, Kopf des Samson als Atlant an der Predella, aus Sumpfkalkmörtel gearbeitet, mit originaler polychromer Fassung und Vergoldung, frühes 18. Jahrhundert.*

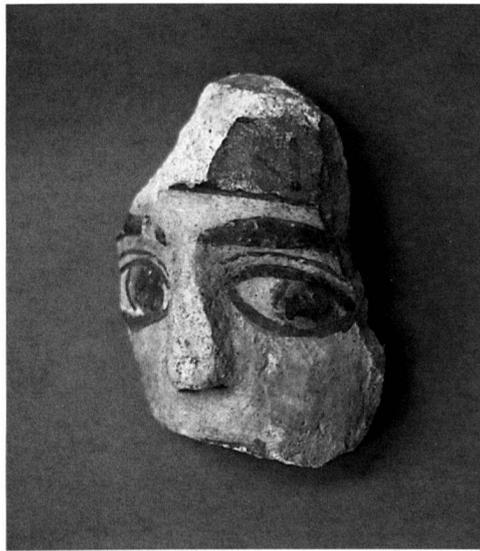
2 Kloster Disentis, Stuckrelief eines aus Sumpfkalkmörtel modellierten Kopfes, vermutlich 8. Jahrhundert. Er zeigt die in Freskotechnik bemalte, konservierte Originalfassung.

Eine Besonderheit stellt der Stuck des 8. Jahrhunderts dar, der im Kloster Disentis im Kanton Graubünden bei Ausgrabungen geborgen wurde. Er ist in antiker Manier mit Kalkmörtel hergestellt, durch Schnitzen geformt und modelliert und in Freskotechnik bemalt worden. Es stellt sich hier die Frage: Stellt das Beispiel Disentis ein Fortleben antiker Tradition dar oder macht sich fränkischer Einfluss geltend? Auffällig ist zumindest die Ähnlichkeit mit dem Stuck von Poitiers.

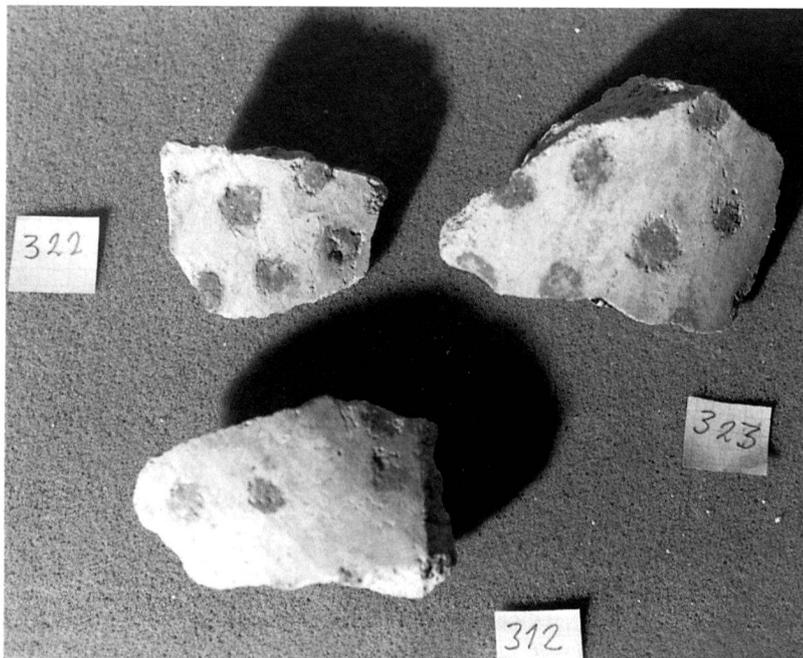
3 Kloster Disentis, Säulenfragmente aus Sumpfkalkmörtel, vermutlich 8. Jahrhundert. Originale Hacklöcher wurden mit eingefärbter Kalkpaste geschlossen, die Oberfläche wurde poliert.

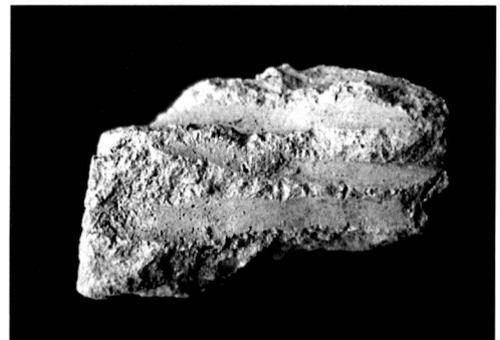
4 Kloster Disentis, Stuckrelief, Rückseite einer Fensterbogenläubung mit umgekehrtem Faschingengeflecht aus Haselruten, die als Hilfstträger für den Sumpfkalkmörtel dienen, vermutlich 8. Jahrhundert.

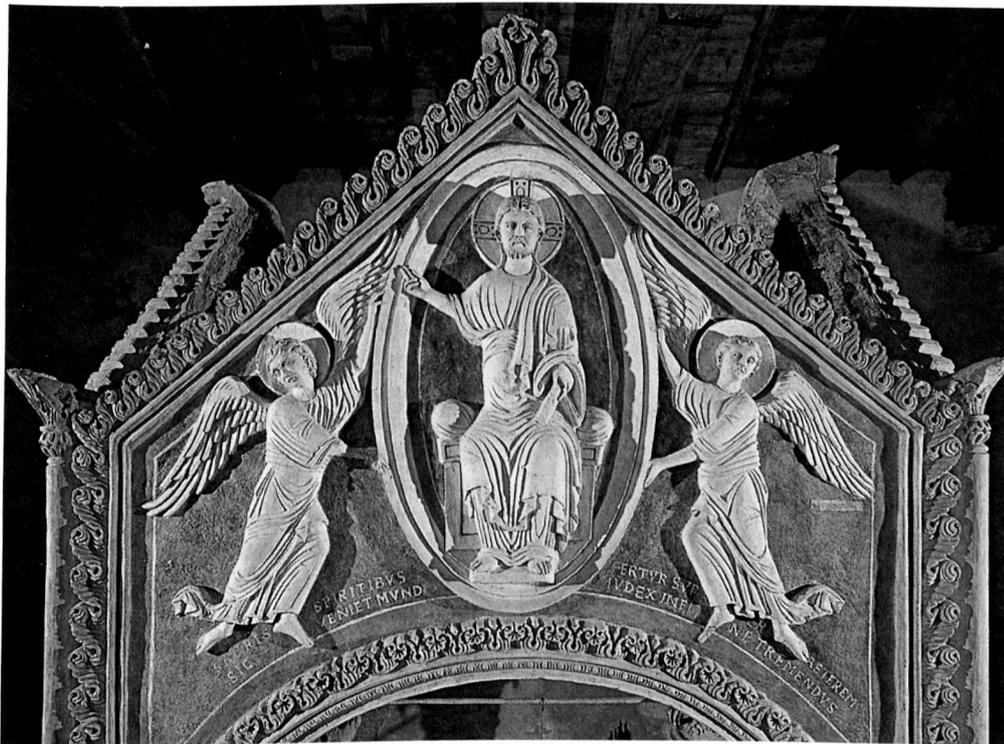
5 Civate (Como), Basilica di S. Pietro al Monte, Ciborium im Westchor, Südansicht mit Christus in der Mandorla, Stuck mit hochgebranntem Gips in Auftragstechnik, 11. Jahrhundert. Bei der Restaurierung der 90er Jahre trat die grossflächig erhaltene Originalfassung zutage.

Grosszügig ging man auch mit dem Anbringen von Ergänzungen um. Nicht selten wurde Originalsubstanz abgearbeitet, um einen guten Haftverbund für Ergänzungen oder Ersatz zu schaffen. Dass die Farbfassungen der Chorschrankenfiguren der Liebfrauenkirche im sächsischen Halberstadt und diejenige der Ziborien in den Kirchen Sant'Ambrogio, Milano, und San Pietro al Monte, Civate, noch grossflächig erhalten sind, grenzt an ein Wunder.

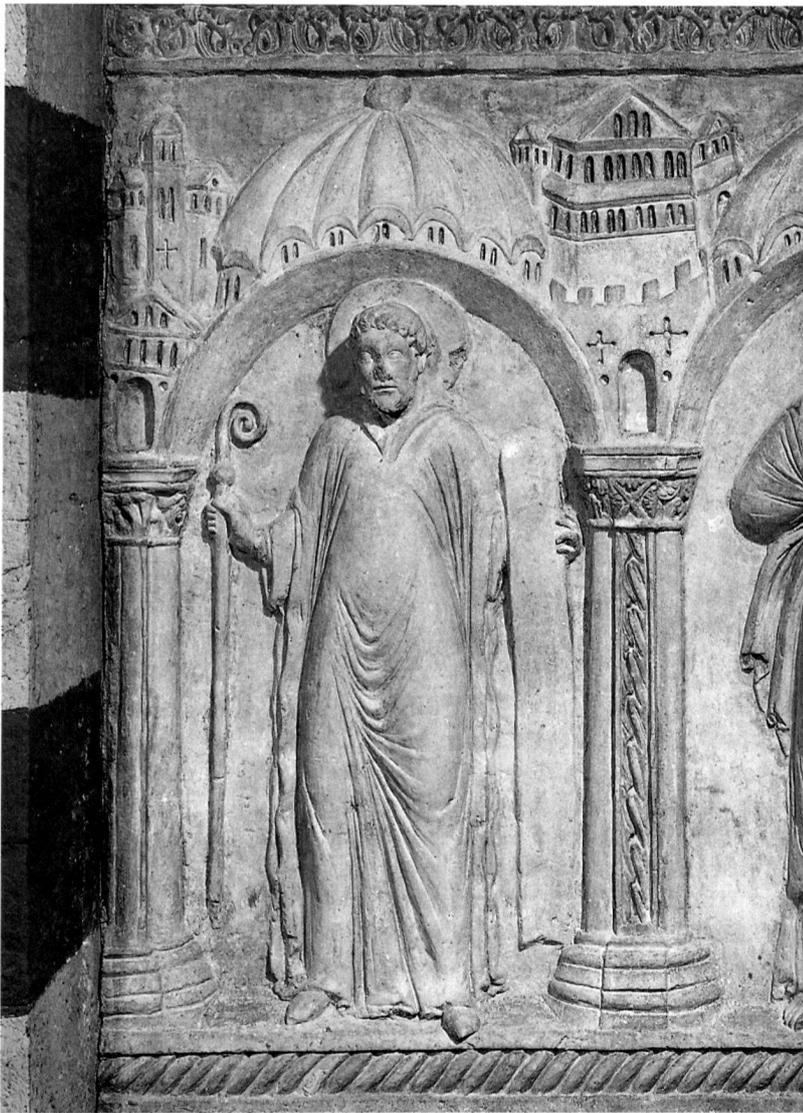
6 Hildesheim, St. Michael, nördliche Chorschranke mit dem hl. Benedikt, Stuck des 13. Jahrhunderts. Auf die gemauerte Schranke wurde Gips angetragen und nachgeschnitten. Von der ursprünglichen Fassung sind nur noch Reste erhalten.

Erfahrungen von *in situ*-Restaurierungen mittelalterlicher oder älterer Stuckarbeiten beschränken sich naturgemäss auf Länder und Regionen, wo solche Objekte erhalten sind: Deutschland, Frankreich, Italien, die Schweiz und Spanien. Restauratorische Eingriffe zeigen seit dem Ende des 19. Jahrhunderts bis etwa 1970 ähnliche Vorgehensweisen wie die an jüngeren Stuckarbeiten. Durch das Entfernen von Übermalungen und Farbfassungen zerkratzte Stuckoberflächen sind mit wenigen Ausnahmen das übliche Bild. Deshalb lassen sich an den Stuckreliefs des 11. und 12. Jahrhunderts in der Klosterkirche von Münstair nur noch Farbreste nachweisen. Gleiches gilt auch für die Figuren und Ornamente an der Chorschranke in der Michaelskirche in Hildesheim (frühes 13. Jahrhundert)<sup>2</sup>.

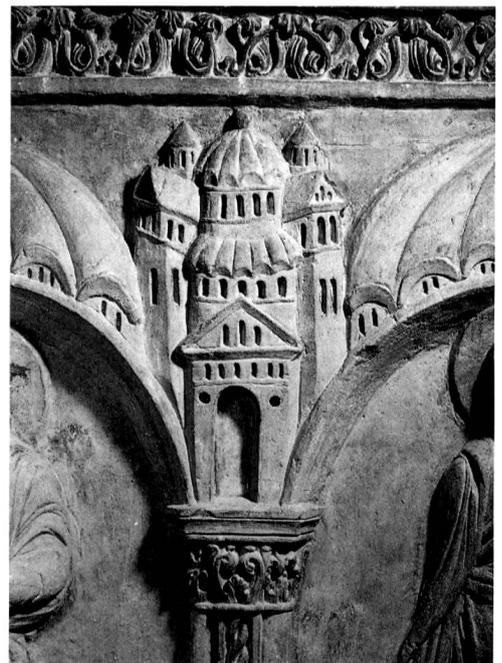
7 Hildesheim, St. Michael, nördliche Chorschranke mit Architekturdarstellung in den Zwickeln zwischen den Arkadenbögen.

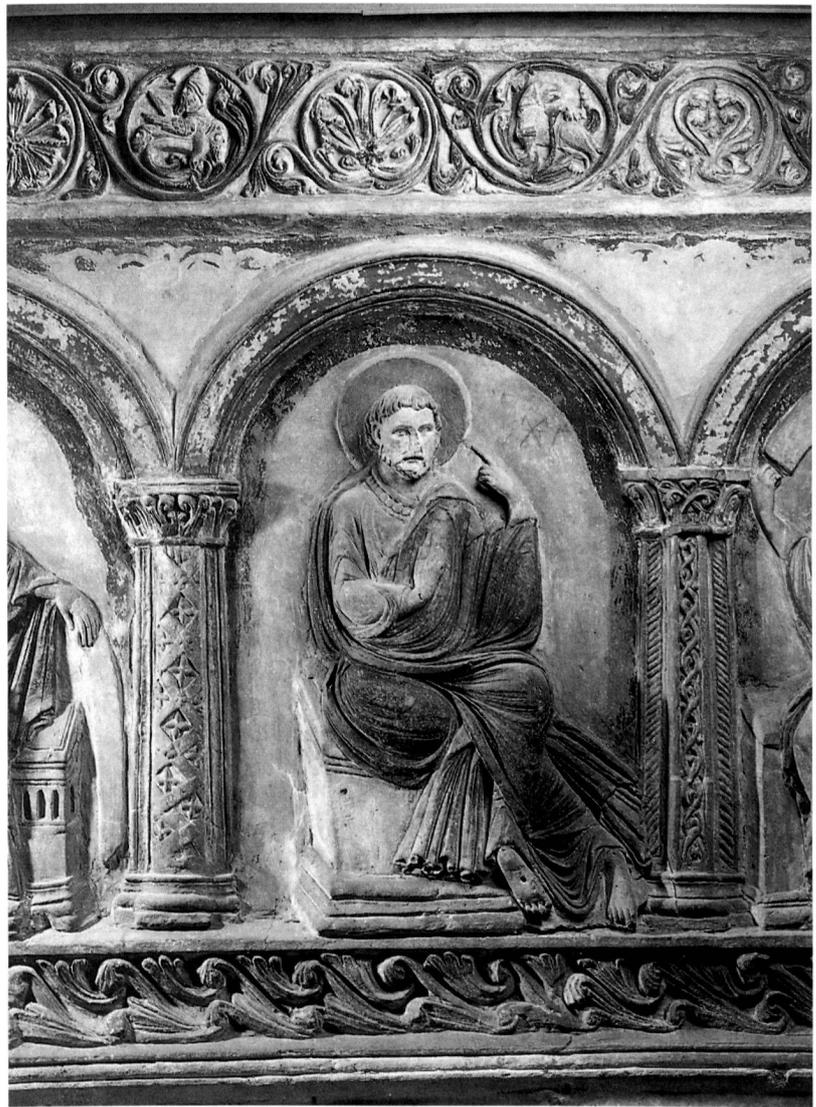
8 Halberstadt, Liebfrauenkirche, südliche Chorschranke mit dem Apostel Simon, Stuck des 13. Jahrhunderts, Antragschnik, nachgeschnitten. Dieses Objekt besticht durch seine hohe Qualität und die einzigartig erhaltene Polychromie.
