**Artikel:** Die Sicherung der Kuppelmosaiken in der Hagia Sophia in Istanbul

## **Die Sicherung der Kuppelmosaiken in der Hagia Sophia in Istanbul**

Ein Gespräch mit dem Schweizer Restaurator Matthias Mutter, der während zehn Jahren an einem internationalen Konservierungsprojekt mitgearbeitet hat.

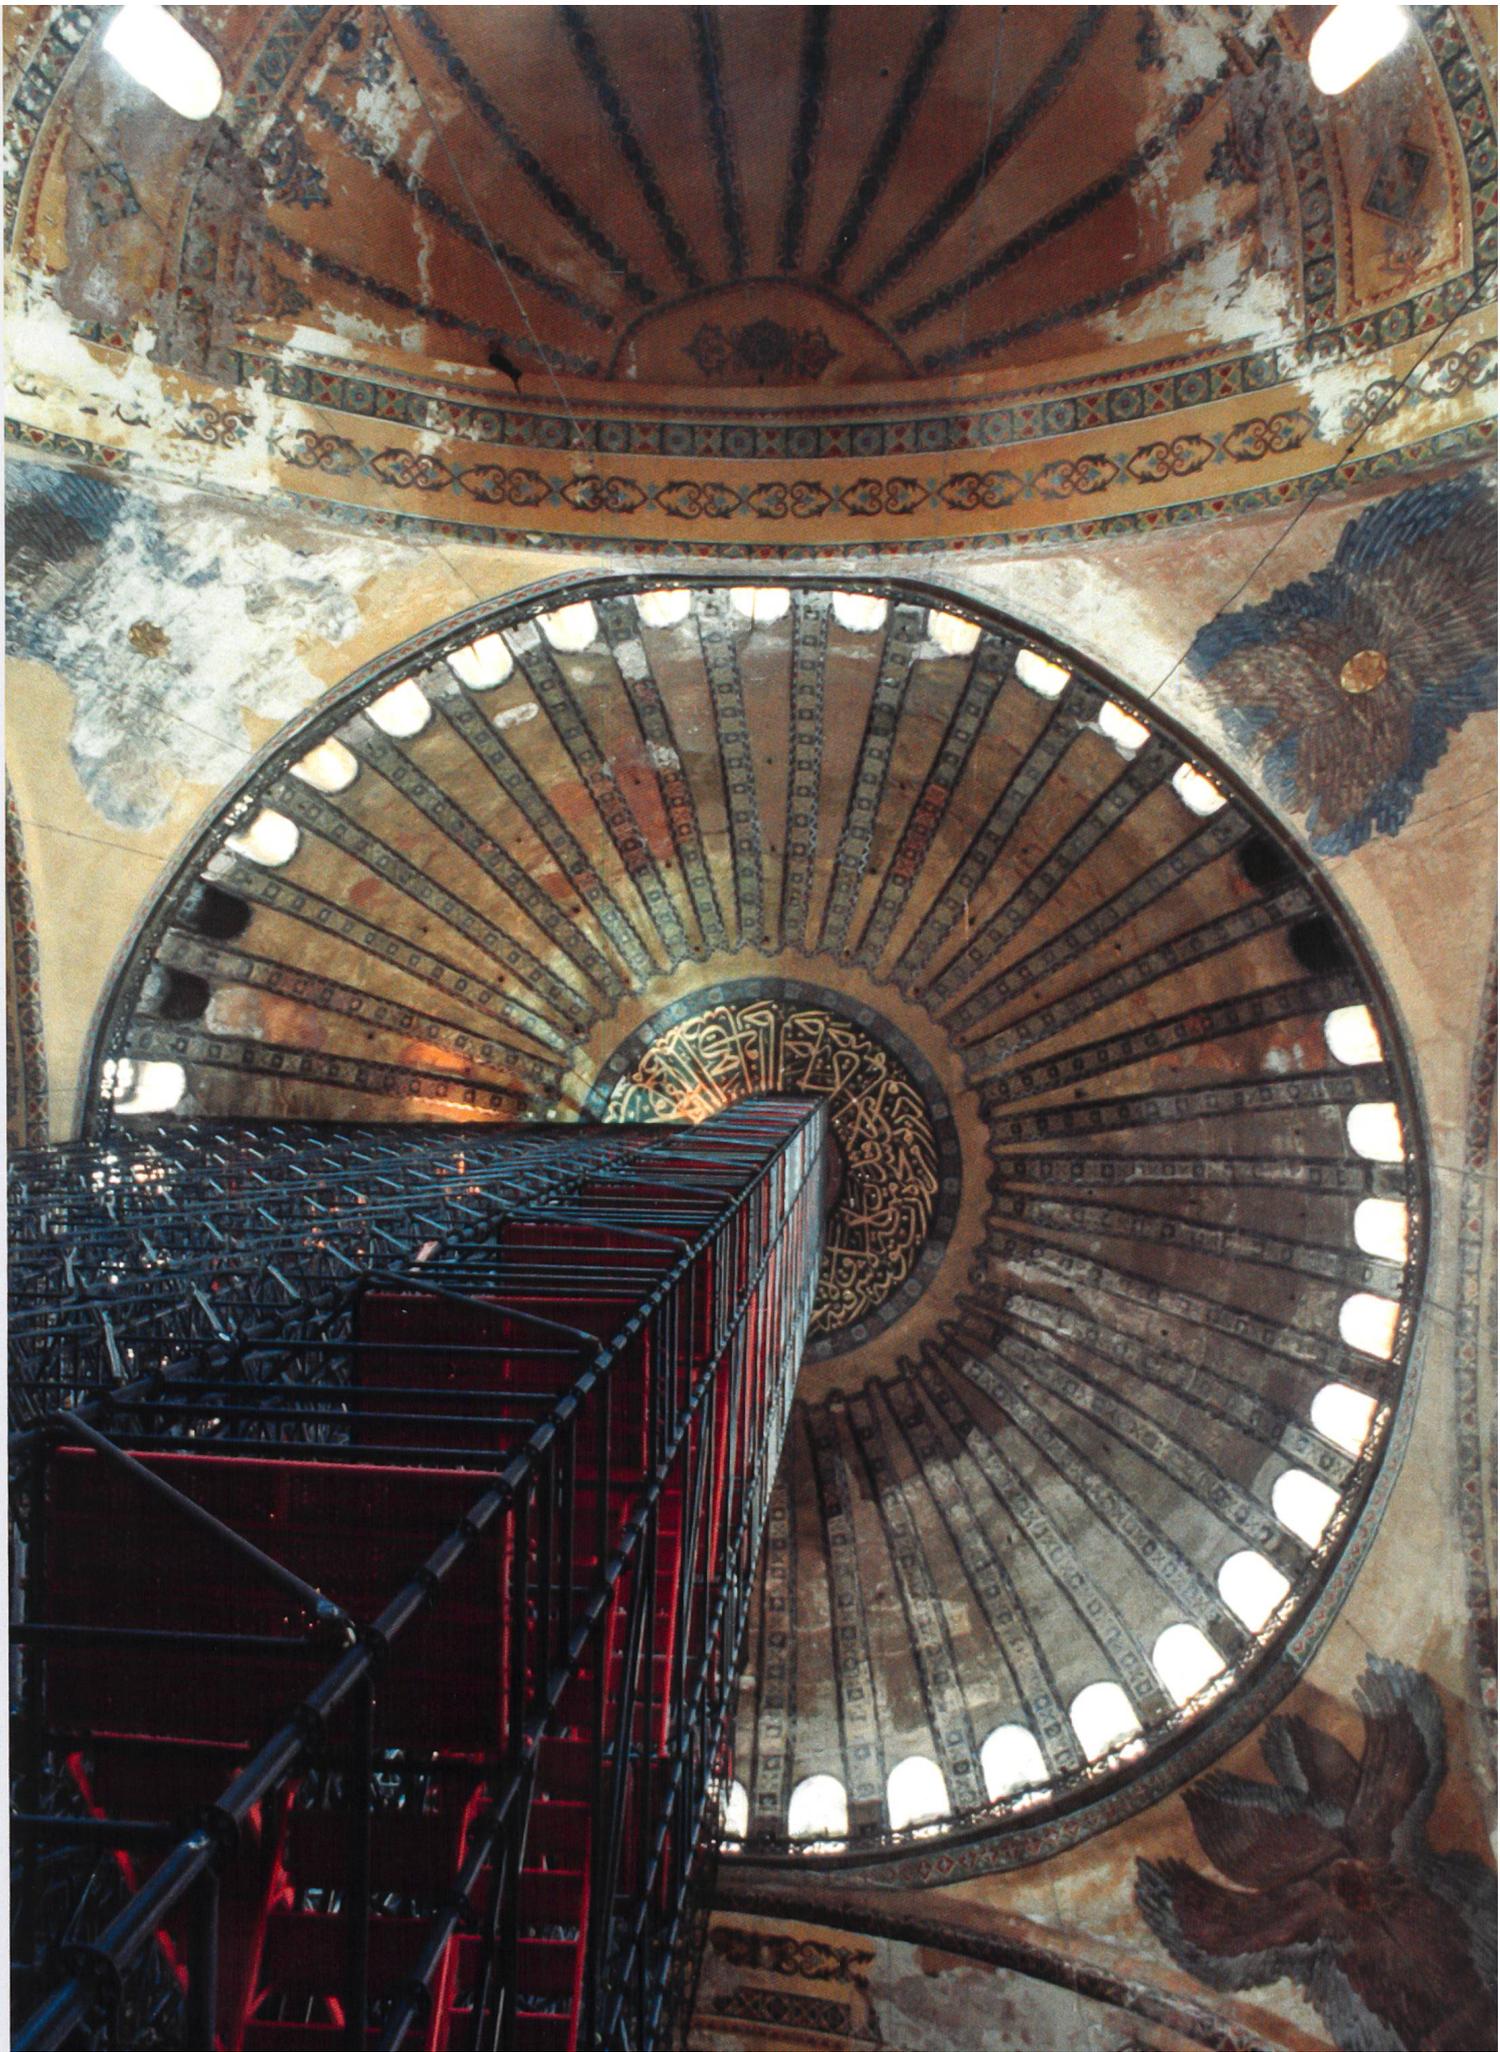
**Aufsicht** in die 56 m hohe Kuppel mit dem Gerüst

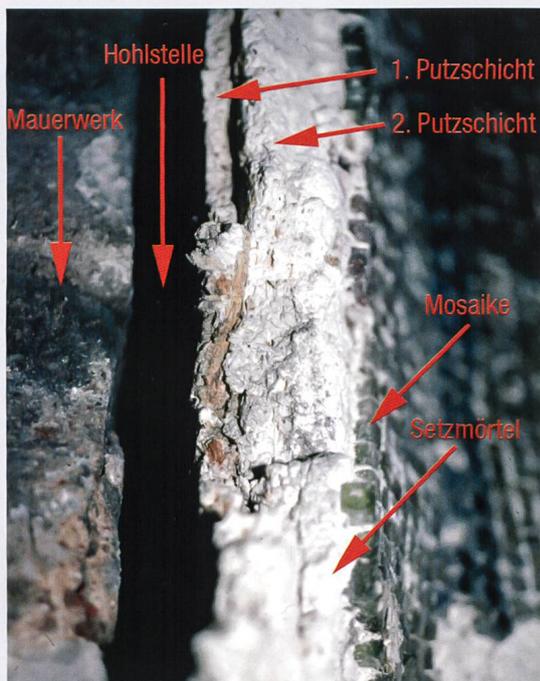
Schichtaufbau im Querschnitt

wenig Zuschläge enthält. Diese Art und Zusammensetzung des Aufbaus macht die Kuppel mit einem Durchmesser von über 30 Metern leicht und flexibel. Auf dem Mauerwerk befinden sich mehrere Schichten von Kalkputzen: ein grober Grundputz, ein etwas feinerer, mit Stroh armerter Zwischenputz und schliesslich der feine und sehr fette Setzmörtel, in dem die Mosaiken sitzen. Die «Problemzonen» bilden die darunter liegenden Schichten, die einerseits durch Witterungseinflüsse, aber hauptsächlich durch Erschütterungen bei Erdbeben mit der Zeit zerbröckelt sind, so dass sich an vielen Stellen Hohlräume (unter dem Setzbett) gebildet haben. Allein die Stabilität des Setzmörtels mit der Mosaikschicht in sich hat das Ganze noch zusammengehalten. Ein weiteres Problem bildeten die Salze, die nach den Kuppelinstürzen mit der Feuchtigkeit ins Mauerwerk und die Putzschichten gelangt waren. Sie kristallisierten und wurden durch die Fugen zwischen den Mosaiken gedrückt, was an einigen Stellen zum Aufbrechen dieser an sich stabilen Schicht führte.

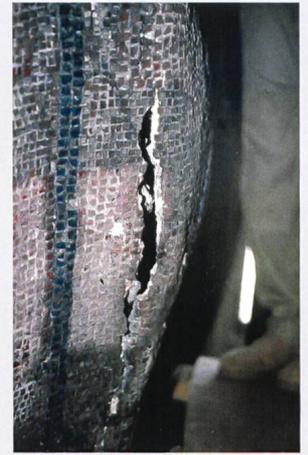
**Aufgeplatzte, abstehende Mosaikoberfläche mit grosser Hohlstelle**

Zunächst erfolgte eine Analyse der Schäden, die – ebenso wie die später erfolgten Massnahmen – zu dokumentieren waren. Weil es keine Pläne gab, zeichneten wir uns nach eigenen Vermessungen selbst Pläne im Massstab 1:25, auf denen wir die Zustände und die vorgenommenen Arbeiten kartierten. Die Kuppelform stellte gegenüber einer senkrechten Wand eine zusätzliche statische Herausforderung dar. Wenn wir sämtliche Hohlräume hinterfüllt hätten, wären neue Probleme entstanden: Erstens wäre das Gewicht zu gross geworden, und zweitens hätte dies die Mosaikschicht unflexibler gemacht, so dass sie bei einem Erdbeben leicht hätte zerreißen können. Daher wählten wir einzelne Stellen aus, um die obere Setzmörtelschicht quasi netzartig wieder mit den dahinterliegenden Schichten zu verbinden. Dies hatte den Zweck, das ganze System des Aufbaus zu stabilisieren, aber dennoch flexibel genug zu belassen, damit es Erschütterungen auffangen kann.

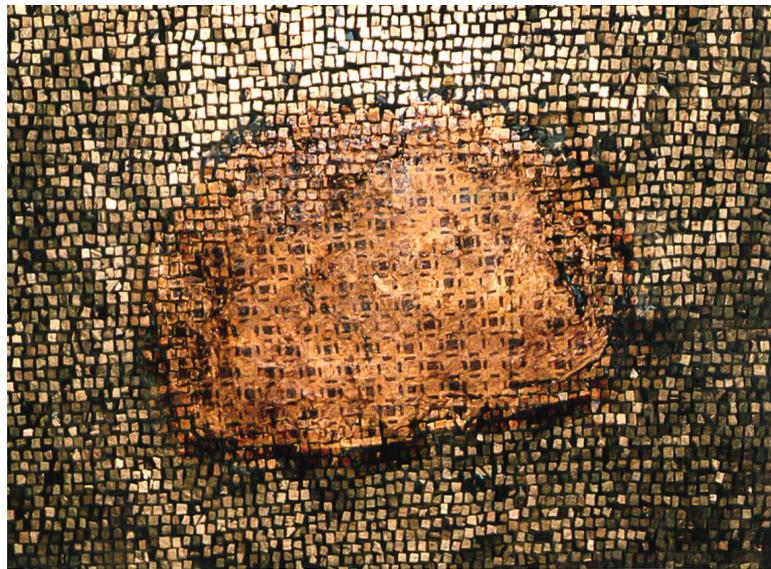
Fossati-Oberfläche mit verbräuntem Schellacküberzug

Gaspare Fossati hat ein für damalige Verhältnisse geradezu revolutionäres Konzept entwickelt. Anstatt Fehlstellen in derselben Art zu ergänzen, hat er nur den ästhetischen Gesamteindruck wiederhergestellt. Dies geschah sicher auch aus ökonomischen Gründen, doch war er mit dieser Methode seiner Zeit weit voraus. Aber es gibt in Fossatis Intervention auch eine Schwachstelle: den Firnis. Wahrscheinlich sowohl als Schutz als auch aus ästhetischen Gründen als Angleichung an die Mosaiken wurde auf die Blattvergoldung mit den Stempeldrucken Schellack aufgetragen, der im Lauf der Zeit verbräunt ist und die so bearbeiteten Stellen deutlich sichtbar macht. Um die von Fossati beabsichtigte Wirkung wiederherzustellen, haben wir den Schellack entfernt.

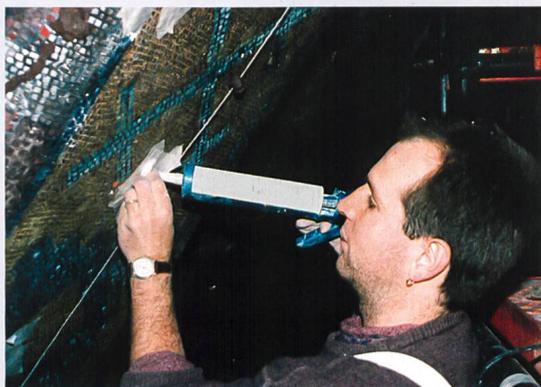
Injizieren von flüssigem Mörtel

Primär handelte es sich um eine konservatorische Massnahme, denn es ging darum, den Aufbau des Mauerwerks mit den Putzschichten und den Mosaiken zu erhalten. Um die punktuellen Hinterfüllungen vornehmen zu können, mussten wir an diesen Stellen die Mosaiken ausbauen und Löcher bohren. Zunächst haben wir die zerbröckelten Putzschichten mit einem dünnflüssigeren Mörtel verfestigt und danach mit punktuellen Kalkhinterfüllungen das Setzbett wieder an den Untergrund gebunden. Hier mussten wir in die Substanz eindringen. Auch sind die Hinterfüllungen nicht reversibel. Es sind aber mineralische Materialien mit minimalem hydraulischem Anteil zum Einsatz gekommen. Ausserdem haben wir die Salze trocken entfernt und die Deckgläser der geborstenen Goldmosaiken wieder befestigt. Die Reinigung der Oberflächen der Mosaiken ist als ästhetischer Eingriff schon eher als Restaurierung zu bezeichnen, ebenso die Abnahme des Firnisses von den Fossati-Oberflächen.

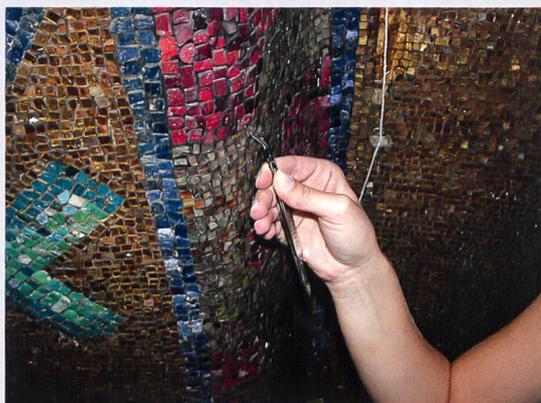
Fixieren und Zurückkleben von losen und abgeplatzten Deckgläsern der Gold- und Silbertesserae

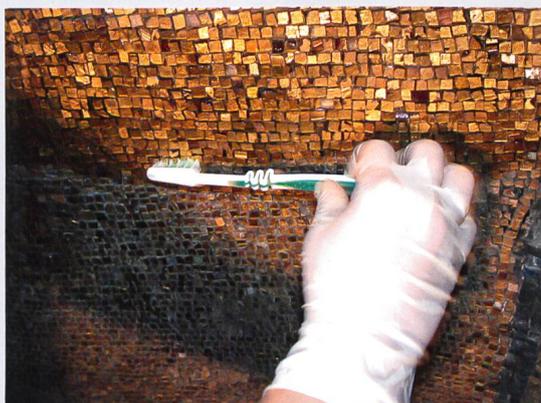
Oberflächenreinigung der Goldtesserae
