Mit Methoden der Bauforschung Neue Erkenntniswege zur Baugeschichte des Berner Münsters

Zurzeit wird die Baugeschichte des Berner Münsters umfassend aufgearbeitet. Mit den unterschiedlichen Methoden der Bauforschung wird bisheriges Wissen überprüft und durch vielfältige Beobachtungen ergänzt. Erste Ergebnisse liegen nun vor.¹

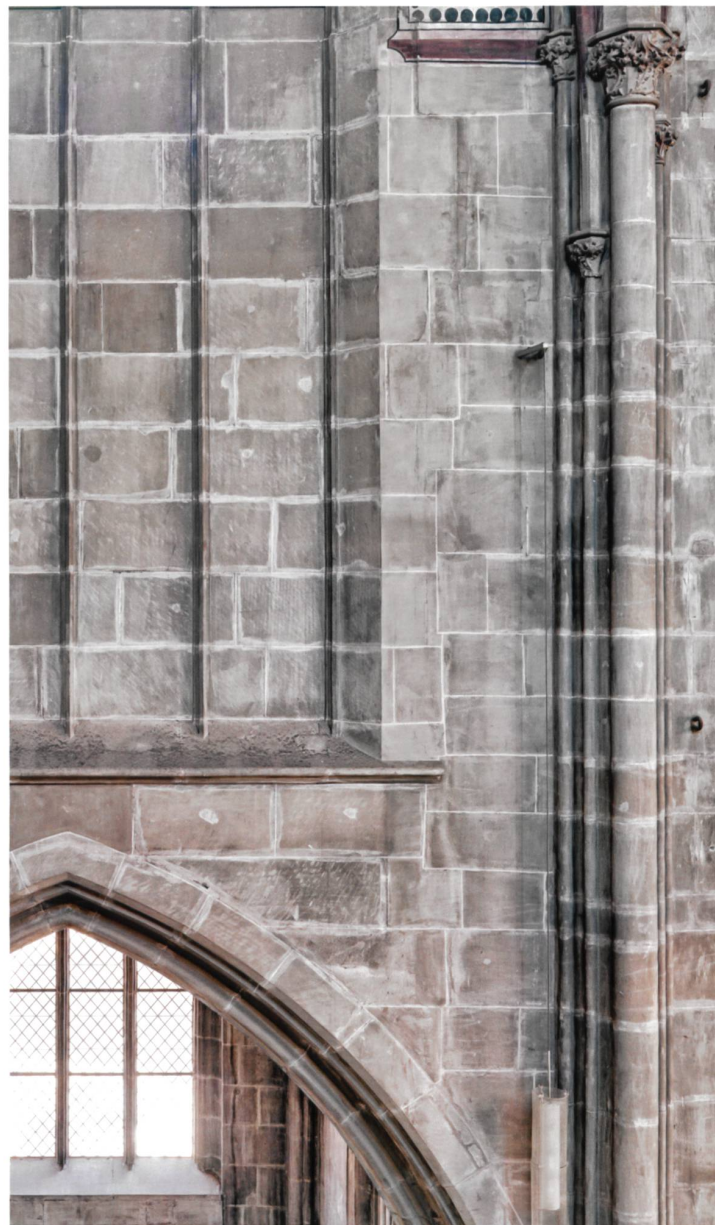
Abb. 2 Baunaht mit deutlichen Störungen im Mauergefüge, die weissen Fugen wurden später aufgemalt und entsprechen nicht überall dem originalen Fugenverlauf. Foto Nick Brändli / © Berner Münster-Stiftung

Der Bau des Chorhauses begann mit der Errichtung des Polygons und des ihm vorgelagerten schmalen Jochs. Erst als man diese Mauerpartien in der gesamten Höhe ausgeführt hatte, baute man die hieran westlich anschliessenden breiten Joche bis zum Triumphbogen (s. Abb. 1). Während man die Südseite recht bald nach Errichtung des Polygons ausführte, baute man die Nordmauer erst etwa fünfzig Jahre später. Aus der Fülle der Befunde im Chor soll im Folgenden exemplarisch der Bereich, an dem das frühe Polygon und die späte Nordmauer zusammentreffen, näher dargestellt werden, denn gerade hier lässt sich gut zeigen, wie zeitlich versetzte Mauerbereiche voneinander unterschieden werden können. Diese in der Abbildung 2 zu sehende Nahtstelle ist auf den ersten Blick durch verspringende Lagerfugen zu erkennen, das heisst, die Steinlagen sind nicht durchgehend auf einer Höhe gemauert. Um diese Uneinheitlichkeit zu kaschieren, wurde im oberen Bereich das Fugennetz mit einem weissen Strich idealisiert nachgezogen. Die tatsächlichen Stossstellen der auf unterschiedlichen Höhen liegenden Quaderlagen liegen weitgehend übereinander und ergeben so die vertikale Naht. Dazu kommt, dass links die Höhe der einzelnen Steinlagen annähernd gleich ist, die Lagen rechts sind

dagegen unterschiedlich hoch. Die beschriebene Baunaht ist nicht nur im Inneren des Münsters zu sehen, sie lässt sich ebenfalls über dem Gewölbe verfolgen und ist auf der Rückseite der Mauer, unter dem Pultdach des nördlichen Seitenschiffs, erkennbar. Auch in stilistischen Details unterscheiden sich die Mauerabschnitte voneinander: So entspricht die Profilierung des Dienstbündels an Pfeiler 85 der im Langhaus und nicht der im übrigen Chorhaus, das grosse Kapitell dieses Pfeilers mit seinem Blätterkranz, der nur in der oberen Hälfte liegt, ist gar singulär.

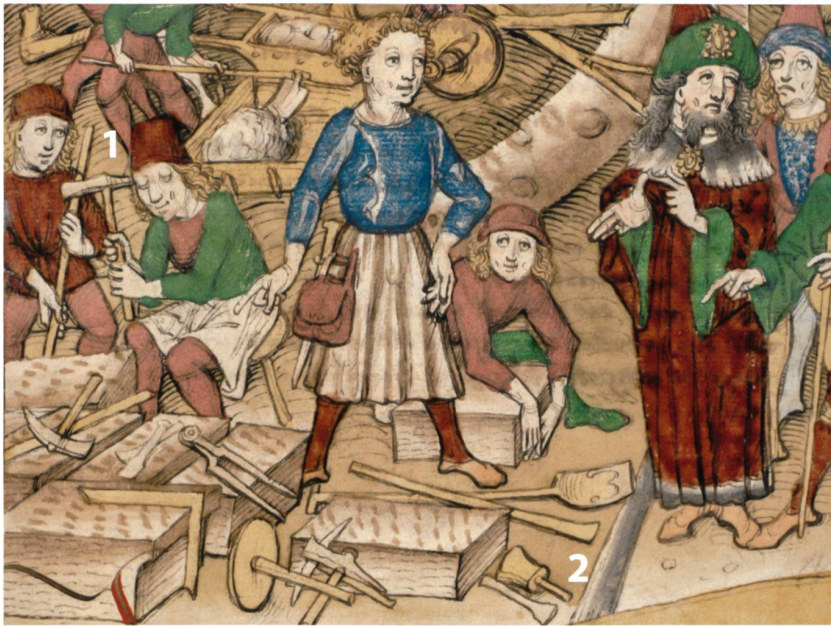
Abb. 6 Ausschnitt aus einer Abbildung der Spiezer Chronik von Diebold Schilling von 1484. Dargestellt sind die wichtigsten Steinmetzwerkzeuge, unter anderem auch die «Fläche» (1) und das Scharrieseisen mit Holzknüpffel (2). Bürgerbibliothek Bern, Mss.h.h.I.16, S. 55. Foto Codices Electronici AG

der genannten Baunaht besonders gut nachvollzogen werden, da genau zwischen diesen Bauphasen eine entscheidende Änderung in der mittelalterlichen Bearbeitungstechnik stattfand: Im Chorpolygon und an den Südwänden sind alle Steine mit der sogenannten Fläche, einem beilförmigen, zweihändig geführten Werkzeug, bearbeitet. Dabei entstehen sehr feine, in der Regel vertikale Rillen in der Oberfläche (s. Abb. 4). Im Laufe der zweiten Hälfte des 15. Jahrhunderts entwickelt sich eine neue Form der Endbearbeitung, die Scharrierung. Diese wird mittels eines etwa 5 cm breiten Meissels, geschlagen durch einen Holzknüpfel, erzeugt. Die dabei entstehenden Hiebe verlaufen meist diagonal und sind wesentlich breiter (s. Abb. 5). Diese Spuren treten nur an den beiden westlichen Jochen der Nordwand auf. Auf historischen Abbildungen sind diese unterschiedlichen Werkzeuge manchmal abgebildet, besonders anschaulich sind sie in der Spiezer Bilderchronik von Diebold Schilling um 1484 dargestellt (s. Abb. 6).

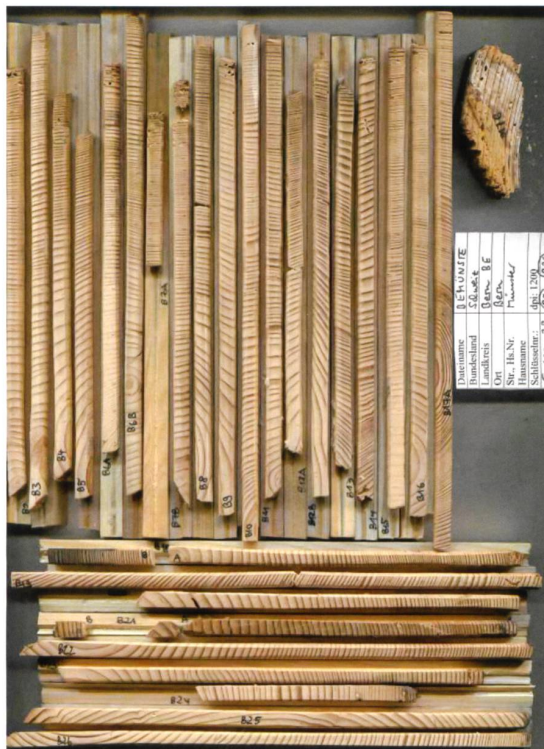
Abb. 7 Proben für die dendrochronologische Untersuchung aus den bauzeitlich verbauten Hölzern der erhaltenen Dachwerke des Berner Münsters. Foto Thomas Eissing

Die späte Datierung des nordwestlichen Chorbereiches ist nicht nur aufgrund der beobachteten Bearbeitungsspuren an den Steinoberflächen zu postulieren, sondern lässt sich auch mit Hilfe naturwissenschaftlicher Methoden bestätigen. Glücklicherweise haben sich am Münster einige Holzkonstruktionen erhalten, die aufgrund ihres Gefüges als bauzeitlich eingeordnet werden können und im Rahmen des Projekts dendrochronologisch untersucht wurden. Bei der dendrochronologischen Untersuchung können auf Grundlage der Jahringbreiten und ihrer Abfolge die Fälldaten der verbauten Hölzer jahrgenau bestimmt werden (s. Abb. 7). Zu den beprobten Hölzern gehören Reste eines ersten Dachwerks, die sich unter dem heutigen, aus dem Jahr 1599 stammenden Dachwerk noch in situ erhalten haben, sowie das Dachwerk des nördlichen Seitenschiffes, das an der nordwestlichen Chormauer lehnt. Die Untersuchung erbrachte, dass die Hölzer für das Chordachwerk 1437/38 geschlagen und somit wahrscheinlich 1438 verbaut wurden. Die Hölzer, die für das Pultdach im nördlichen Seitenschiff verwendet wurden, wurden dagegen 1493 gefällt. Auch das Dachwerk des südlichen Seitenschiffes wurde in die Untersuchungen einbezogen und konnte auf 1460/61 datiert werden. Sein Aufrichten setzt voraus, dass zu diesem Zeitpunkt die Felder 80 und 90 der südlichen Chormauer bereits errichtet waren, was die Entstehung dieser Mauerbereiche auf die Zeitspanne zwischen 1438 und 1461 eingrenzt.³
