**Zeitschrift:** Kunst + Architektur in der Schweiz = Art + architecture en Suisse = Arte + architettura in Svizzera

**Artikel:** Wandmalereiabnahmen der 1950er bis 1980er Jahre in Basel :  
Fragmente ornamentaler Dekorationsmalereien

# Wandmalereiabnahmen der 1950er bis 1980er Jahre in Basel

## Fragmente ornamentaler Dekorationsmalereien

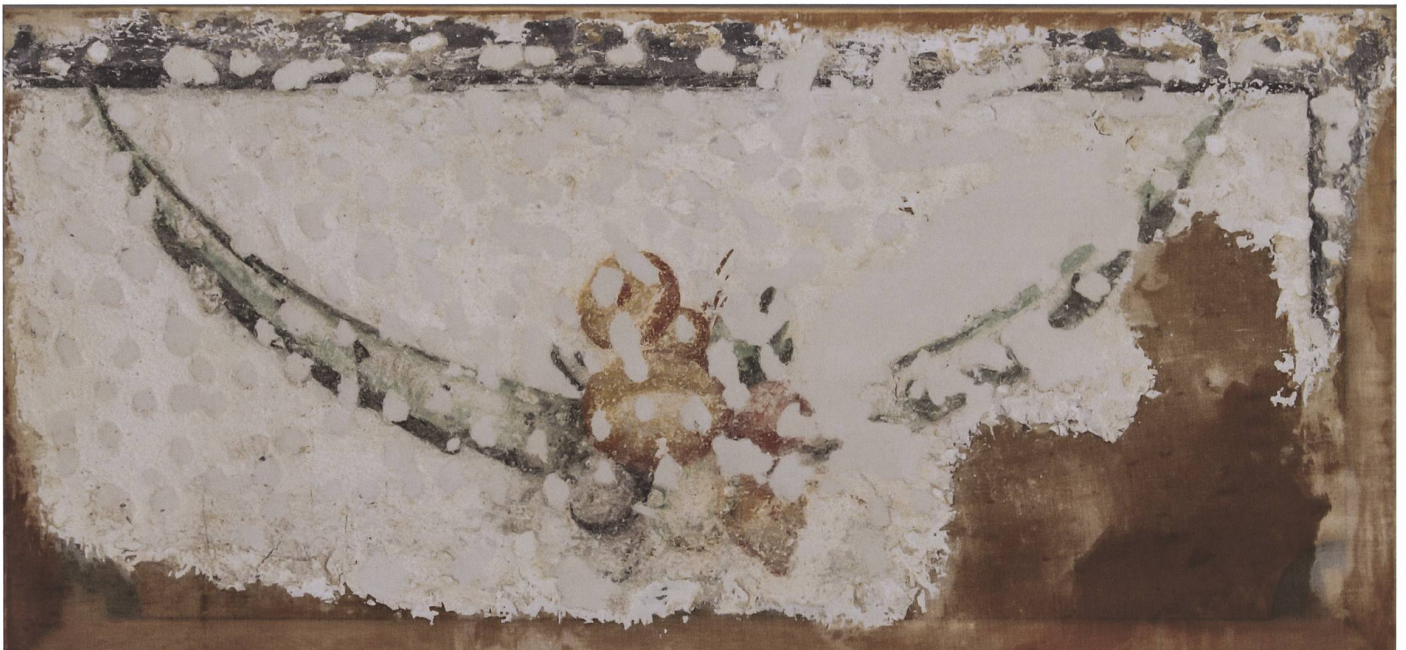
**Abb. 1** Ursprünglich Hebelstrasse, Abnahme 1965, Girlandenmalerei mit Fruchtbouquet und Grauband. Gekittete, unretuschierte Hacklöcher zeigen, dass die ehemalige Wandmalerei überdeckt war. Foto Daniela Ziller, Alésia Barthoulot, Lisa Sanglard

Zwei dekorative Motive kommen in der Sammlung in besonders hoher Anzahl vor und wurden in verschiedenen Häusern vorgefunden. Das sind zum einen Renaissancegirlanden (Abb. 1) mit Blumen- oder Fruchtbouquet, die in gemalter Form von der Decke oder von Balkenunterzügen hingen, oft in Kombination mit einem Rot- oder Grauband mit dunklem Begleitstrich. Die Wandmalereien traten an die Stelle, wo sonst tatsächlich Girlanden zur Dekoration hängen würden, und sollten dem Raum eine bleibende Festlichkeit verleihen.<sup>2</sup> Das andere Motiv ist heute noch oft in Basel anzutreffen: der schwarze Bollenfries<sup>3</sup> mit Rankenbüschel (Abb. 2, 6 und 7), der als

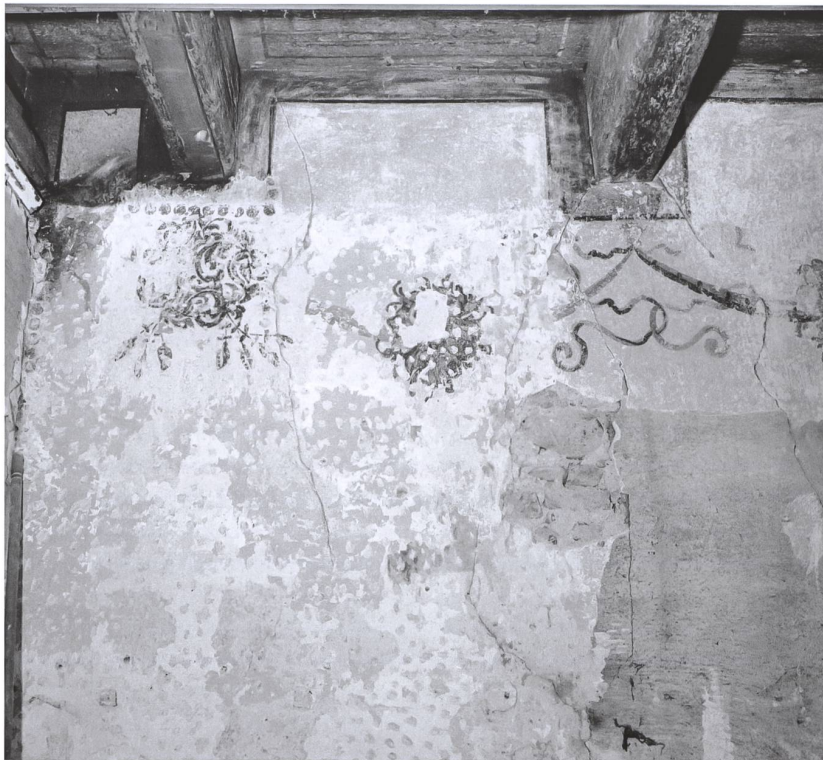
**Abb. 2** Spalenberg 5, Sondierungen und Freilegungen vor dem Abbruch. Spätgotischer Bollenfries mit Rankenbüschel, darüberliegend Renaissance-Girlandentalerei mit Fruchtbouquet. © Kantonale Denkmalpflege Basel-Stadt, Foto Paul Denfeld

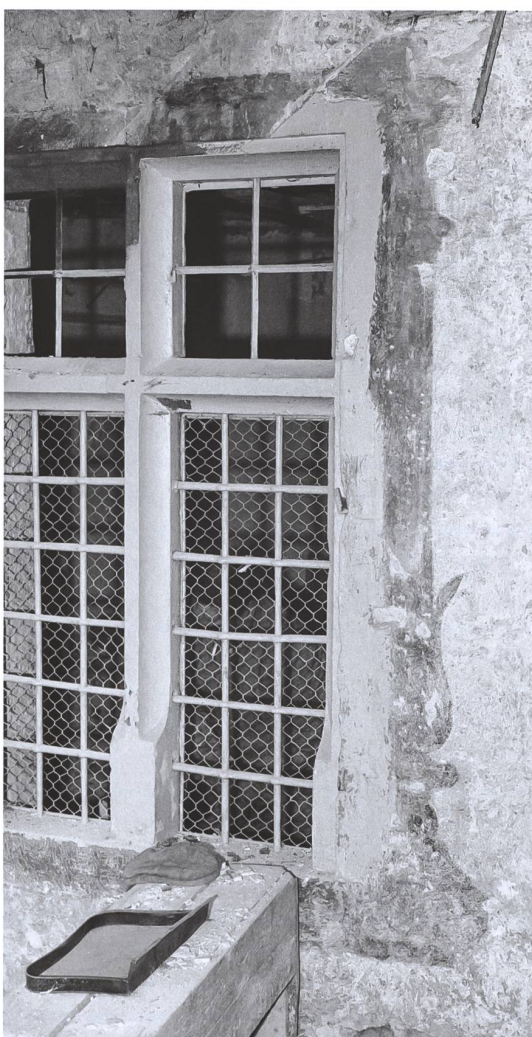
**Abb. 3** Hebelstrasse 12, Fenster einrahmender, gemalter Pilaster. © Kantonale Denkmalpflege Basel-Stadt, Foto Paul Denfeld

Dekorations-element schon ab Mitte des 15. Jahrhunderts zum Formenrepertoire gehörte<sup>4</sup> und als Dekorationsform über 200 Jahre gebräuchlich war.<sup>5</sup> Oft wurde dieses Motiv als rahmendes Element von Feldern mit anderen Malereien oder von Bauteilen verwendet. Einige der abgenommenen Wandmalereien zeigen Elemente von Scheinarchitekturen, wie Rollwerke, Pilaster oder Säulen, die als gemaltes Abbild sonst plastischer Dekorationsformen Tür- und Fensterstürze sowie die Seiten einrahmten (Abb. 3, 4). Daneben sind wenige figürliche Darstellungen in der Sammlung zu finden, so zum Beispiel zwei barocke Putti, die zur Vorhangsdraperie eines Epitaphs gehörten, oder eine Biedermeier-Wirtshausszene (Abb. 5). Die beiden letzteren Beispiele waren offensichtlich in einem spezifischen Raum- und Funktionskontext platziert. Doch auch die anderen Fragmente veranschaulichen, dass Wandmalereien jeweils ganz bestimmte Funktionen innehatten und auf architektonische und räumliche Gegebenheiten reagierten. So rhythmisieren ornamentale Dekorationen eine Wandfläche, rahmen architektonische Elemente ein und nehmen in der Symbolik Bezug auf die Funktion des Raums oder verleihen ihm einen festlichen Charakter. Die Scheinarchitekturmalereien sind in ihrer Funktion an die jeweiligen architektonischen Elemente, auf die sie gemalt wurden, gebunden. Werden sie von diesen losgelöst, verlieren sie ihre Funktion (vgl. Abb. 3 und 4).

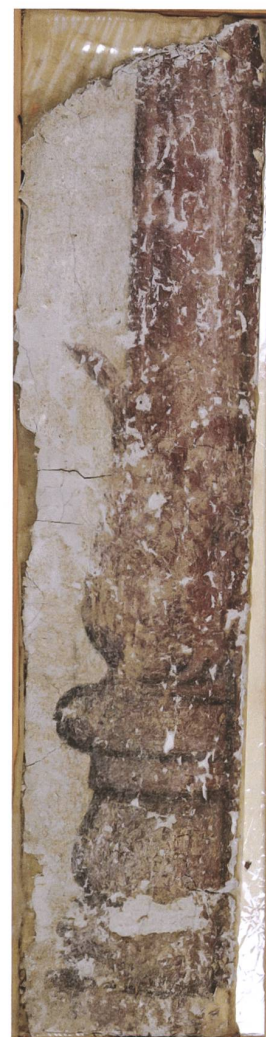
**Abb. 4** Ehemals Hebelstrasse 12, Abnahme 1965, Gemalter Pilaster. Foto Daria Jermann, Mischa Hiltensperger, Marla Meyer, Tonja van Rooij

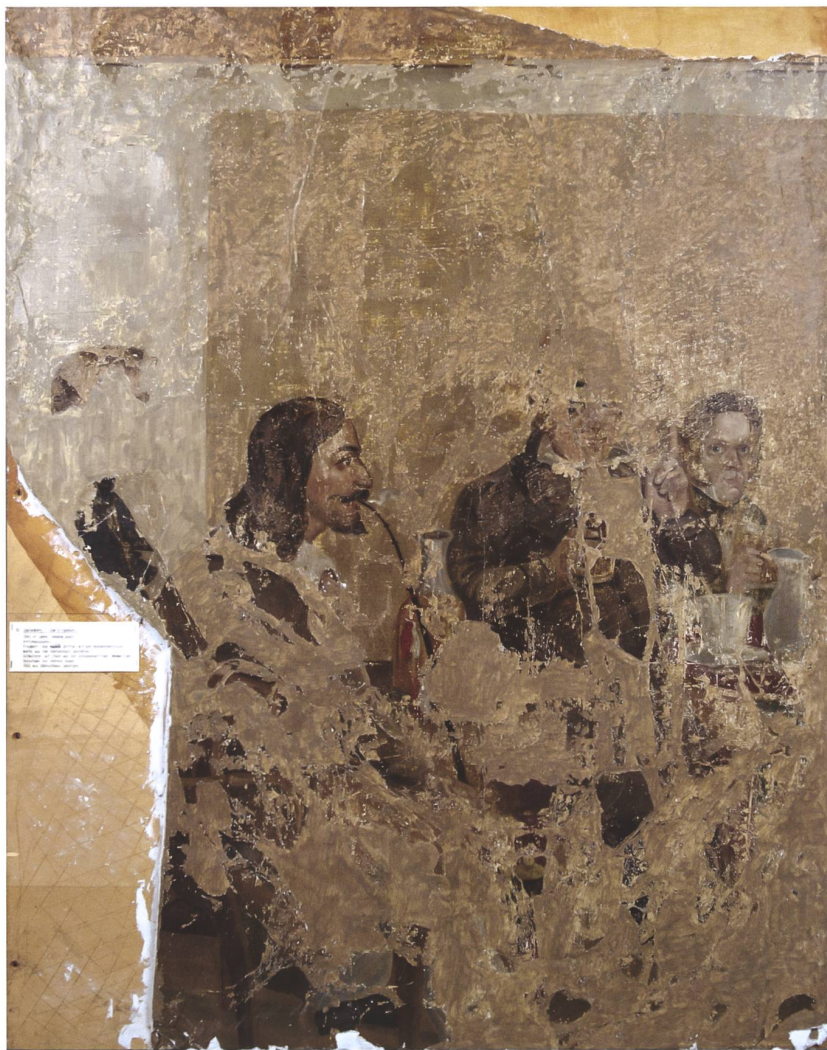
**Abb.5** Ursprünglich Spalenberg 7, abgelöst 1966, übertragenes Fragment einer Biedermeier-Wirtshausszene. Foto Daniela Ziller, Alésia Barthoulot, Lisa Sanglard

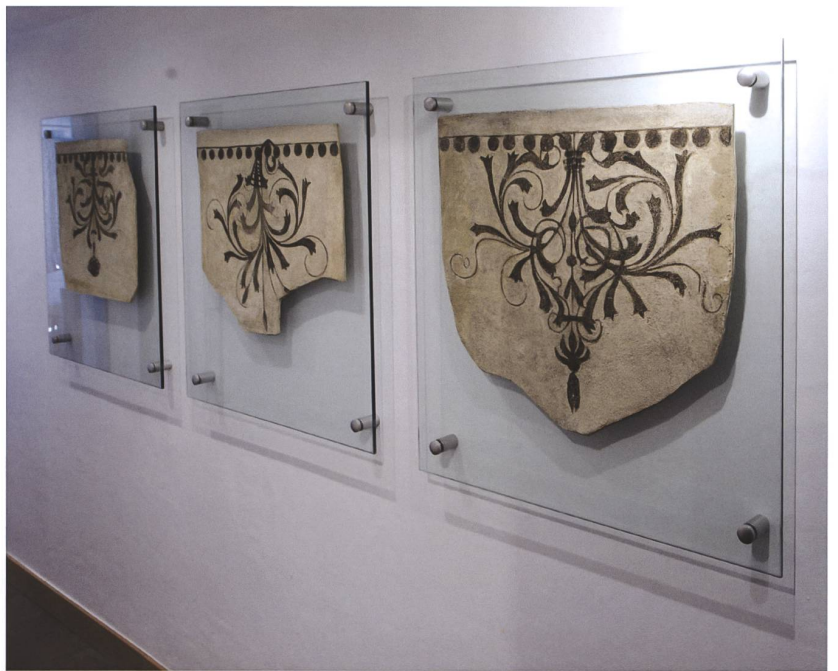
**Abb.7** St. Alban-Rheinweg 70, Übertragene Wandmalereien, Bollenfries mit Rankenbüschel. Foto Tonja van Rooij

tiert und mit einem Abstand zur Wand gehängt (vgl. Abb. 6 und 7). Diese Form der Präsentation verdeutlicht den Umstand, dass eine Wandmalerei, die abgenommen wurde, keine Wandmalerei mehr ist, sondern ein mobiles Werk, das beliebig umgehängt werden kann. Die Präsentation mit dem Abstand zur Wand und der Glasrahmung, welche die dahinterliegende Wand sichtbar macht, kann aber, im Kontrast zur Präsentation der beiden in die Wand reintegrierten Wandmalereien, als ehrliche Offenlegung der Restaurierungsgeschichte der Werke und im weiteren Sinne sogar des Hauses gelesen werden. Eine Rückübertragung der Werke an ihren ursprünglichen Ort ist sicherlich die optimale Nutzung bereits abgenommener Wandmalereien, da sie damit auch bis zu einem gewissen Grad in ihren ehemaligen Kontext gesetzt werden und die Funktion der Dekoration eines bestimmten Ortes wiederaufnehmen. Da dies jedoch oft nicht möglich war, wurden Wandmalereien im historischen Bauarchiv der Kantonalen Denkmalpflege aufgenommen und eingelagert.

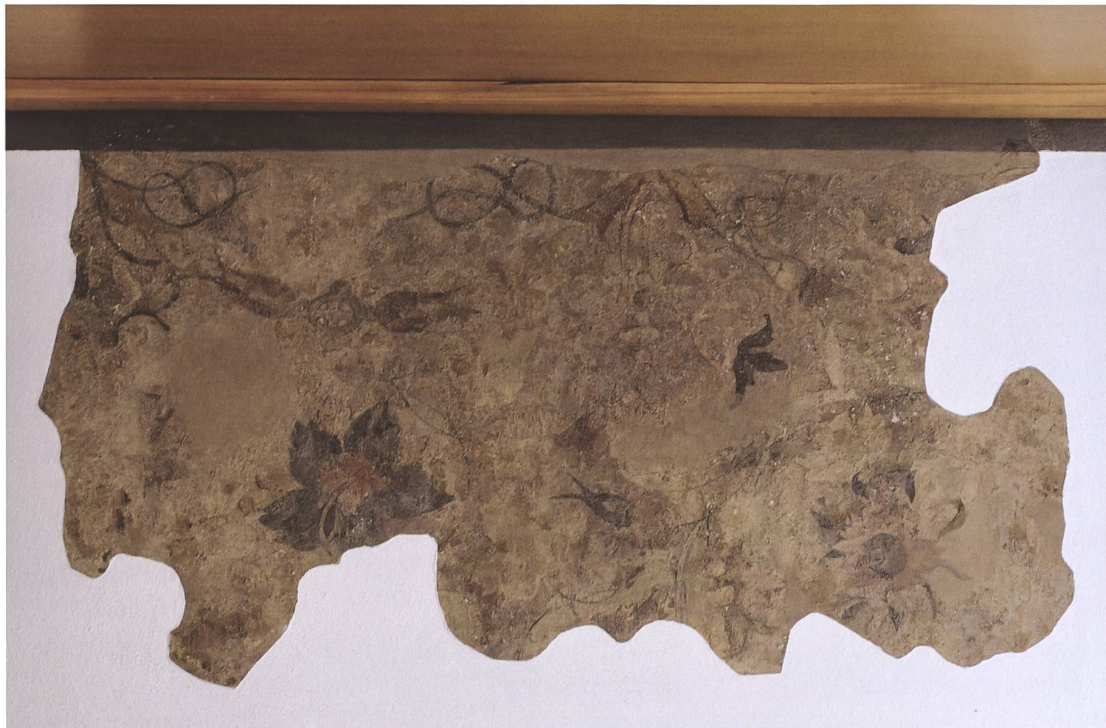
**Abb.8** St.Alban-Rheinweg 70, übertragenes Wandmalereifragment mit Girlanden und Blumen.  
Foto Tonja van Rooij

Hin und wieder kam es vor, dass abgenommene Wandmalereifragmente wieder in die Bauten integriert wurden. Das Thomas Platter-Haus an der Gundeldingerstrasse 280 musste aufgrund seines schlechten Zustandes instand gesetzt werden. Dabei wurden die Wandmalereien abgelöst und nach der Renovation wieder in den Bau versetzt. Ein besonderer Fall der Reintegration von abgenommenen Wandmalereien ist der Gasthof zum Goldenen Sternen, der 1965 in der Aeschenvorstadt abgebrochen wurde. Das Gebäude sollte an neuer Lage wiederaufgebaut werden. Da nicht gleich ein neuer Standort gefunden wurde, wurden wertvolle historische Bauteile und Wandmalereien ausgebaut und eingelagert. Erst zehn Jahre später wurde das Gebäude an den St. Alban-Rheinweg unter Reintegration historischer Bauteile transloziert. Zwei Wandmalereien wurden dabei zurück in die Wand eingebaut und erscheinen auf den ersten Blick wie fragmentarisch erhalten (Abb. 8). Andere abgenommene Wandmalereifragmente wurden jeweils auf eine Glasplatte mon-

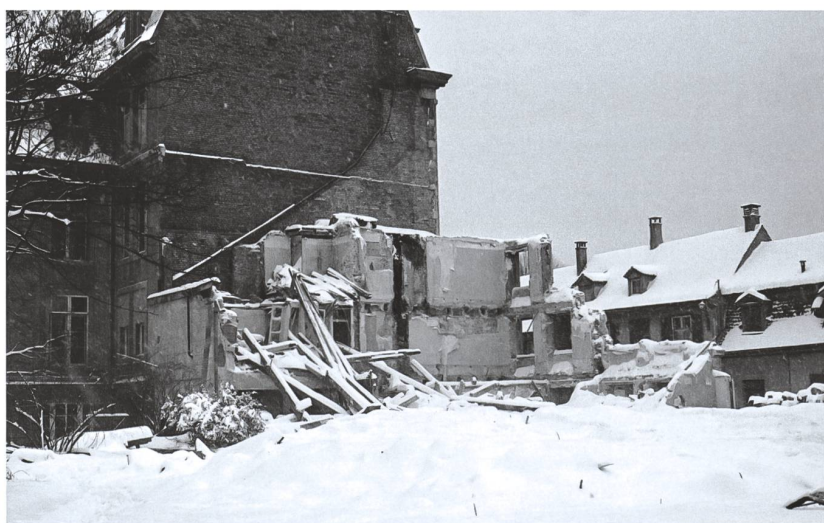
**Abb.9** Hebelstrasse 12 während des Abbruchs.  
© Kantonale Denkmalpflege Basel-Stadt,  
Foto Rolf Brönnimann

Zwischen 1964 und 1966 waren diverse Abbrüche verschiedener historischer Bauten geplant. Hierzu gehörte eine ganze Häuserreihe an der Hebelstrasse (Abb. 9) im Zuge des Neubaus des Bürgerspitals, der Spalenberg 5 und 7 zugunsten des Neubaus des Hotels Basel und der Abbruch zweier historischer Häuser in der Aeschenvorstadt aufgrund einer Strassenverbreiterung, des ehemaligen Hirzen und des Gasthofs Zum Goldenen Sternen. Vor dem Abriss der Bauten wurden Restauratoren auf die Baustellen gerufen, um Untersuchungen und Sondierungen der Wände und Decken anzustellen. Dabei kam eine erstaunlich grosse Anzahl an Wand- und Deckenmalereien aus verschiedenen Epochen zum Vorschein, die jahrhundertlang überdeckt gewesen waren (Abb. 2). An den abgenommenen Fragmenten zeigt sich die Überdeckung bis heute an den Hacklöchern, die in den Putz geschlagen wurden, damit die neue Putzschicht auf der Oberfläche der Malereien haften konnte (Abb. 1 und 2). Nachdem die Wandmalereifunde freigelegt worden waren, fotografierten die Restauratoren sie,
