**Artikel:** Farbschollen in der Suppe : von der Umsetzung konservatorischer/restauratorischer Ansprüche in der Praxis

**Autor:** Flückiger, Flavia / Harsch, Kathrin

# Farbschollen in der Suppe

## Von der Umsetzung konservatorischer/restauratorischer Ansprüche in der Praxis

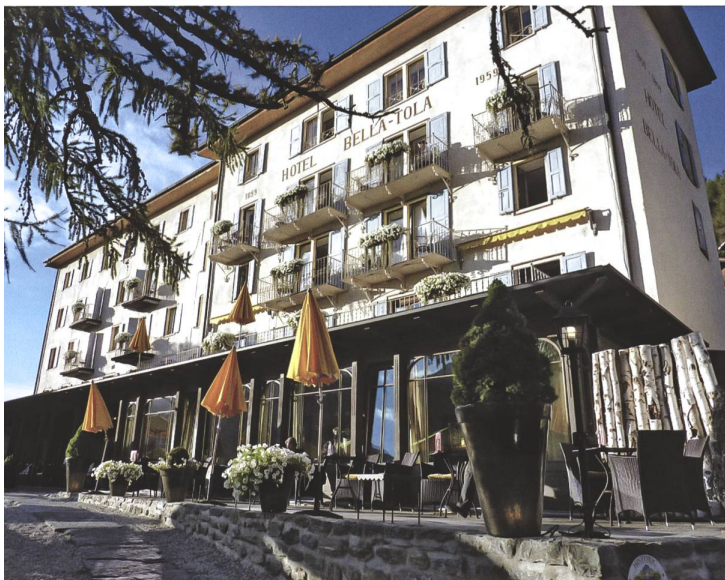
**Das Grand Hôtel Bella Tola et St-Luc**, erbaut 1882/83 und mit dem Anbau von 1889 (rechts), in dem sich der heutige Speisesaal mit den Deckenmalereien befindet

**Der heutige Speisesaal im Grand Hôtel Bella Tola et St.-Luc** mit der bemalten Gipsdecke vor der Restaurierung: Durch mehrere historische Überarbeitungen waren auf der gesamten Decke Niveau-, Glanz- und Farbunterschiede zu sehen

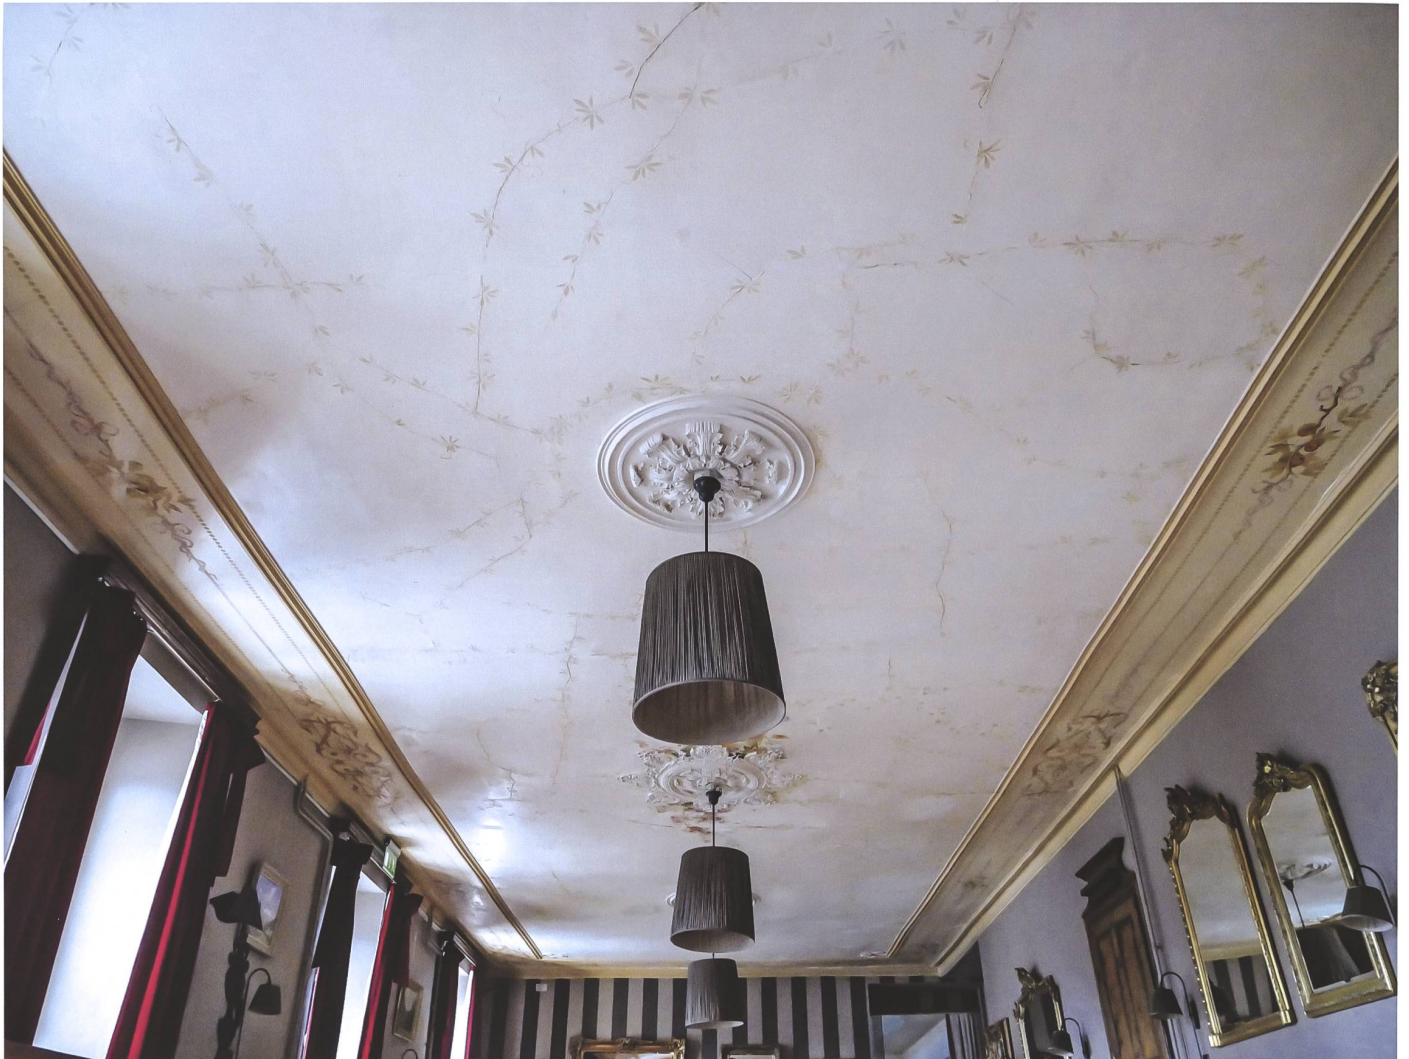
**Oben: Gesamtaufnahme der Decke im heutigen Speisesaal des Grand Hôtel Bella Tola et St-Luc nach der Restaurierung, aufgenommen in vier Teilen. Unten: Blick über die Decke im heutigen Speisesaal des Grand Hôtel Bella Tola et St-Luc nach der Restaurierung. Foto C. Buchs, 2021**

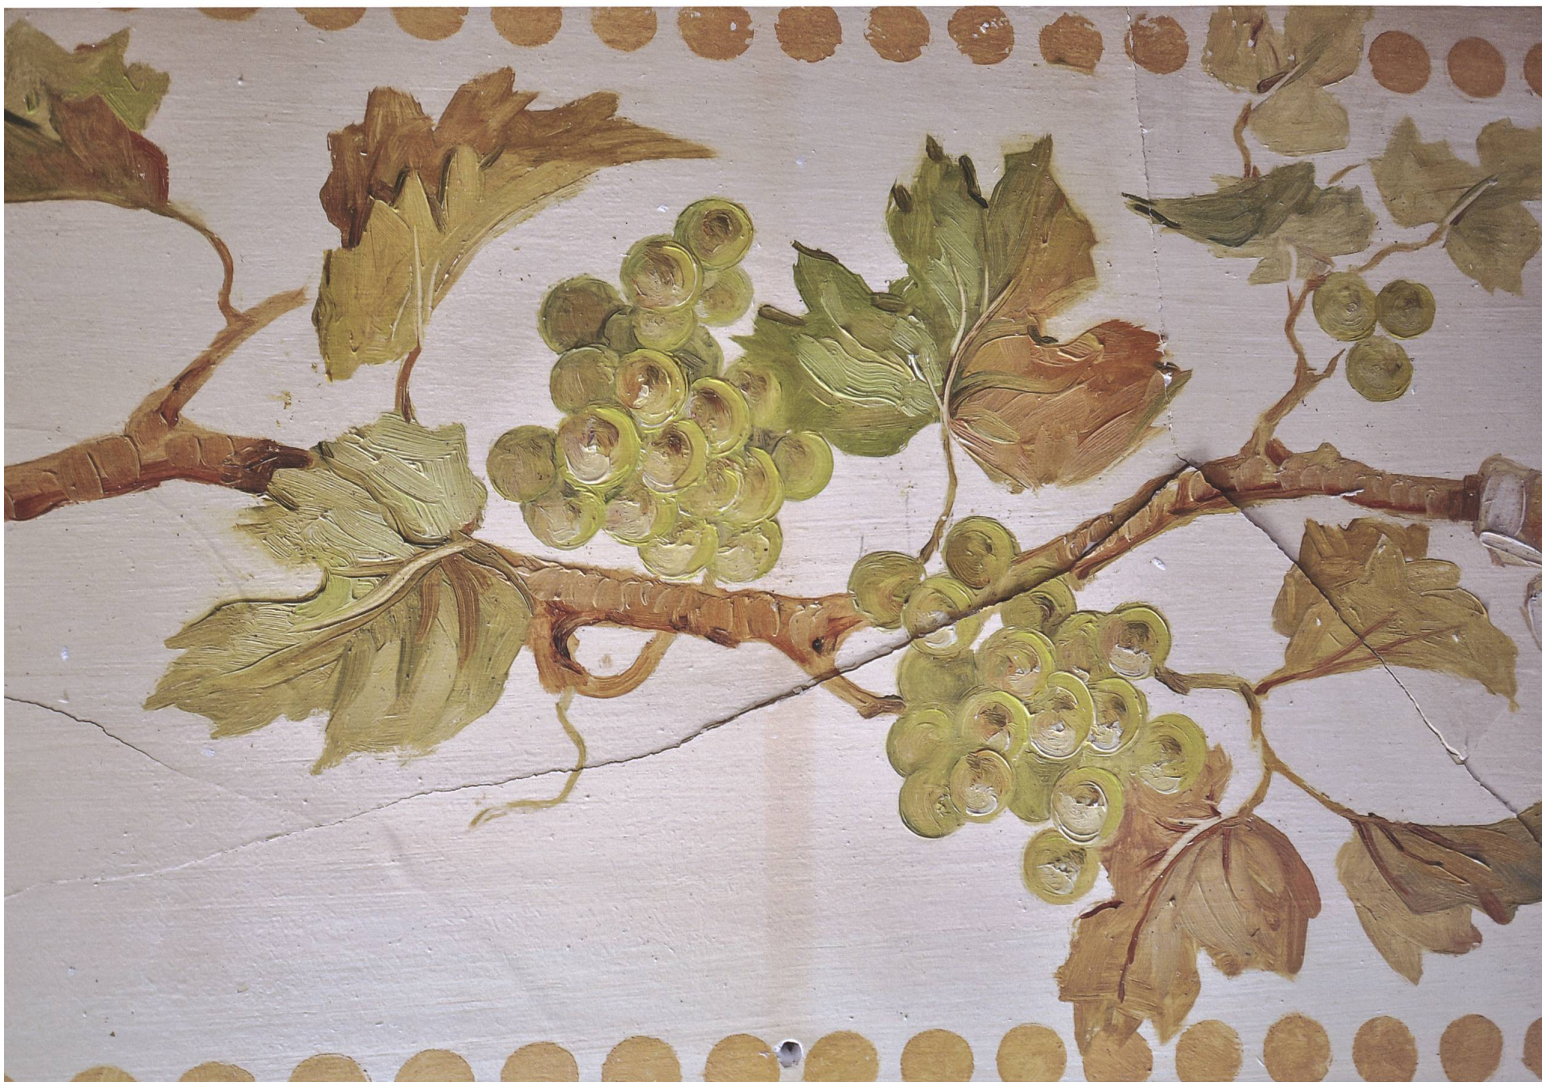
**Detailausschnitt aus der Deckenmalerei:**  
Die Traubenbouquets in der Bordüre nehmen die Thematik der Gastronomie auf, die sich im Speisesaal darunter abspielt
