Die Restaurierungsarbeiten im Konventstock zu Mariastein

Kreuzgang

Josef Fischer, Restaurator, Bern

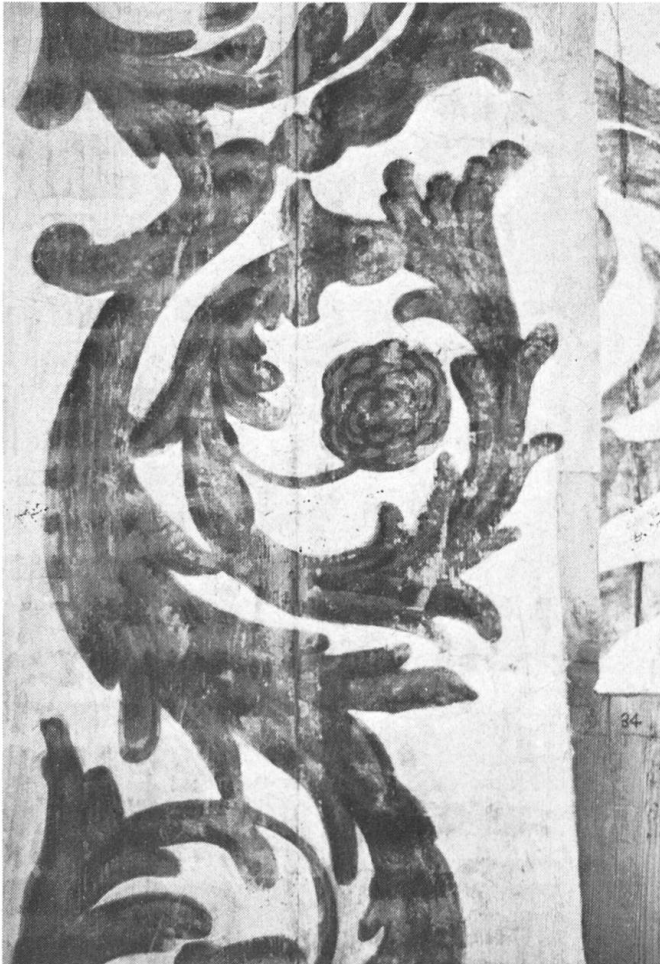
Gereinigte und ausgefasste Tafel.
