Artikel: Die Restaurierung der Klosteranlage Mariastein

Kapitel: 6: 6. Ausführungsabschnitt : Wirtschaftstrakt, Gästespeisesaal, Brüggli, 1981-1983

6. Ausführungsabschnitt

*Wirtschaftstrakt, Gästespeisesaal, Brüggli,
1981–1983*

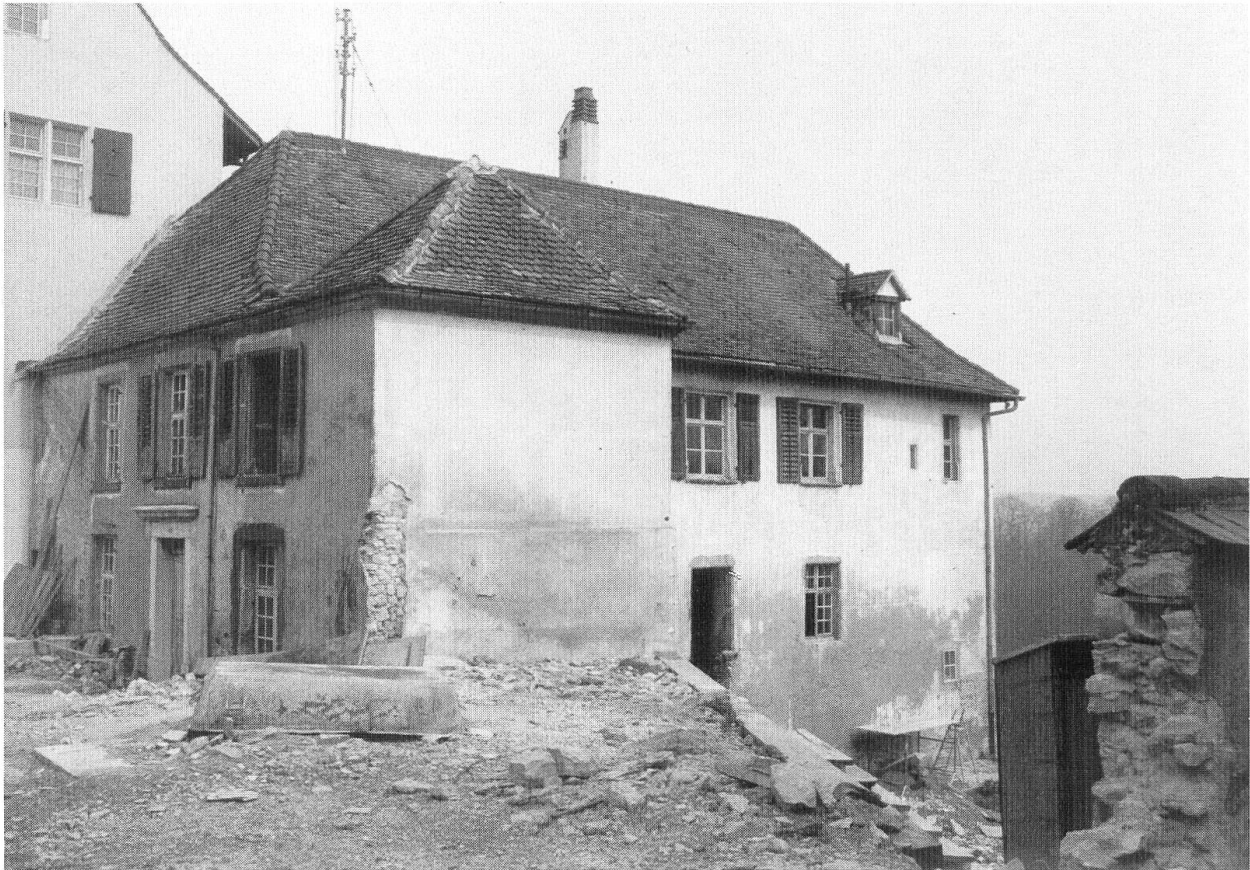
Alte Grosskellnerei. Der schlechte Bauzustand, die viel zu geringe Nutzfläche und die zu grossen Niveauunterschiede zu den benachbarten Baukörpern veranlassten uns, das Gebäude niederzulegen.

Die ehemalige Grosskellerei war aus verschiedenen Gründen nicht mehr zu retten. Einmal war dieser Trakt baulich in sehr schlechtem Zustand, zum anderen brachte er für den projektierten Wirtschaftstrakt nicht das für einen rationellen Betrieb erforderliche

Volumen. Also wurden alle brauchbaren Teile ausgebaut, und der Rest wurde abgetragen.

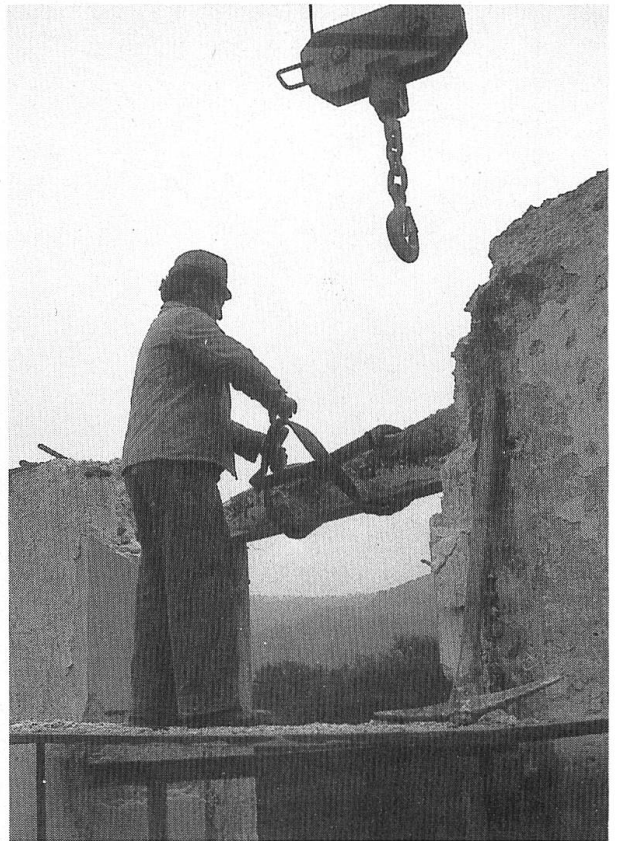
Alte Grosskellnerei. Alles Brauchbare wird sorgfältig ausgebaut und deponiert.

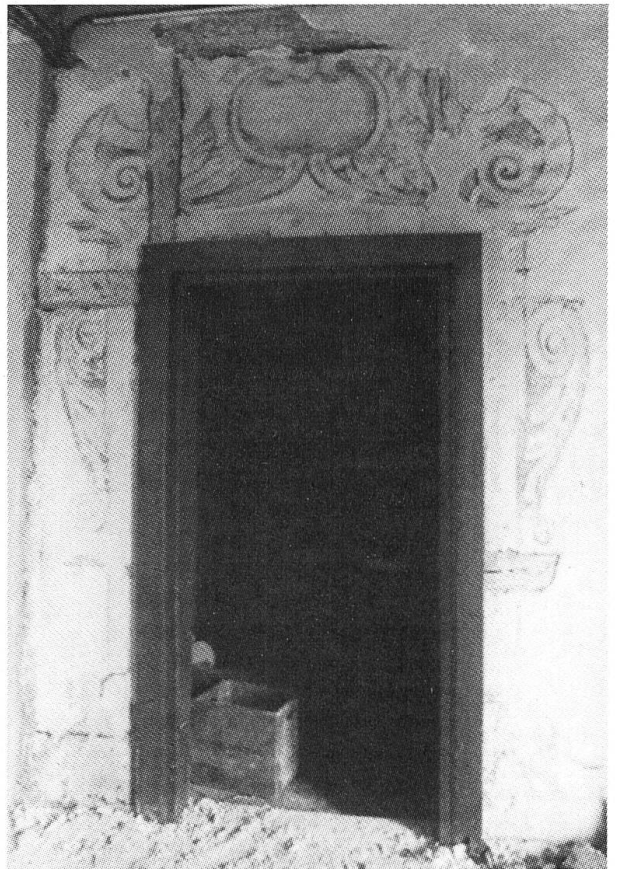
*Alte Grosskellnerei. In Grisaille gemalte Tür-
einfassung, um 1700. Sie wird samt dem Putz ab-
genommen und später wieder verwendet.*

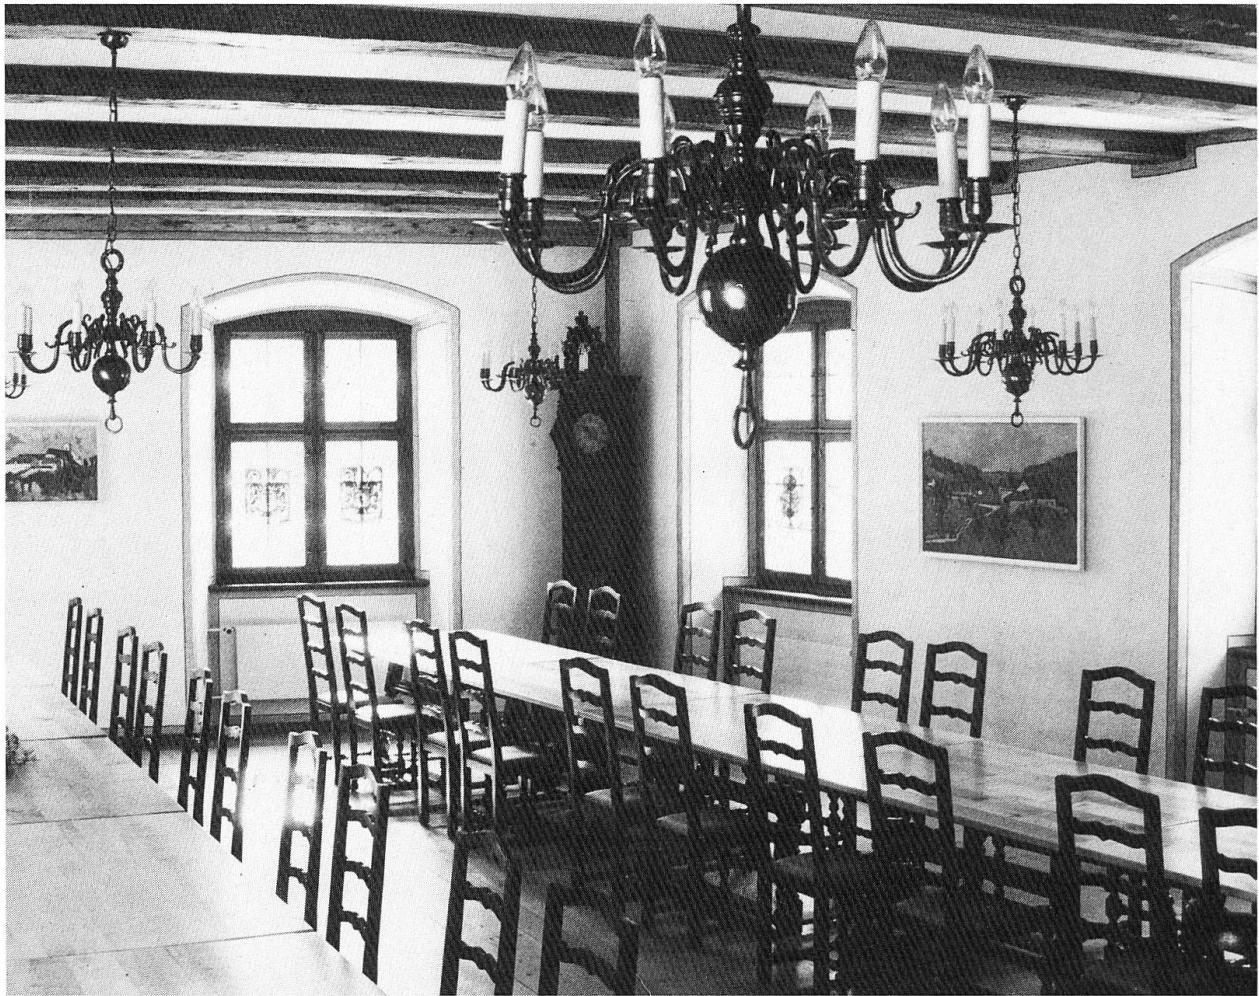
Alte Grosskellnerei. Der nach dem Wiederaufbau gewonnene Saal dient als Gästespeisesaal.

Heute bewältigt der mit alten Balken und zum Teil alten Fenstereinfassungen bestückte Neubau voll die vielfältigen Aufgaben für Küche, Keller, Kühlanlagen und Wäscherei. Auch die Gäste fühlen sich im schlicht eingerichteten, aber Atmosphäre ausstrahlenden Speisesaal stets recht wohl.

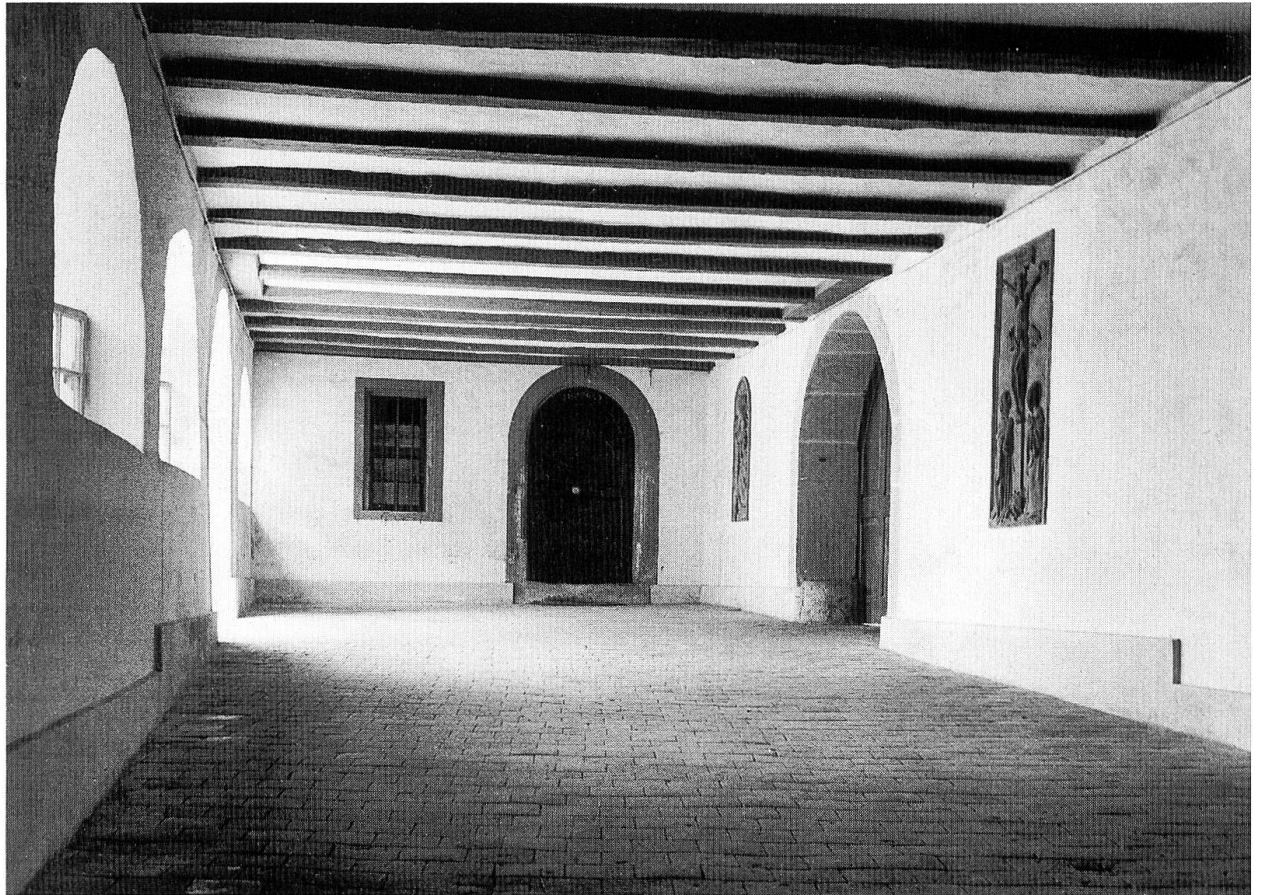
«Brüggli», Erdgeschoss. Dieser Raum liegt ungenutzt, hat ein grosses Gefälle und ist missproportioniert.

Aus bautechnischen und funktionellen Gründen wurde auch der zweite Verbindungstrakt, das sogenannte Brüggli, in diesen 6. Ausführungsabschnitt einbezogen. Hier entstanden zwei Gemeinschaftsräume für die Mönche. Während das Obergeschoss nur aufgefrischt werden musste und durch die Instandsetzung eines älteren Parkettbodens bereichert wurde, waren die Arbeiten im Erdgeschoss etwas aufwendiger. Wegen des grossen Gefälles zum Glutzbau hin war der Raum praktisch kaum nutzbar. So wurde der Boden einseitig abgesenkt, die Mauern unterfangen und die Fenster zu arkadenartigen Öffnungen vergrössert. Damit wurde der kleine Innenhof gleichsam mit in den Raum einbezogen.

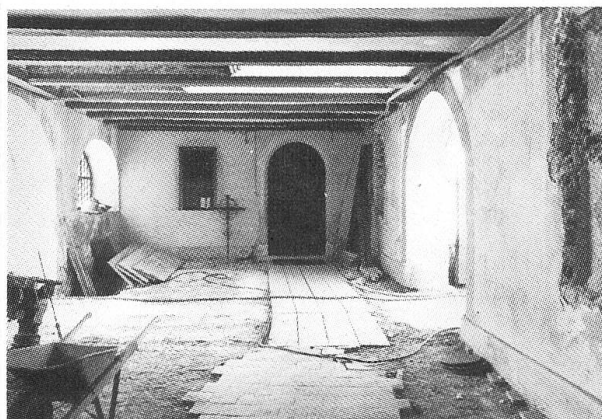
«Brüggli» *im Umbau.*

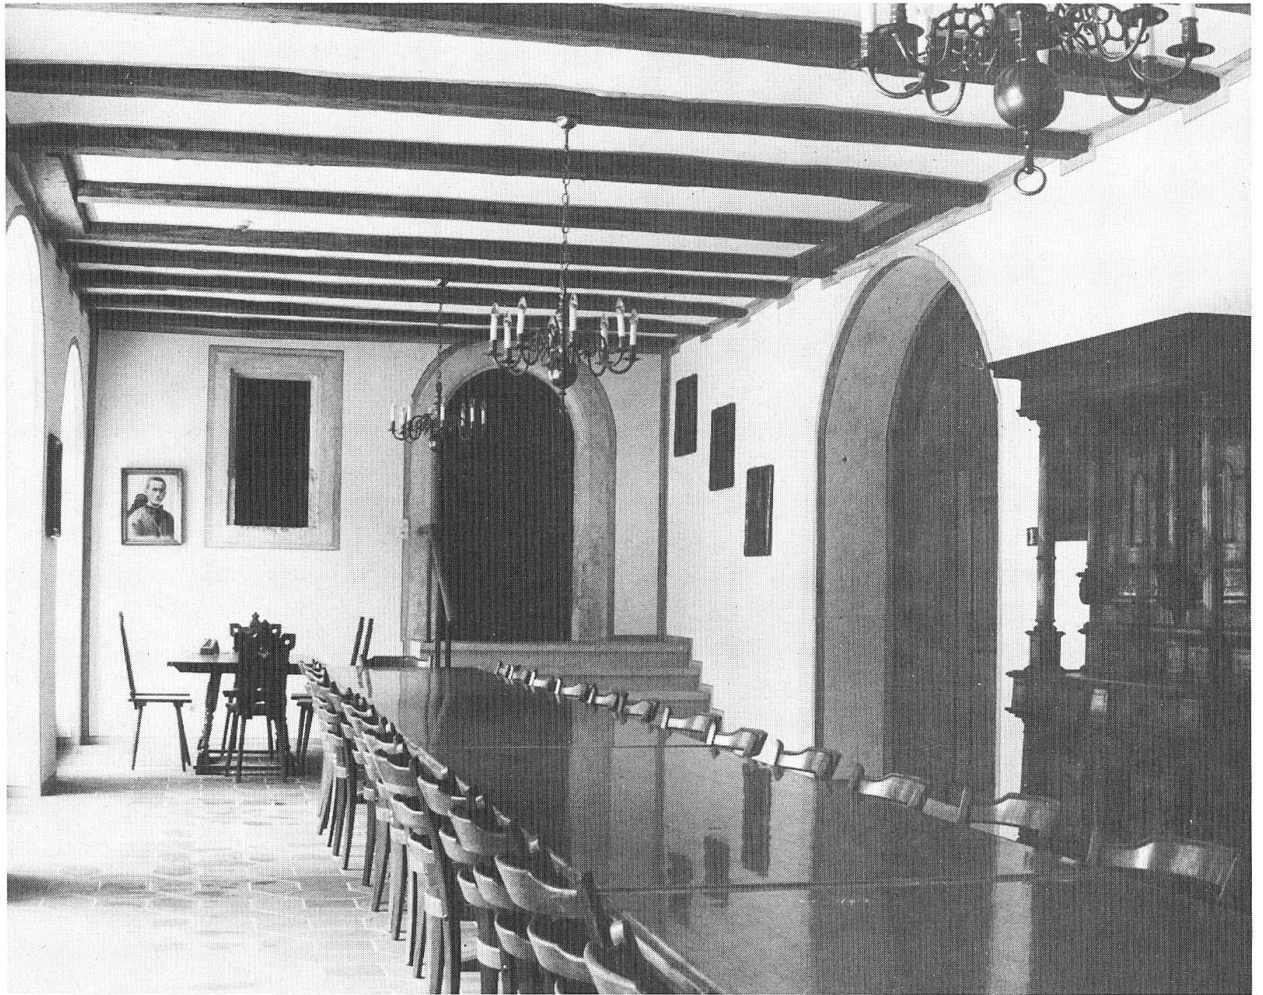
«Brüggli», neuer Gemeinschaftsraum. Der Niveauunterschied wurde mit einer kleinen Differenzstufe im Westen überwunden.
