Zeitschrift: **Mitteilungen des historischen Vereins des Kantons Schwyz**

Archäologische Sondiergrabungen an der Letzimauer Rothenthurm, 1999

Neue Erkenntnisse zur Baugeschichte

Jakob Obrecht

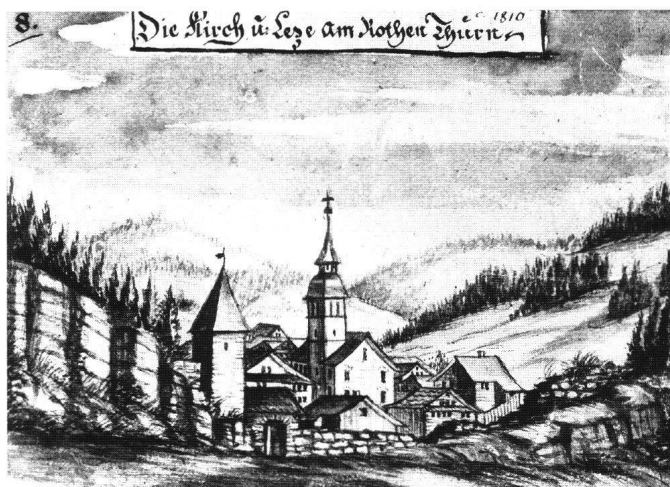
Abb. 1: Letzi Rothenthurm. Die Zeichnung zeigt neben dem Letziturm, dem Letzitor und der alten Kirche Rothenthurm die stellenweise mit Büschen besetzte Ruine der Letzimauer. Pfr. Thomas Fassbind (?), Tuschzeichnung, Die Kirch u. Leze am Rothen Thurn, c. 1810.

Zeit aus herabfallenden Mörtelresten und abgestorbenem pflanzlichen Material gebildet haben²⁰ (siehe Abb. 1).

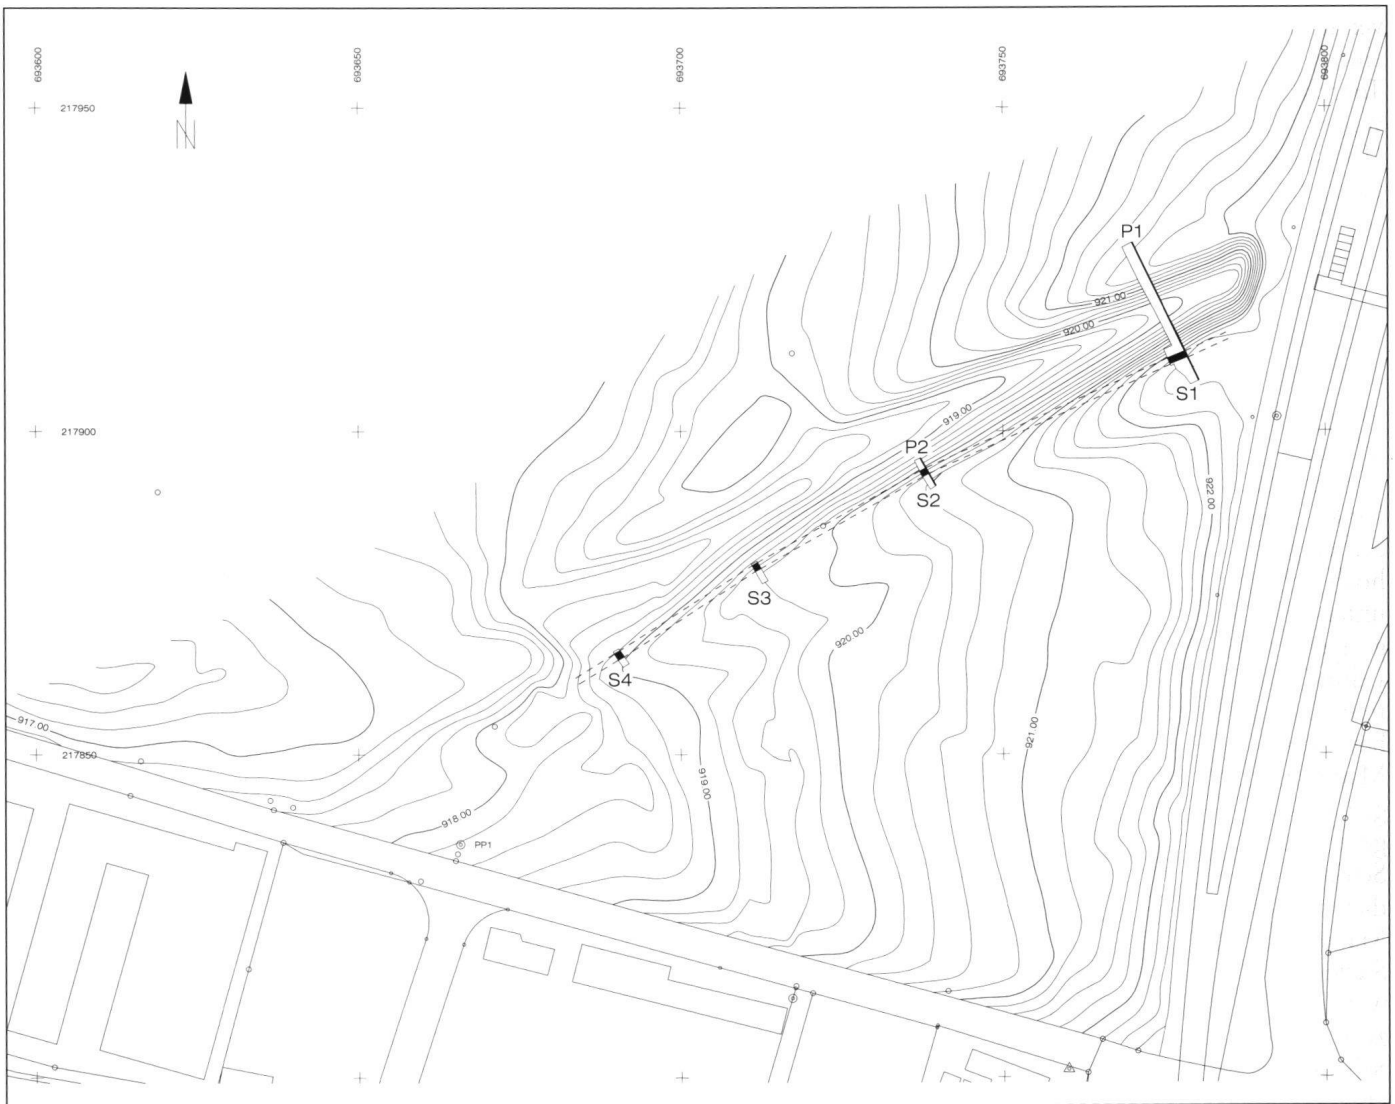
Abb. 2: Letzi Rothenturm 1999. Topografischer Plan. Darin eingezeichnet die Umriss der vier Sondierschnitte S1 bis S4, die darin nachgewiesenen Abschnitte der Letzimauer und die Lage der Schichtenprofile P1 und P2.

tenprofils Rückschlüsse auf die Arbeitsgänge beim Bau der Talsperre gezogen werden können. Mit den Sondierschnitten S2, S3 und S4 wurde lediglich die Abbruchkrone der Letzimauer freigelegt. Im Schnitt S2 wurde zusätzlich noch das Schichtenprofil P2 gezeichnet. Parallel zu diesen Arbeiten wurde ein topographischer Plan des Geländes mit einer Äquidistanz von 0,5 m aufgenommen (Abb. 2).

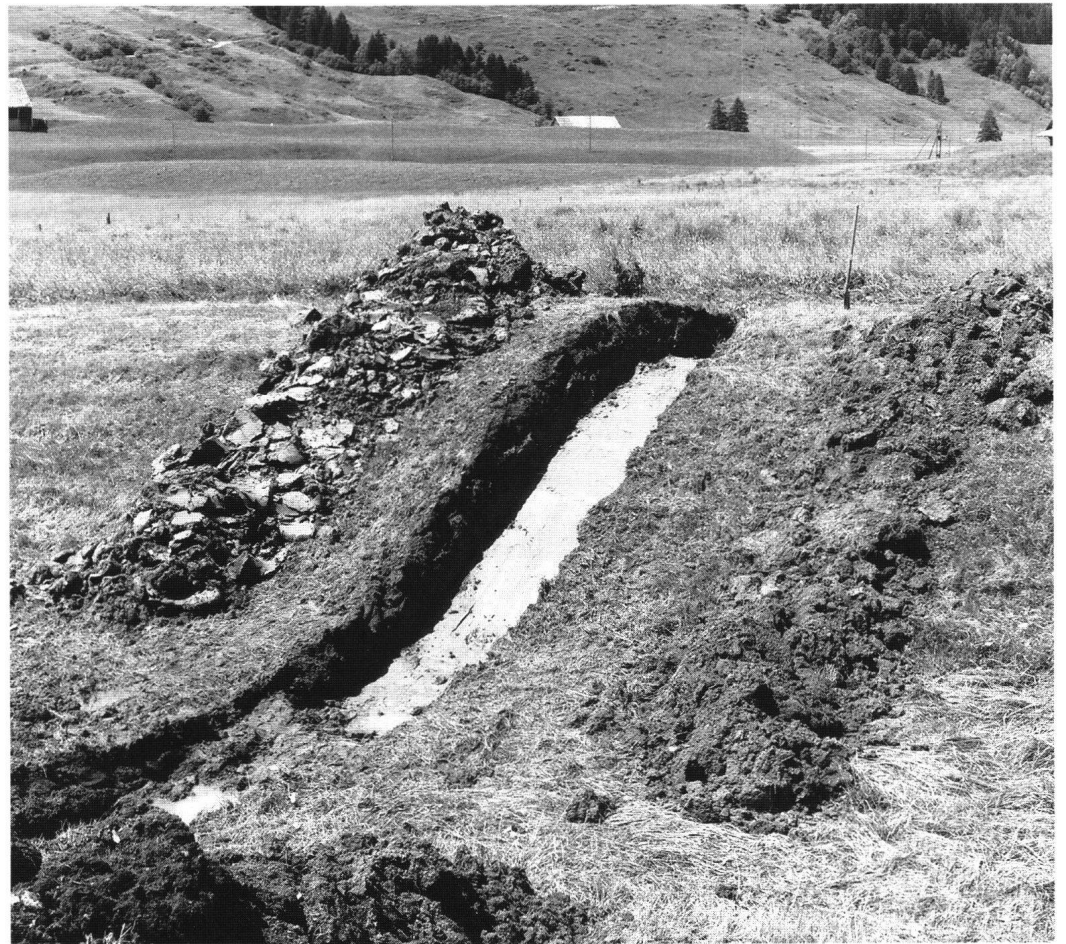
Abb. 5: Letzi Rothenthurm 1999. Schnitt S1. In der westlichen Grabenwand von Schnitt S1 zeichnet sich der Vorwall in seiner Silhouette deutlich ab. Blick von Südosten.

ein künstlich angeschütteter Vorwall (Abb. 5). Die Schüttschichten liessen sich nicht vom gewachsenen Untergrund (2) unterscheiden¹⁰, doch ist anzunehmen, dass es sich dabei um das Aushubmaterial des Grabens handelt. Geht man aber davon aus, dass die Erhebung natürlich ist, stellt sich sofort die Frage, wohin in diesem Fall die grossen Mengen an Aushubmaterial des «Schanzgrabens» gebracht worden sind¹¹.

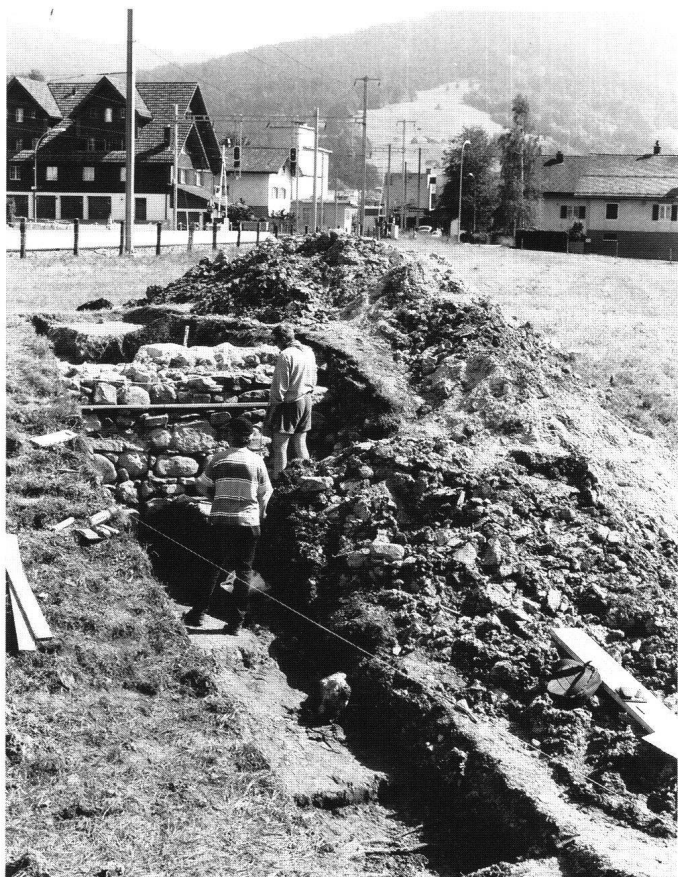
Abb. 6: Letzi Rothenturm 1999. Schnitt S1. Zwei Mitarbeiter beim Dokumentieren der freigelegten Letzimauer. Blick von Norden.

Die Letzimauer wurde im Gegensatz zur Schattenbergetzi in Arth¹² nicht auf der Grabenkante errichtet, sondern etwa im oberen Drittel der Grabenflanke (Abb. 6). Diese Lage erklärt auch die Form der Baugrube. Sie wurde nicht wie üblich als Graben ausgehoben, sondern von der Seite her keilförmig in die Grabenflanke getrieben. Ein Teil des Aushubs wurde vermutlich in der Grabensohle, der andere wohl hinter der südlichen Grabenkante zwischengelagert (siehe Abb. 12.2). Dieser Befund macht deutlich, dass zuerst der Graben und erst später die Fundamentgrube ausgehoben worden ist. Leider gab es keine Anhaltspunkte über den zeitlichen Abstand der beiden Bauphasen.
