Denkmalpflege im Kanton Schwyz 1999/2000

Markus Bamert

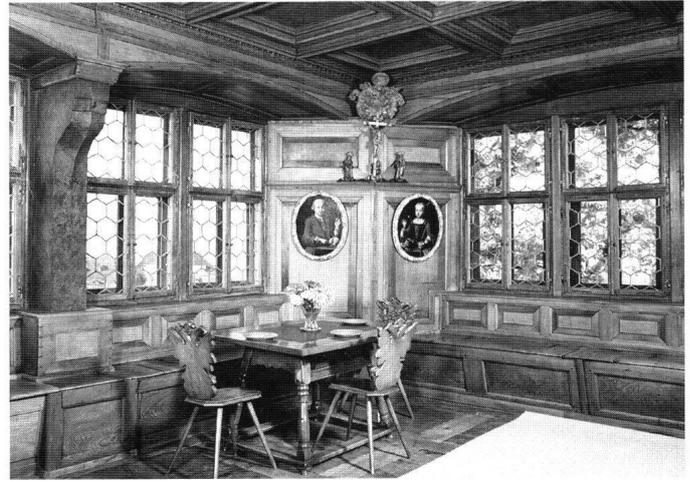
Abb. 1: Schwyz, Ital Reding-Haus, ehemaliges Esszimmer. Blick gegen den Herrgottswinkel.

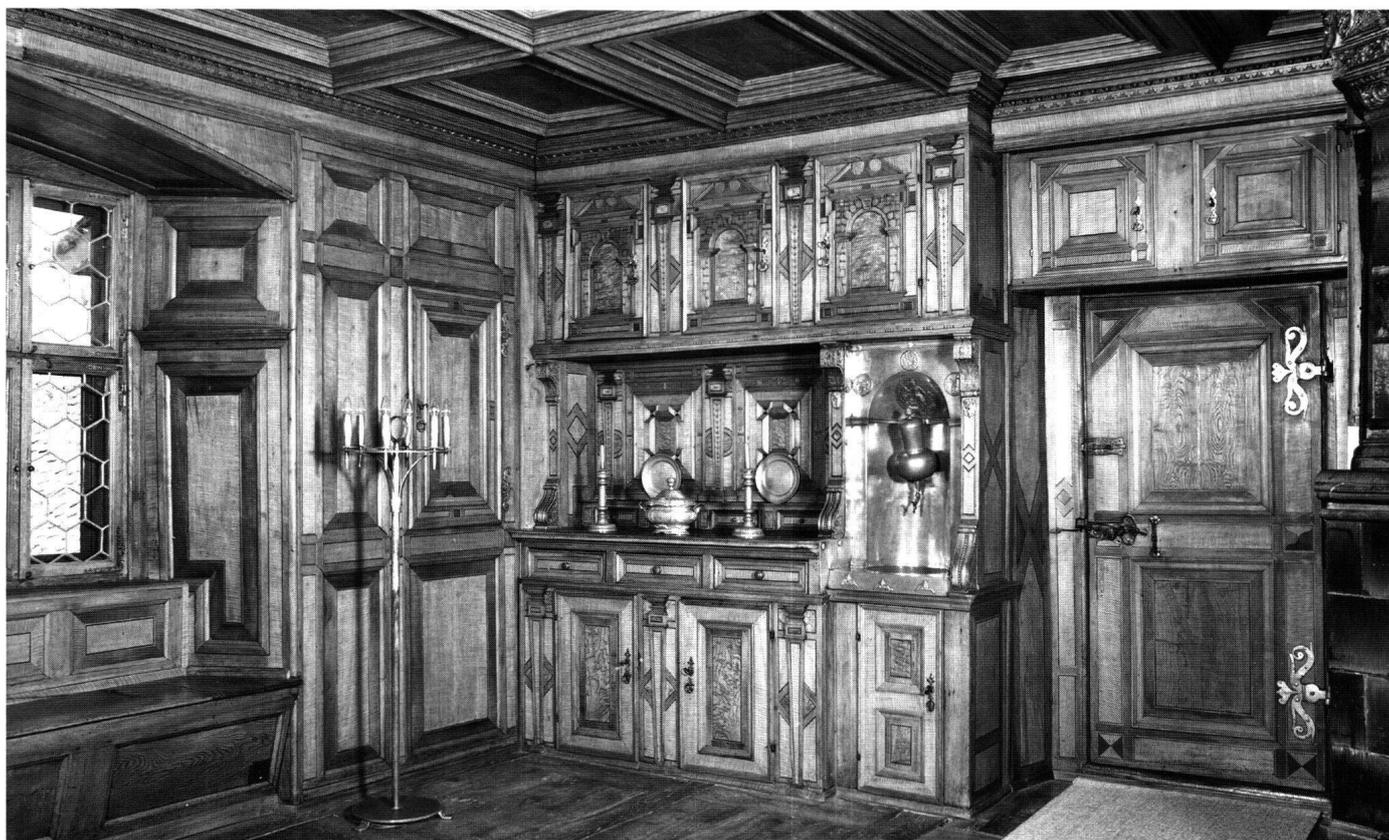
Der *Hartholzboden* aus rechteckigen Füllungen und Friesen war sehr stark beschädigt und teilweise bis auf die Federn durchgetreten. Zudem war festzustellen, dass der Boden jüngeren Datums sein musste, da er die untersten nahezu fünf Zentimeter des Büfetts abdeckte. Es musste

Abb. 2: Schwyz, Ital Reding-Haus, ehemaliges Esszimmer. Blick gegen das Büfett.

Der kaum mehr begehbare und nicht mehr zu verwendende *Boden* wurde ausgebaut. Darunter kam ein älteres, wesentlich besser erhaltenes Tafelparkett zum Vorschein. Dieses besteht nicht wie üblich aus Nussbaum-, Tannen- oder Ahornholz, sondern sowohl für die Füllungen wie die Friese aus Eiche, aus einem sonst in unserer Gegend ungewohnten Material für Parkettböden. Beim aufgefundenen Boden kann es sich jedoch auch nicht um den ersten handeln, da er nicht wie der Bretterboden im «Kleinen Saal» unter dem eingebauten Büfett bis an die Wand reicht, sondern nachträglich an einen älteren Bretterboden, der unter dem Büfett noch vorhanden ist, herangeschoben worden ist. Der erste Boden dürfte formal mit demjenigen im «Kleinen Saal» identisch gewesen sein. Unter dem Eichenboden ist ein Mörtelstrich vorhanden, der wohl aus Brandschutzgründen eingebracht worden ist. Durch die Entfernung des obersten Bodens kommt nun das Büfett wiederum in seiner ursprünglichen Höhe zur Geltung.

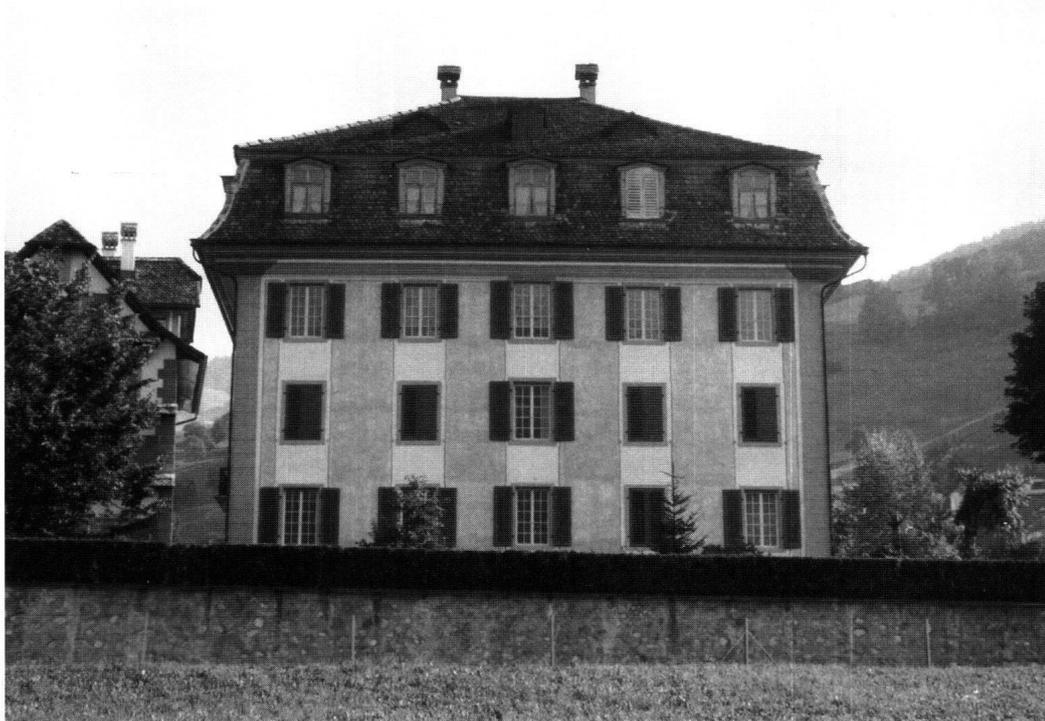
Abb. 4: Schwyz, Haus von Hettlingen. Die Südfassade nach der Wiederherstellung der differenzierten Fassadengliederung mit Rauputzfeldern und hell bemalten abgeglätteten Flächen.

Im Wesentlichen besteht die Wirkung der ersten Schicht aus der Differenzierung von hell gekalkten sowie naturbelassenen, als grober Besenwurf aufgetragenen Flächen. Die in Farbe und Struktur verschiedenartigen Verputzflächen sind durch graue Linien voneinander getrennt. Im Sockelbereich dominiert der grobe Naturputz, der ein Natursteinmauerwerk mit grauen Fugen vortäuscht. Darauf stehen einerseits die erhaltenen Eckquader, die dick aufgemörtelt sind, sowie die zwischen den Fensterachsen bis zum Stuckprofil längs der Dachuntersicht reichenden Rauputzflächen. Diese sind in den Fensterbereichen

schwach verkröpft, so dass diese naturfarbig belassenen Bänder leicht vor- und rückspringen. Horizontale Trennungen mittels Fugen sind jedoch im Gegensatz zum Sockel keine auszumachen. Dadurch entsteht der Eindruck von mächtigen auf einem Sockel stehenden Pfeilern. Man kann nur vermuten, dass dieses ungewohnte monumentale Motiv auf Stichvorlagen nach Entwürfen des fortschrittlichen französischen Architekten Ledoux zurückgeht. Diese Art der Fassadengliederung ergibt Auflockerung und Strenge zugleich, wirken die breiten Rauputzflächen doch wie hohe auf den Rauputzsockel gestellte, fugenlos versetzte Pilaster aus schmaleren und breiteren Quadern. Die dunklen Begleitlinien verstärken die Plastizität. Während die Rauputzflächen ein helles silbriges Grau aufweisen, sind die kräftigen plastischen Eckquader etwas dunkler gehalten. Die Kapitelle als Abschluss der Eckquader sind auf die breit vorkragende Dachuntersicht gemalt.

Die *Fassaden* wurden anhand des Befundes wiederhergestellt. Dabei wurde der grobe Kieselwurf des späten 19. Jahrhunderts vollständig abgestossen, die darunterliegenden Schichten jedoch weitgehend erhalten. Dieser Verputz des 19. Jahrhunderts dient heute als Grundputz. Auch der Verputz der Dachuntersicht, der zunächst einen eher schlechten Eindruck machte, konnte durch Hintergiessen erhalten bleiben. Die Sandsteinplatte des Balkons auf der Westseite musste ersetzt werden. Gut erhalten waren glücklicherweise die schönen Konsolen sowie das Hettlingerwappen über dem Balkon. Unklar ist, welche *Fensterläden* das Haus im 18. Jahrhundert besass. Das erwähnte graphische Blatt gibt darüber keine Auskunft, da die Fensterläden, wie so oft, einfach weggelassen sind. Im Sockelgeschoss und auf der Hausrückseite, also an geschützten Stellen, sind einige Fensterläden in Form von Brettläden erhalten. Auf den Vorderseiten sind jedoch keine originalen Fensterläden mehr erhalten. Dass jedoch überall Fensterläden existiert haben müssen, lässt sich anhand der geschmiedeten Kloben und der in die Sandsteingewände getriebenen Klobenlöcher feststellen. Denkbar ist jedoch, dass Brettläden lediglich im Sockelgeschoss und auf der Hausrückseite, auf der Vorderseite jedoch Jalousien vorhanden waren. Deshalb wurde die bestehende Form der Jalousien mit beweglichen Brittchen beibehalten; der dis-

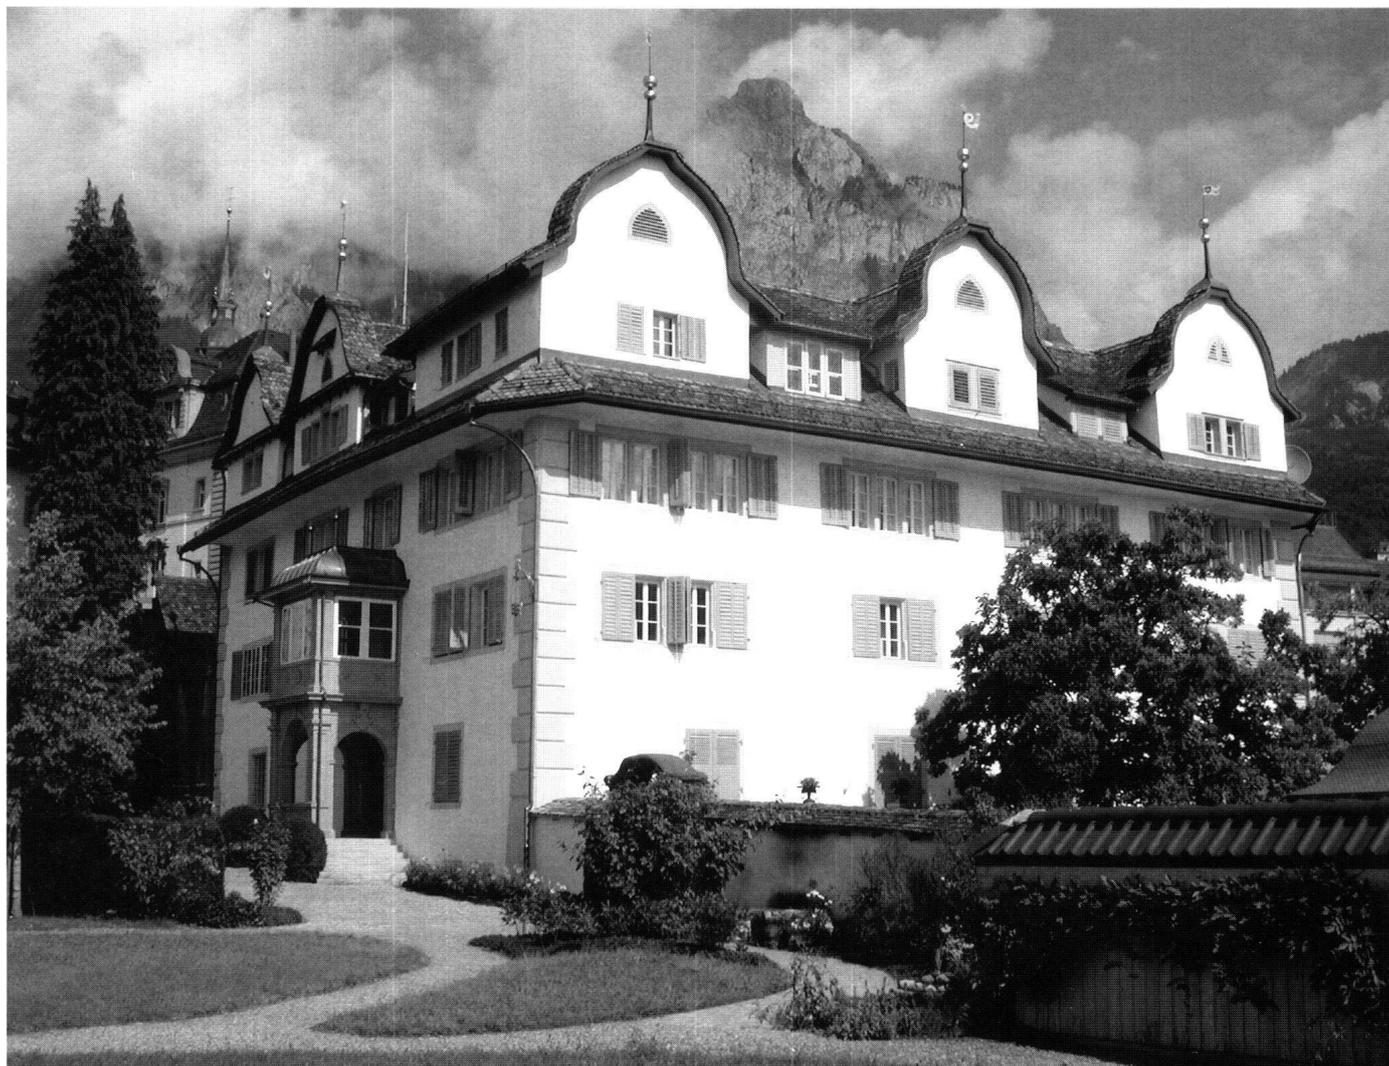
Abb. 5: Schwyz, Reding-Haus an der Schmiedgasse. Blick vom Landschaftsgarten auf die Süd- und Westfassade des Herrenhauses mit dem 1892 vorgebauten Erker.

Der *Farbuntersuch* zum Zustand des 19. Jahrhunderts ergab, dass der gut abgeglättete Fassadenputz hell gekalkt war. Geringe Reste verschiedener Farbfassungen haben sich beim ostseitigen Portal gefunden. Seit dem 19. Jahrhundert schien der Sandstein jedoch nicht mehr gefasst worden zu sein. Die Fenstereinfassungen waren ursprünglich

in einem kühlen Grauton bemalt. Dazu kontrastierten die in einem warmen Grauton lasierten Eckquader. Unbestimmt war der Ton der Jalousieläden. Es fanden sich auf den älteren erhaltenen Läden verschiedene helle und dunkle Grünanstriche, die jedoch zeitlich nicht zugeordnet werden konnten. Photographien des späten 19. Jahrhunderts (1891 im Zusammenhang mit dem Bundesfeierspiel) zeigen eher helltonige Läden.

Die *Fassaden* wurden anhand dieses Befundes wiederhergestellt. Dabei wurde der bestehende Fassadenputz mit einem fein abgeriebenen Kalkputz überzogen. Das *Dach* musste vollständig umgedeckt und die zahlreichen komplizierten Dachanschlüsse aus Metall an den Gauben ersetzt werden. Der *Sandsteinerker* auf der Westseite und das *Ostportal*, ursprünglich wohl farbig gefasst, wurden steinsichtig behandelt. Die *Windfahnen*, den heiligen Michael, Melusinen, Familien- und Schwyzerwappen darstellend, wurden zum Teil neu hergestellt und nach vorhandenen Motiven bemalt; die Originale sind im Estrich eingelagert. Gefestigt und aufmodelliert wurden auch die beiden schlanken *Sandsteinpyramiden*, die den Eingang zum nördlichen Hof flankieren. Diese sind äusserst wertvolle Zeugnisse für Schwyzer Gartengestaltungen im späten 18. Jahrhundert.

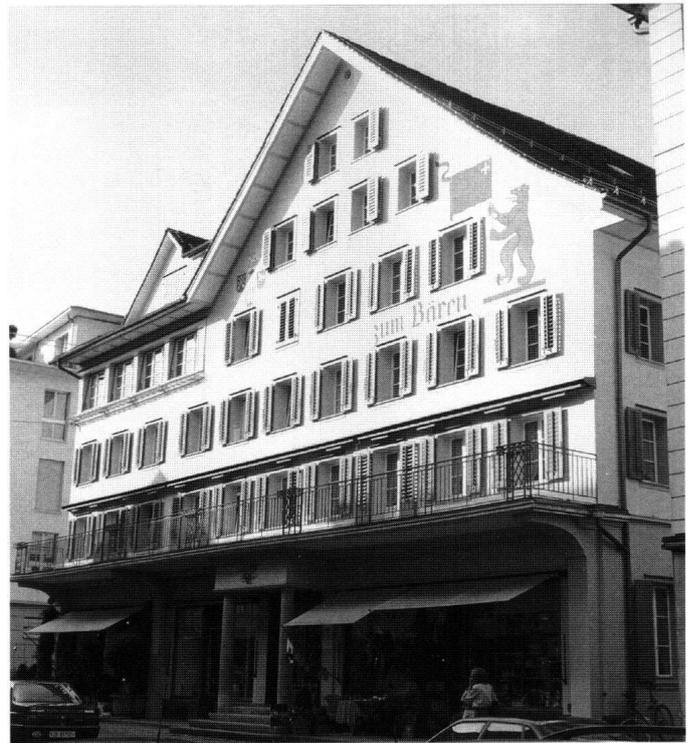
Abb. 6: Schwyz, Bären. An der strassenseitigen Fassade ist der Kernbau mit dem hohen gemauerten Sockelgeschoss gut ablesbar.

Die strassenseitige Fassade hingegen, die in Fachwerkkonstruktion erstellt ist, gehört dem 19. Jahrhundert an. Die Strassenseite scheint somit im Zusammenhang mit der Hausverbreiterung Ende des 19. Jahrhunderts mit Ausnahme des Mauersockels vollständig neu errichtet worden zu sein. Der dem Art déco verpflichtete Terrassenvorbau mit dem Eisengeländer entstand um 1930.

Der Untersuch der Fassaden zeigte, dass der erste Anstrich, der die gesamte Breite des Gebäudes, also auch die Verbreiterung des 19. Jahrhundert, berücksichtigt, ein kräftiger Ockerton in Kalktechnik war. Die Fassaden mussten vollständig neu verputzt und die Fenster ersetzt werden. Das Dach wurde umgedeckt. Das Erscheinungsbild von 1930 blieb jedoch erhalten; so wurde auch der stark stilisierte Bär wiederum auf die Fassade gemalt. Das Sockelgeschoss erhielt einen diskreten grauen Anstrich, der mit dem kräftigen Ton der Obergeschosse kontrastiert.

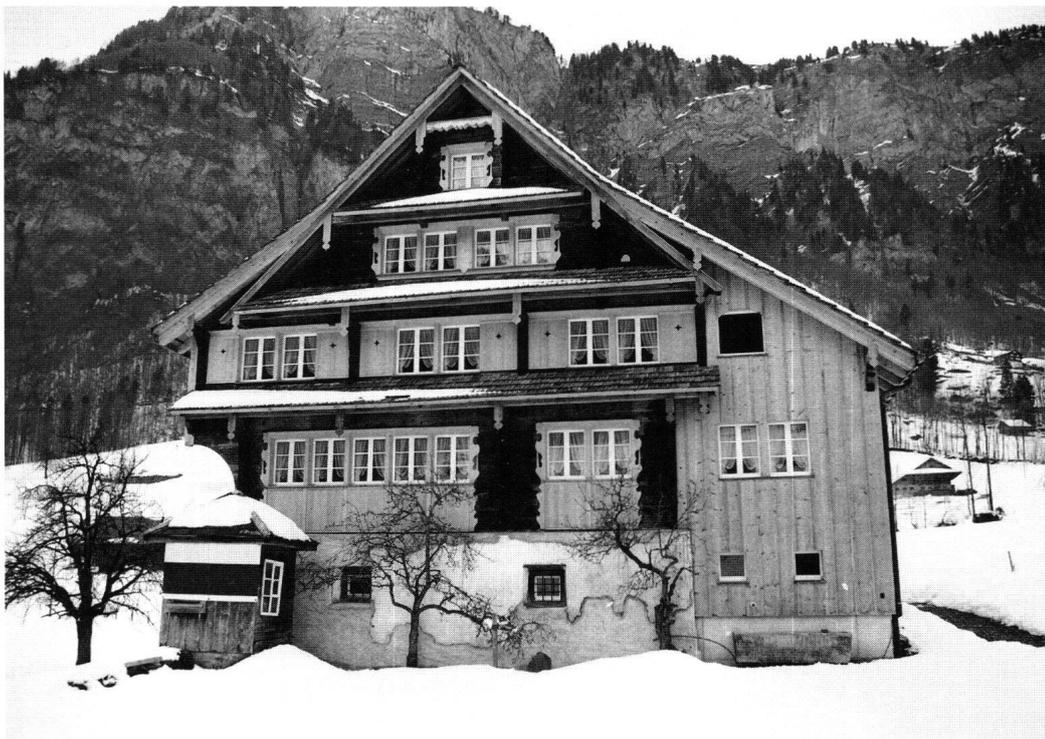
Abb. 8: Muotathal, Haus Hofrog. Die Hauptfront wird von den mit reichen Seitenbärten dekorierten Ziehläden dominiert. Der Anbau mit der senkrechten Brettverschalung gehört in seinem Volumen zum Erstbestand des Hauses.

Am Äusseren wurde der Zustand des frühen 18. Jahrhunderts wiederhergestellt. Dazu gehört die ursprüngliche Fenstereinteilung mit den vorgehängten Ziehläden. Während an der Haupt- und Rückfront die Strickkonstruktion sichtbar blieb, wurde die Westfassade des ersten Wohngeschosses mit Schindeln und die Laube mit senkrechten Brettern geschützt. Dort blieb auch der jüngere Zugang im Sockelgeschoss erhalten. Aufwendig gestaltete sich die Erstellung einer unauffälligen Garage. Nach Prüfung zahlreicher Varianten wurde die an sich in einer historischen Situation ungewohnte Lösung einer Unterflurgarage gewählt, die sich nun unauffällig ins Gelände einfügt.

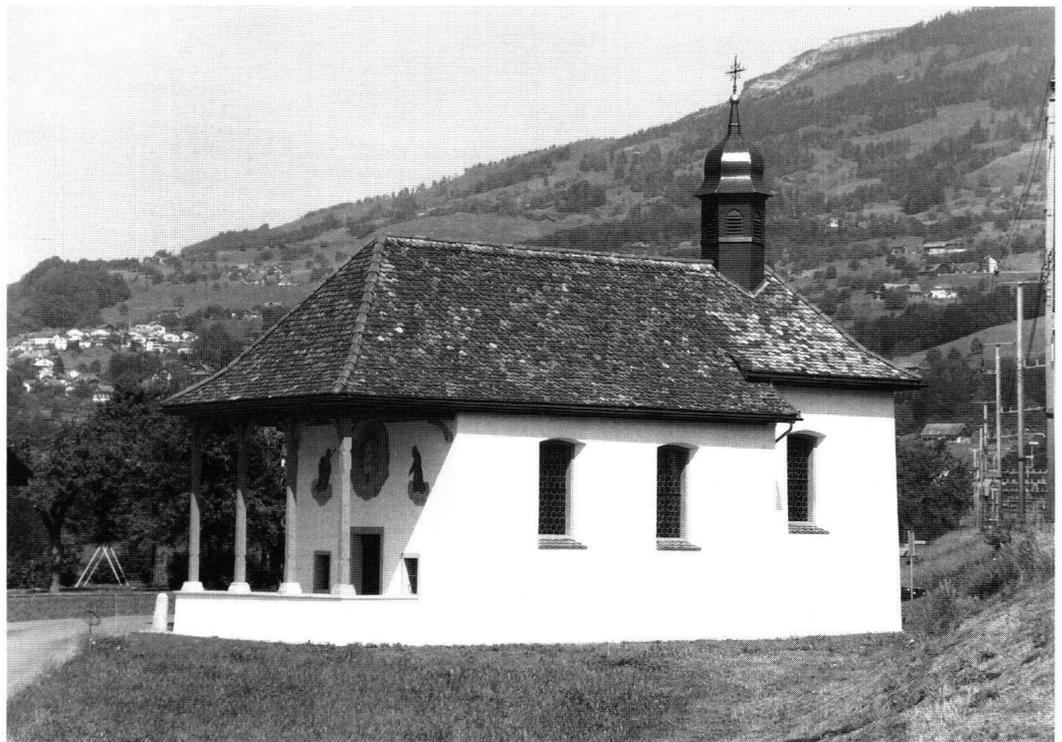
Abb. 9: Steinen, Kapelle zum Grossen Herrgott. Das unter dem gleichen First wie Chor und Schiff integrierte Vorzeichen ist typisch für die Kapellen im 17. und frühen 18. Jahrhundert in der Innerschweiz.

Der Untersuch der Fassaden bestätigte, dass alle *Wandbilder* bei der letzten Aussenrestaurierung entstanden sind, da sie auf einen jungen, stark zementhaltigen Fassadenputz gemalt sind. Das an der Aussenwand des Chores angebrachte Wandbild, das das Kloster in der Au darstellt, wurde von Josef Schilter geschaffen und signiert. Vorbild war entweder ein älteres Wandbild oder die Darstellung der «Au» in der Schwyzer Geschichte von Fassbind⁴. Die drei kleinformatigen Wandbilder unter dem Vorzeichen über dem Eingang zur Kapelle zeigen die Schmerzhafte Muttergottes und den Heiligen Franziskus, die auf das zwischen ihnen von Putten gehaltene Tuch schauen, auf dem die Wundmale Christi zu sehen sind. Diese Bilder dürften wegen ihrer barocken Bildanlage mit höchster Wahrscheinlichkeit nach älteren Vorbildern geschaffen worden sein.

Anhand dieser Resultate und der geschichtlichen Fakten wurde das definitive Restaurierungskonzept festgelegt und umgesetzt. Das Äussere der Kapelle besitzt nun das Aussehen des 17. mit vermutlich nach älteren Vorlagen gemalten Wandbildern des frühen 20. Jahrhunderts. Der sehr stark zementhaltige Wandputz wurde mit Ausnahme der Stellen unter den Bildflächen entfernt und durch einen al fresco gekalkten Glattputz ersetzt.

Wir dürfen annehmen, dass die Fensterbänke ursprünglich mit Ziegeln abgedeckt waren, wie es bei zahlreichen Kapellen der Fall ist. Diese Situation wurde wiederhergestellt.

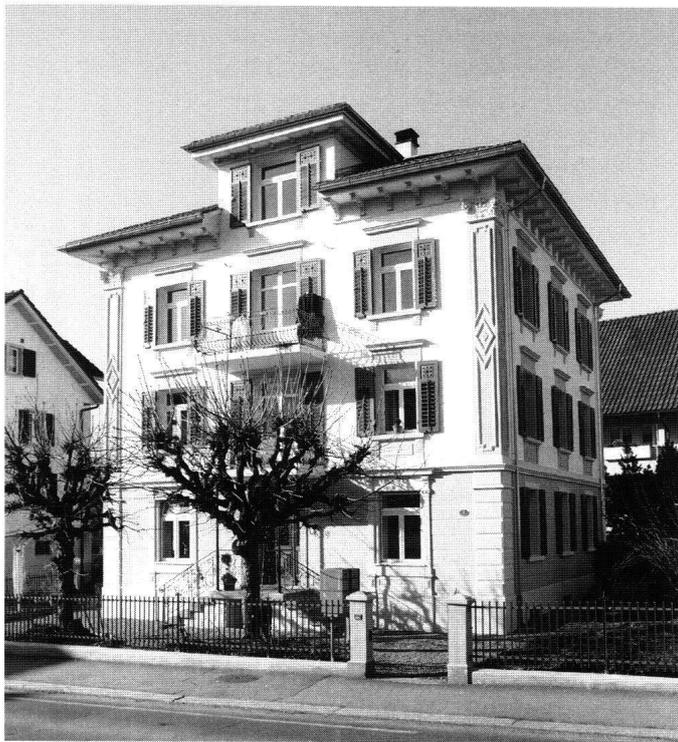
Abb. 13: Steinen, Haus Bahnhofstrasse 8. Das Ende des 19. Jahrhunderts errichtete Gebäude orientiert sich formal und farblich an der italienischen Villenarchitektur.

Die beschriebenen Strukturen des Hauses waren im Gesamten erhalten, jedoch zum Teil schadhaft. Der Untersuchung der Fassaden brachte unter zwei jüngeren unifarbigen Übermalungen eine interessante ursprüngliche Farbgebung zu Tage. Diese erste Farbfassung war mit Ausnahme der in Holz und Metall ausgeführten Bauteile in Kalk ausgeführt. Sockel und Lisenen sowie die Fenstereinfassungen zeigten einen starken Ockerton. Der Abrieb der Fassadenflächen war lediglich weiss gekalkt. Die Konsolen der Dachuntersicht waren als starker Gegensatz zum kräftigen Ockerton hellgrau gefasst, die reich geschmiedeten Balkongitter ursprünglich «schweinfurtergrün» bemalt. Reste des gleichen Farbtons fanden sich auch auf den original erhaltenen Jalousieläden.

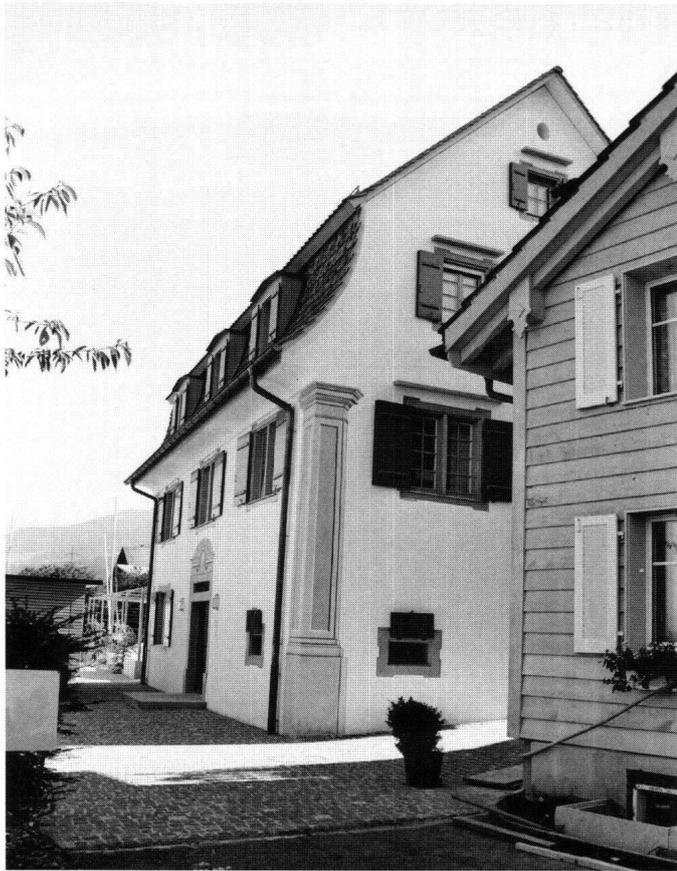
Abb. 15: Altendorf, Serafinahaus. Die Fassaden nach der Wiederherstellung der Architekturbemalung.

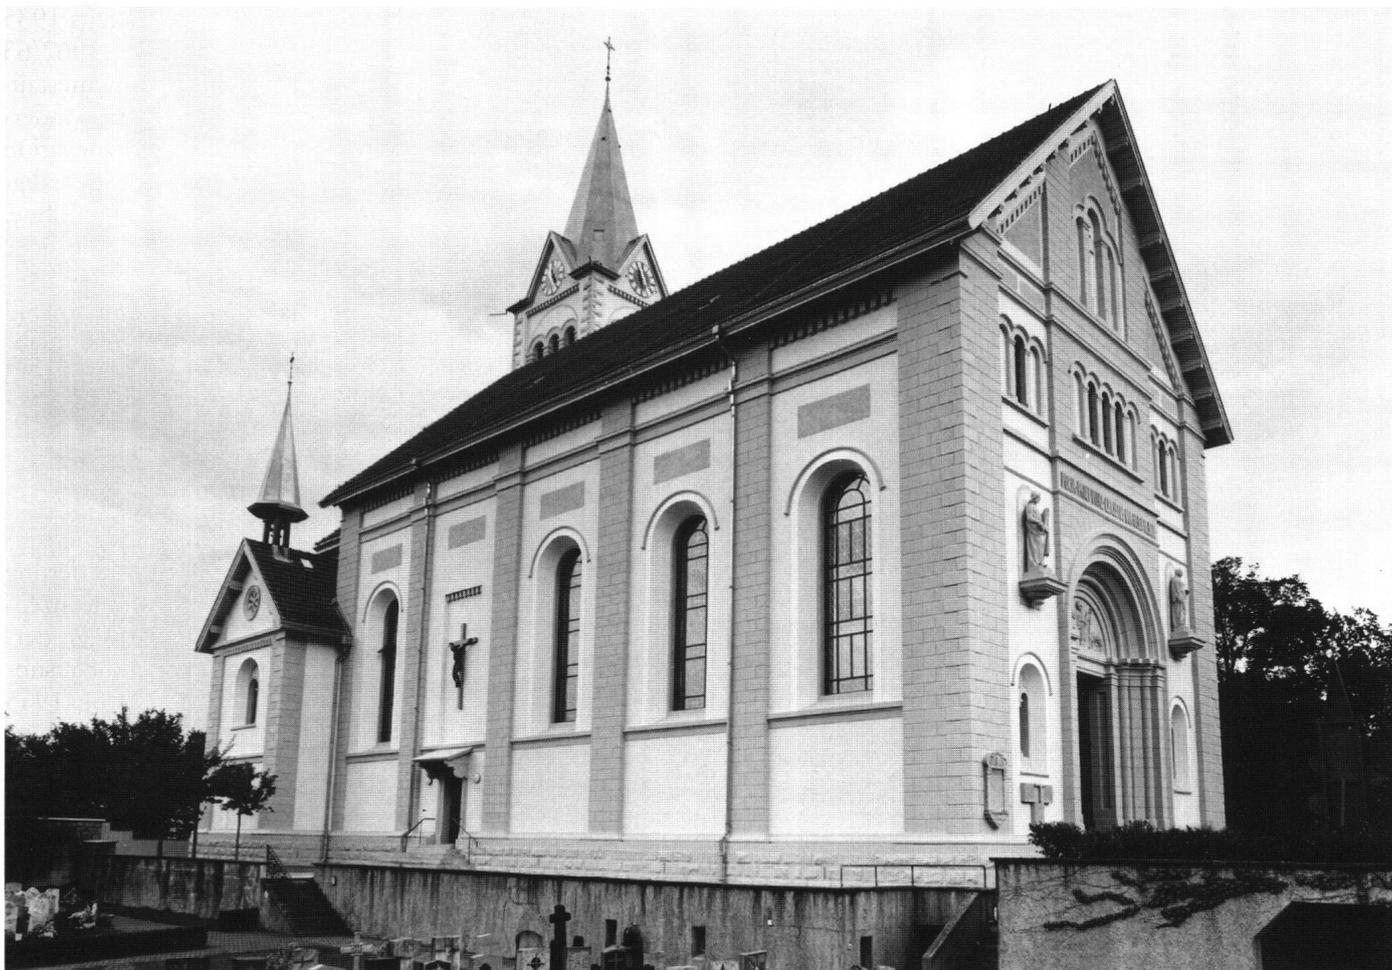
Abb. 18: Reichenburg, Pfarrkirche St. Laurentius. Die 1962 zerstörte Fassadengliederung des 19. Jahrhunderts wurde anhand des Befundes wiederhergestellt.

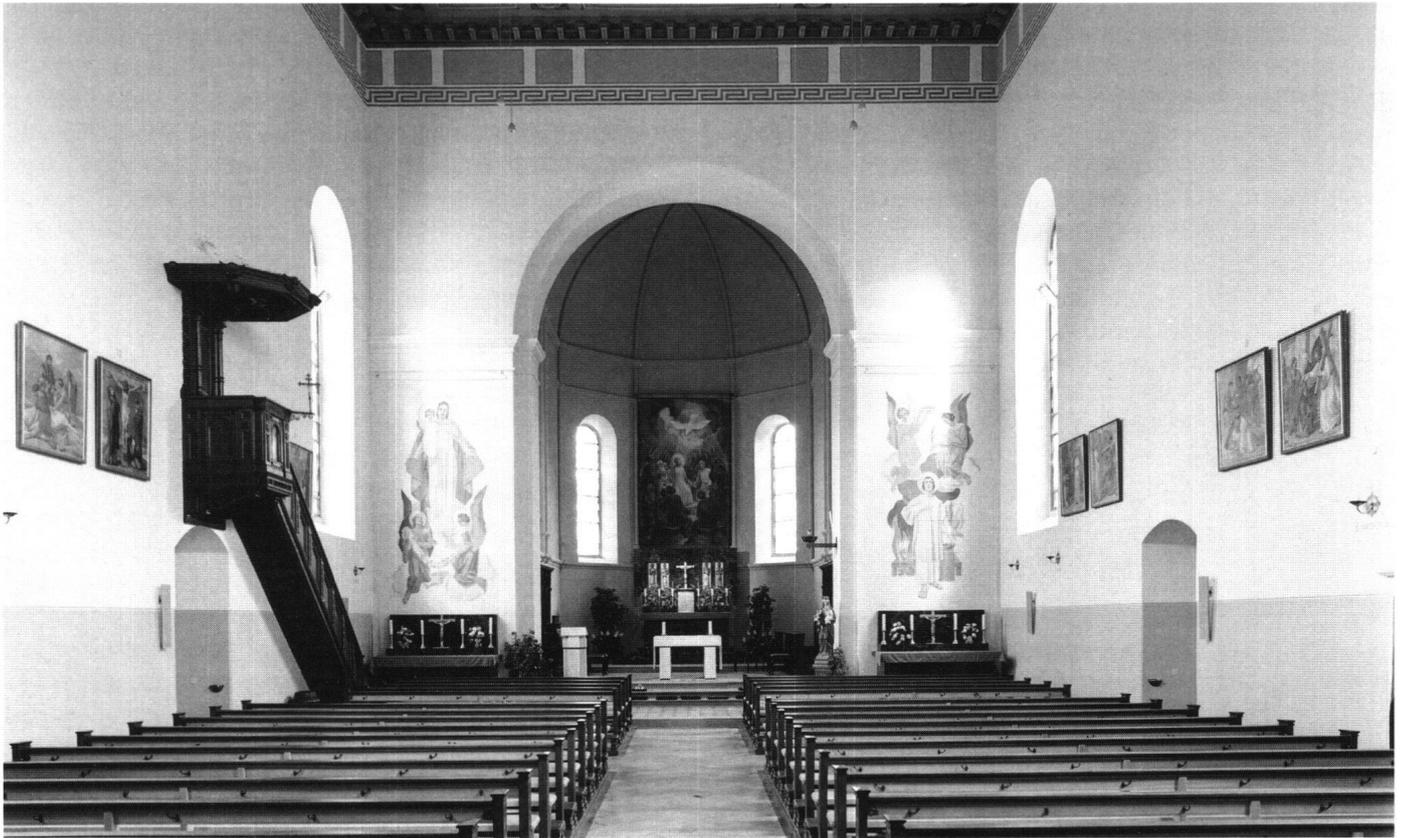
Abb. 19: Reichenburg, Pfarrkirche St. Laurentius. 1935 wurde das Innere der Kirche im Sinne der Moderne wesentlich vereinfacht. Dieses Gesicht blieb bei der Restaurierung erhalten.

Der Untersuch der Raumschale zeigte, dass 1935 die Wände im Chor rot und im Kirchenschiff ockerfarbig mit grauem Sockel gefasst wurden. Die als aggressiv empfundenen Rotbemalung des Chores wurde bereits 1969 übermalt. Im Schiff dominierten an den unifarbigen Seitenwänden somit die qualitativ gut ausgeführten Buntschei-

Mit der Wiederherstellung des unirotten Anstrichs des Chores konnte sich die Restaurierungskommission keineswegs anfreunden, weshalb nach Alternativen gesucht werden musste. Aus Sicht der Denkmalpflege war nicht denkbar, den hellen Ockerton des Kirchenschiffs im Chor weiterzuziehen, was dem Wunsch der Kommission entsprochen hätte. Als allseitig akzeptierter Kompromiss wurde zwar der Rot-Ton im ganzen Chor angebracht, dieser jedoch mit einer azuritblauen Lasur überzogen.
