Das Haus «Nideröst» in Schwyz

Archäologische Untersuchungen 1998–2001

Georges Descœudres, Gabriele Keck und Franz Wadsack

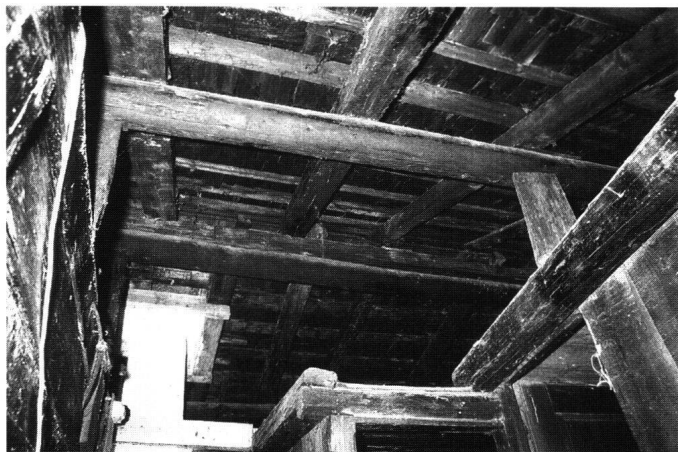
Abb. 21: Dachunterseite mit sekundären Kammereinbauten, Ansicht gegen Südosten.

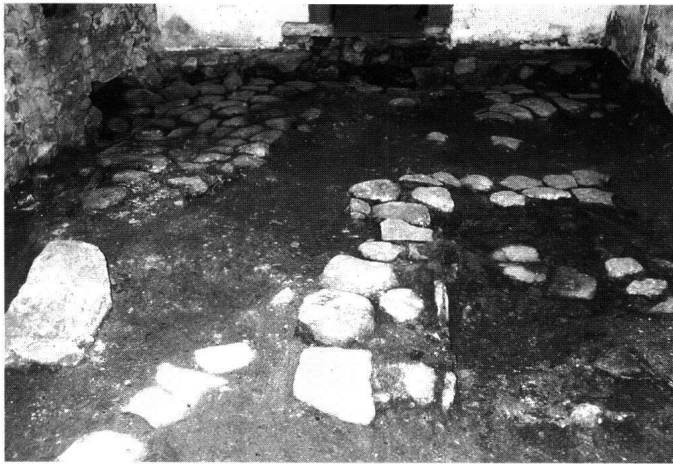
Abb. 31: Raum 1.2 (Küche) während der Ausgrabungen: Herdstelle (rechts im Vordergrund) im Zustand nach ihrer Aufgabe sowie verschiedene Reste einer Pflasterung, Ansicht gegen Osten.

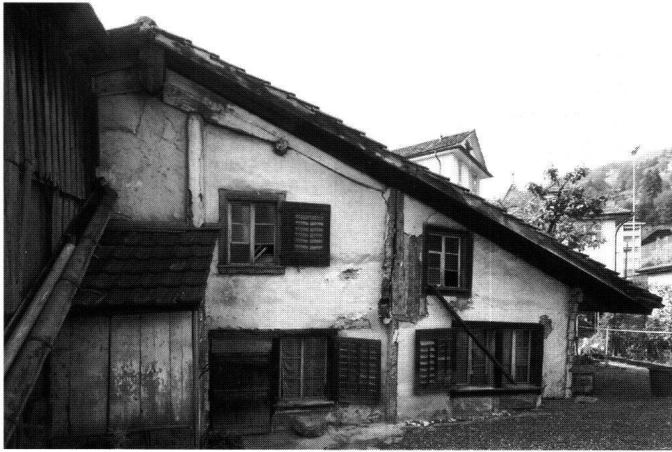
Abb. 43: Südfassade, östlicher Teil: Zustand bei Beginn der Untersuchungen 1998.
