Zeitschrift: Mitteilungen des historischen Vereins des Kantons Schwyz
Herausgeber: Historischer Verein des Kantons Schwyz
Band: 94 (2002)

Rubrik: Denkmalpflege im Kanton Schwyz 2001/2002

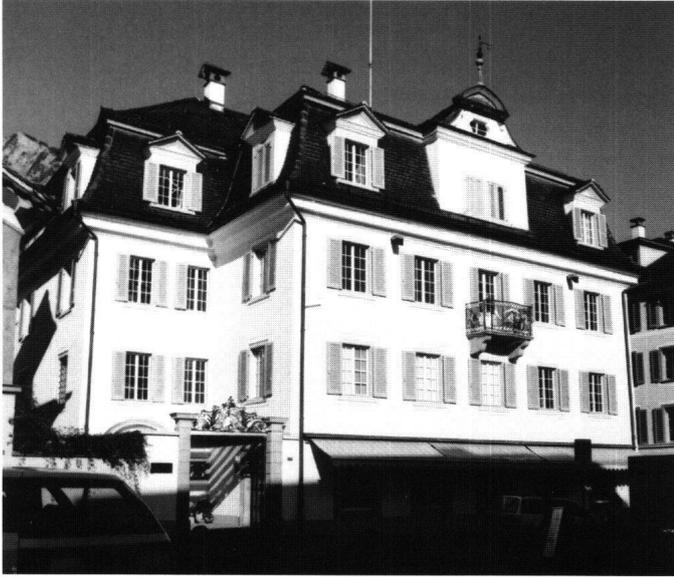
Abb. 2: Schwyz, Hotel Hediger. Besondere Aufmerksamkeit wurde bei der Aussensanierung des stark französisch beeinflussten Gebäudes der Restaurierung des Balkongeländers und dem geschmiedeten Portalaufsatz geschenkt.

Diese waren seit ihrer Herstellung im 18. Jahrhundert immer wieder neu bemalt worden. Zumindest seit der letzten Aussenrestaurierung vor ca. 30 Jahren waren sie lediglich schwarz gefasst. Die barocke Portalbekrönung stammt aus der Bauzeit des Hauses und zeigt eine reiche Einrahmung der Wappen Reding-Bellmont mit Füllhörnern und Palmetten. Trotz der starken Korrosion fanden sich zahlreiche kleine und kleinste Farbspuren, die belegten, dass die Bekrönung bunt gefasst war. Auch am Balkongitter, das ungefähr eine Generation jünger ist und bereits klassizistische Formen besitzt, fanden sich unter den Schwarzanstri-

chen zahlreiche Goldspuren. Der Untersuchung ergab, dass ursprünglich alle ornamentalen Teile blattvergoldet gewesen waren und lediglich das konstruktive Gerüst schwarz behandelt war. Da die Portalbekrönung und das Balkongitter aus zahlreichen zusammengenieteten Einzelteilen bestehen, mussten diese vollständig demontiert werden, um den Rost entfernen zu können. Dadurch bestand auch die Möglichkeit, einzelne, stark angegriffene Teile zu ergänzen und zu verstärken. Die meisten Einzelteile konnten, so auch mehr als die Hälfte der Lorbeerblätter der Girlanden am Balkongeländer, im Original erhalten bleiben. Anschliessend wurden alle Einzelteile sorgfältig sandgestrahlt und spritzverzinkt. Die Verzinkung ergab zugleich eine zusätzliche Verstärkung der Einzelteile. Diese wurden anhand des Befundes gefasst, vergoldet und mit Kupfernieten zusammengesetzt. Nach der Restaurierung setzen Portalbekrönung und Balkongitter an der schlichten grau-weiss bemalten Fassade augenfällige Akzente.

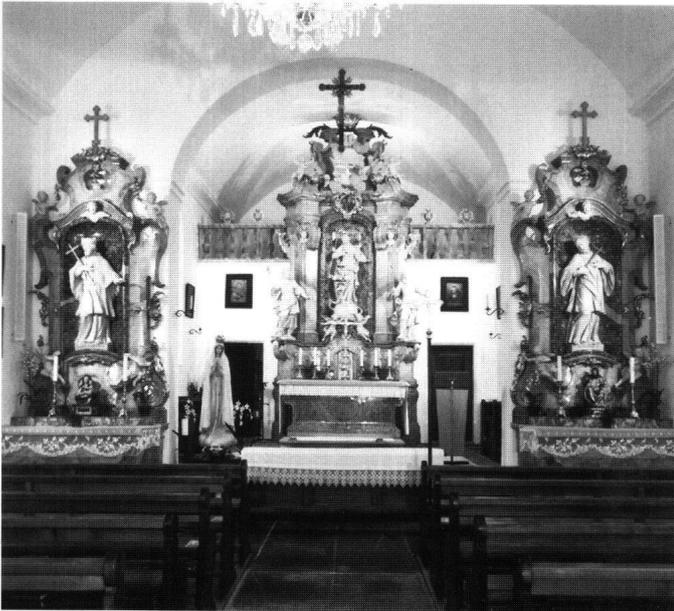
Abb. 4: Arth, Kapelle Reding, Oberarth. Die drei qualitativollen Schliffmarmoraltäre mit den polierweiss gefassten Figuren stammen aus der Werkstatt von Johann Baptist Babel.

Die Altäre wurden lediglich gereinigt und gewachst, was bereits zu einem starken Farbgewinn geführt hat, so dass auf vollständiges Aufschleifen verzichtet werden konnte. Ergänzungen waren an den Extremitäten der Figuren notwendig. Dort waren viele unästhetische Gipsflicke von der

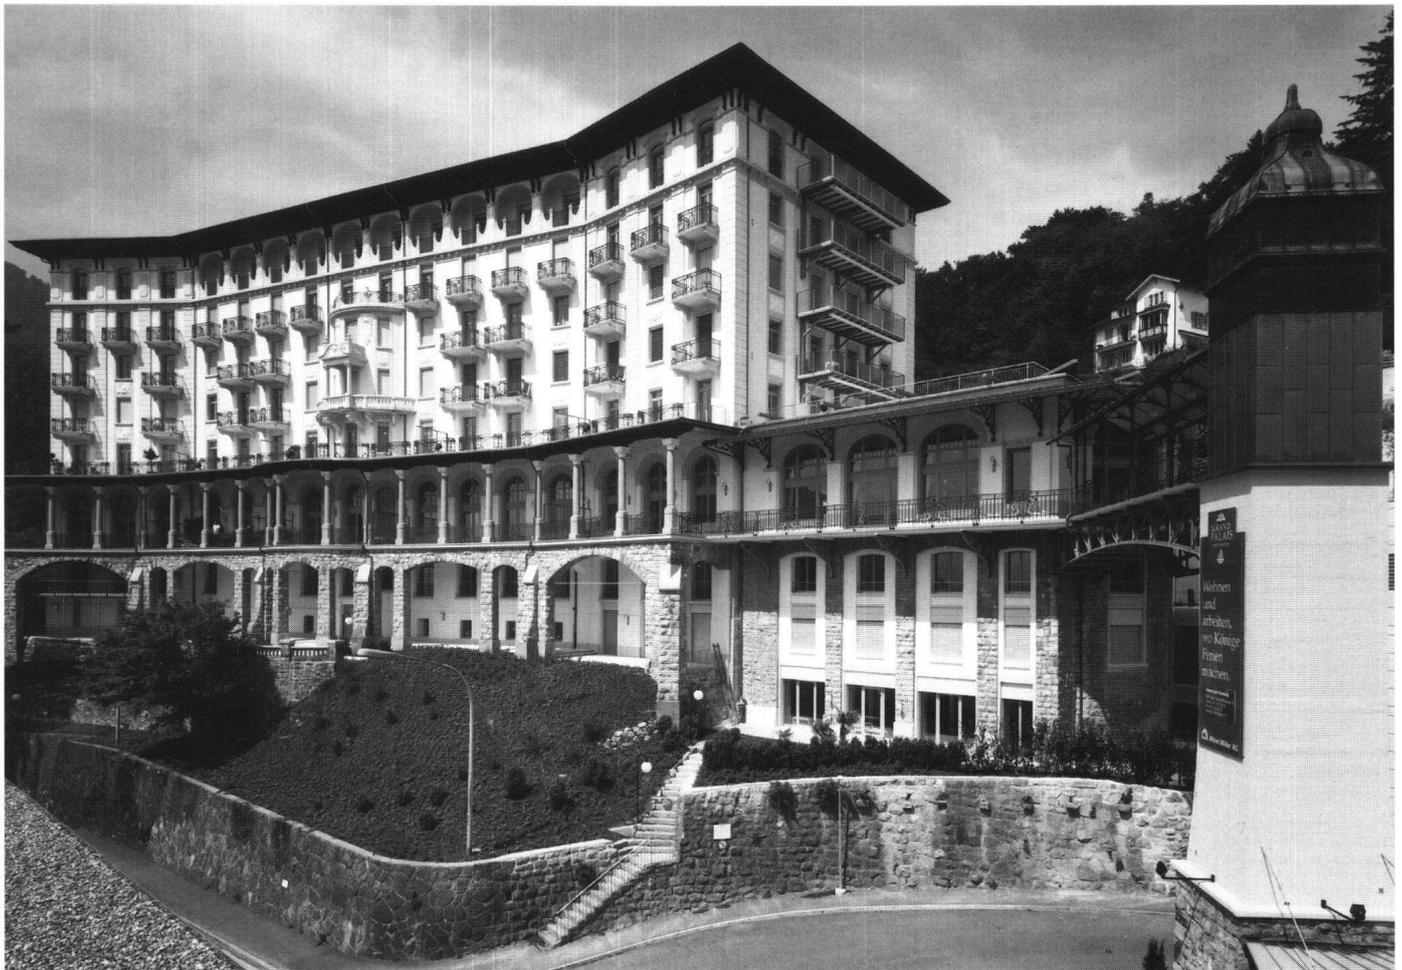
Abb. 5: Ingenbohl, Grand Palais (ehemals Grand Hotel), Brunnen. Die Hauptfassade des Hotels öffnet sich mit den beiden diagonal gestellten Seitenflügeln Richtung See, so dass von allen Zimmern aus ein bestmöglicher Ausblick geboten wird. Rechts im Bild der Lift mit der Metallbrücke zum Hauptbau.

die Fassaden drei, partiell vier Mal neu bemalt worden. Die Farbgebung aus der Bauzeit zeigte folgendes Bild: Die reich geschmiedeten Balkongeländer mit Jugendstilornamenten waren unifarbig in einem kräftigen Rot bemalt. Leider sind die gleich ausgebildeten, bis vor kurzer Zeit noch eingelagerten Wandleuchten, die auf dem grossen umlaufenden Balkon im Hauptgeschoss montiert gewesen waren, in der Zwischenzeit spurlos verschwunden. Die dekorativen Architekturelemente waren teils kräftig ockerfarbig, teils in einem hellen Gelb gefasst, die Dachuntersichten dunkelrot, die Fenster gelb und die Fassade in einem hellen abgetönten Weiss bemalt. Spätere Bemalungen haben auf diese Farbigkeit keine Rücksicht

mehr genommen. Zuletzt war die ganze Fassade unifarbig weiss bemalt gewesen. Die Bemusterung an einer Musterachse zerstreute die Befürchtungen, dass diese teils starken Farbtöne aus der Bauzeit sehr dominant sein könnten. Sowohl aus der Nähe wie auch aus der Distanz harmonieren diese Farbtöne gut. So wurden die Fassaden von den verschiedenen neueren Anstrichen befreit, der originale, stark quarzsandhaltige Putz und die architekturbegleitenden Elemente restauriert, ergänzt und anschliessend bemalt. Auf den beiden Schmalseiten wurden diskrete zusätzliche Balkone in Stahl und Glas montiert, die sich dem grossen Baukörper stark unterordnen. Auch der freistehende Liftturm, eine frühe Betonkon-

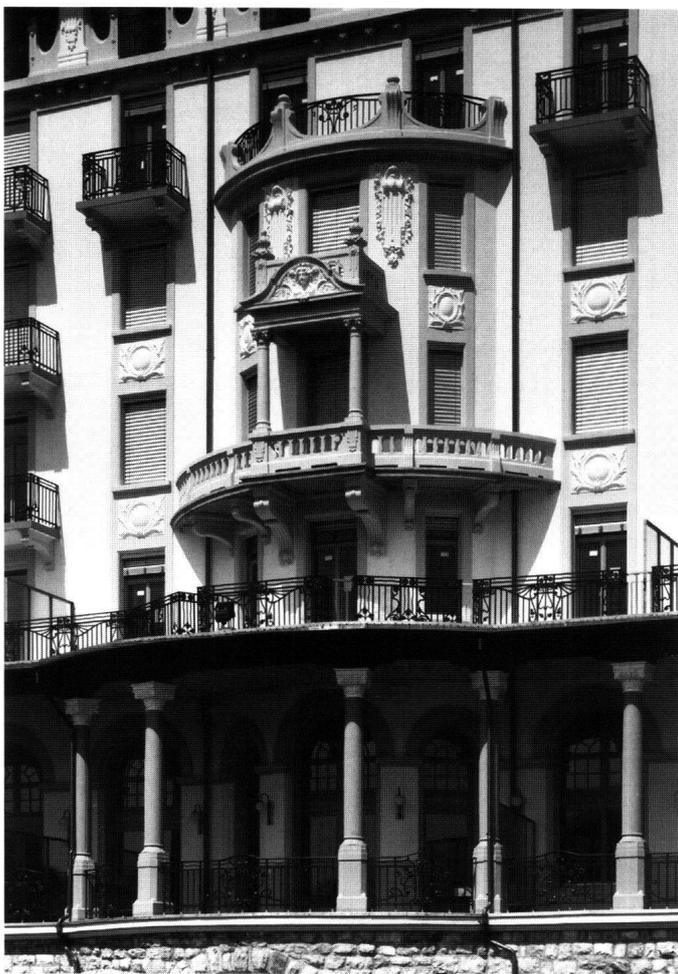
Abb. 6: Ingenbohl, Grand Palais (ehemals Grand Hotel), Brunnen. In der Fassadenmitte steht über der breiten gedeckten Terrasse ein dreigeschossiger Erker mit reichen Stuckaturen. Die geschmiedeten Balkongeländer zeigen Jugendstilornamente.

struktions, mit verbindender Brücke und die metallenen Vordächer über dem Eingang wurden anhand der erhaltenen Originalteile ergänzt und gefasst.

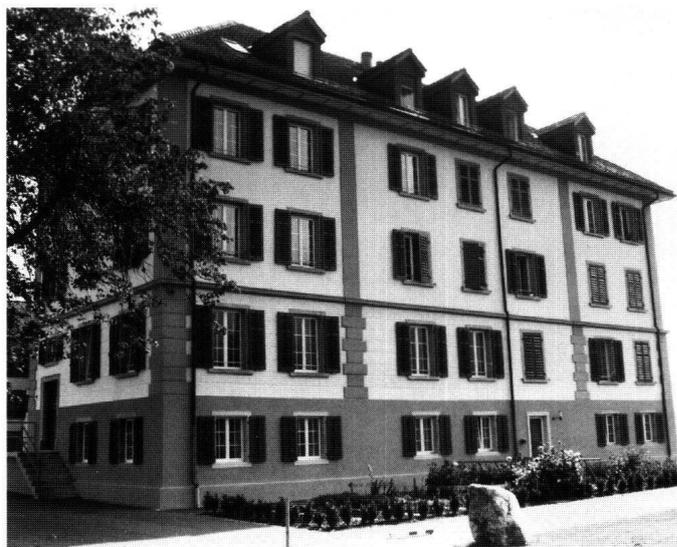
Abb. 7: Steinen, Alters- und Pflegezentrum Au. Durch den Abbruch des erst im Jahr 1978 vor der Hauptfassade errichteten Speisesaals steht der kubische Baukörper auf drei Seiten wiederum frei.

realisierten Anbauten erhielt der Altbau sein ursprüngliches kubisches Aussehen zurück, und es gelang, das Altersheim zusammen mit der in die Reste der Zisterzienserkirche hineingebauten barocken Kapelle zu einer qualitativ hochstehenden Baugruppe aufzuwerten. Der vor Baubeginn durchgeführte Fassadenuntersuch hat die originale Farbigkeit des 19. Jahrhunderts zu Tage gefördert. Helle Ockertöne kontrastieren dabei mit hellen Grautönen.

Nach den verschiedenen Abbrüchen wurden die Fassaden im Erdgeschoss und auf der Gebäuderückseite anhand des Befundes rekonstruiert. Dies betraf insbesondere die Fensteranordnung und die Sockelausbildung. Die herausgerissenen Fenstergewände aus Granit lagen als Bodenplatten im Garten und konnten wiederverwendet werden.

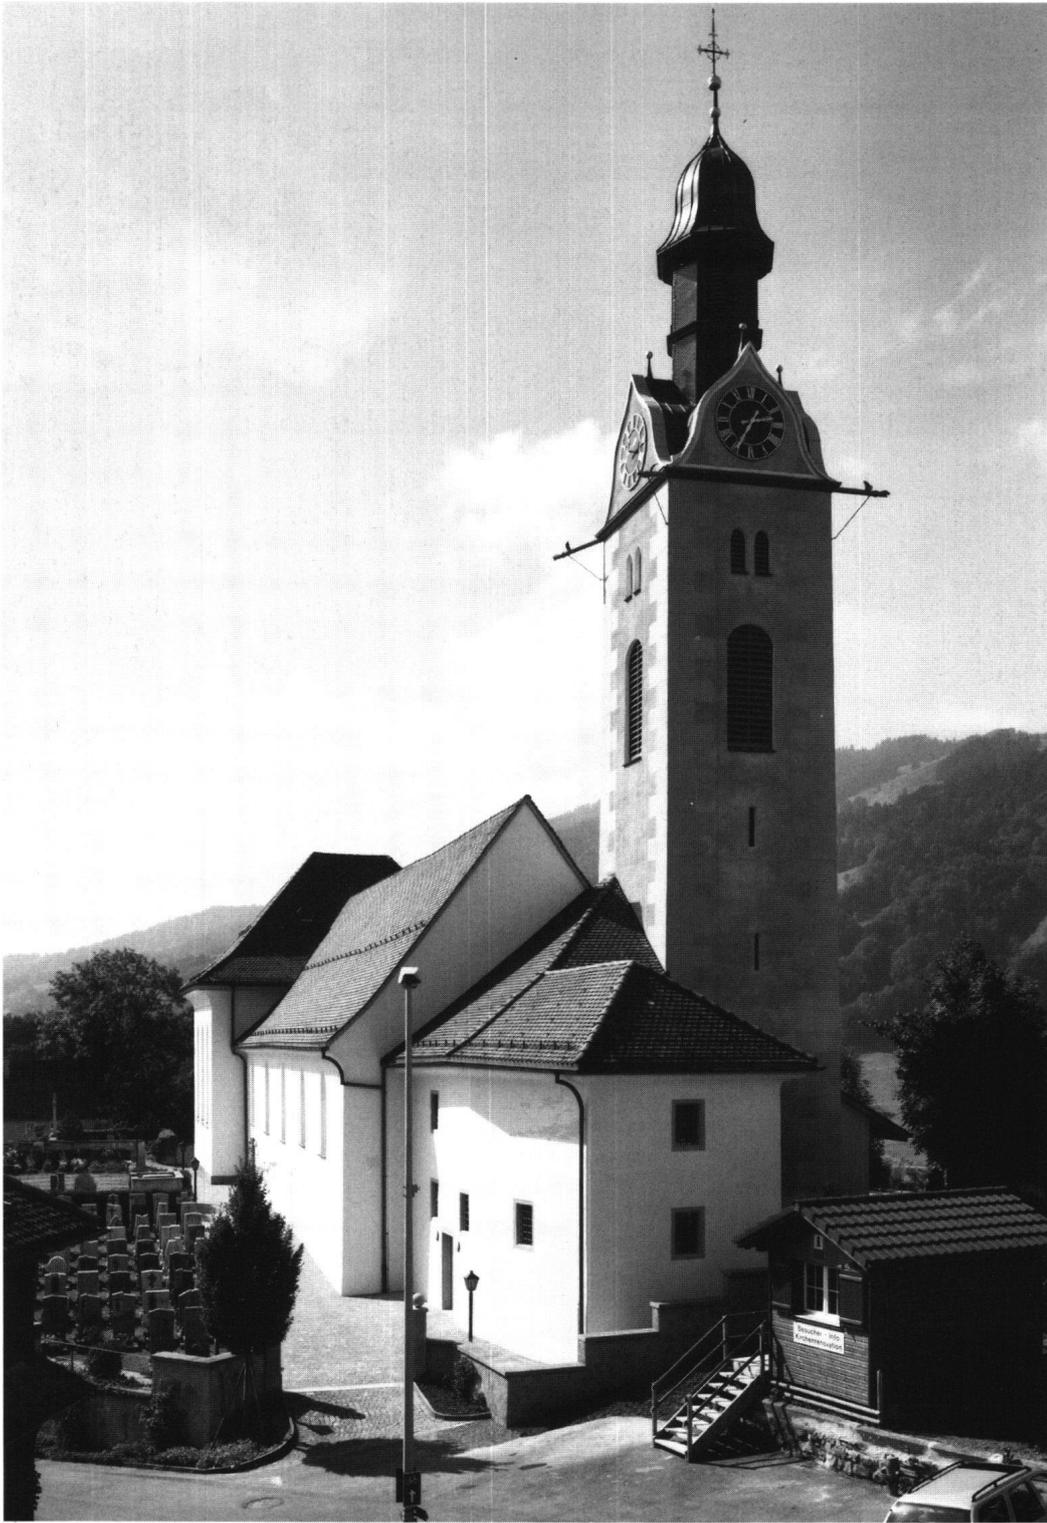
Abb. 10: Sattel, Pfarrkirche St. Peter und Paul. Die nach Befund wiederhergestellten Fassaden und Turm.

Nachdem ein erstes Projekt, das den Abbruch des 1941–1942 angebauten Westteils zu Gunsten eines grösseren Freiraums zwischen Kirche und Pfarrhaus vorsah, vom Stimmbürger abgelehnt worden war, blieb dieser beim revidierten Projekt erhalten. Dabei wurde nun der Anbau konsequent als Bauteil des 20. Jahrhunderts erhalten, während die älteren Teile ihr Gesicht des späten 18. und frühen 19. Jahrhunderts zurück erhielten. Die barocken Kirchenfassaden wurden mit einem glatten Verputz überzogen und die weich modellierte Dachuntersicht rekonstruiert. Die schweren Granitfensterbänke wurden zu Gunsten von leichter wirkenden Ziegelabdeckungen aufgegeben. Der grobe, grau belassene Naturputz am Turm wurde anhand des erhaltenen Musters neu angetragen und die kräftigen Eckquader ockerfarbig gekalkt. Die Wimperge über den Uhren und der Turmaufsatz mit geschweifelter Haube wurden anhand von Photos und graphischen Blättern rückgeführt. Die Anbauten des 20. Jahrhunderts bleiben im Gegensatz zur barocken Gestaltung in der Art des 20. Jahrhunderts mit körnigem Aussenputz, Granitsockel und -fensterbänken sowie kantig modellierter Dachuntersicht erhalten.

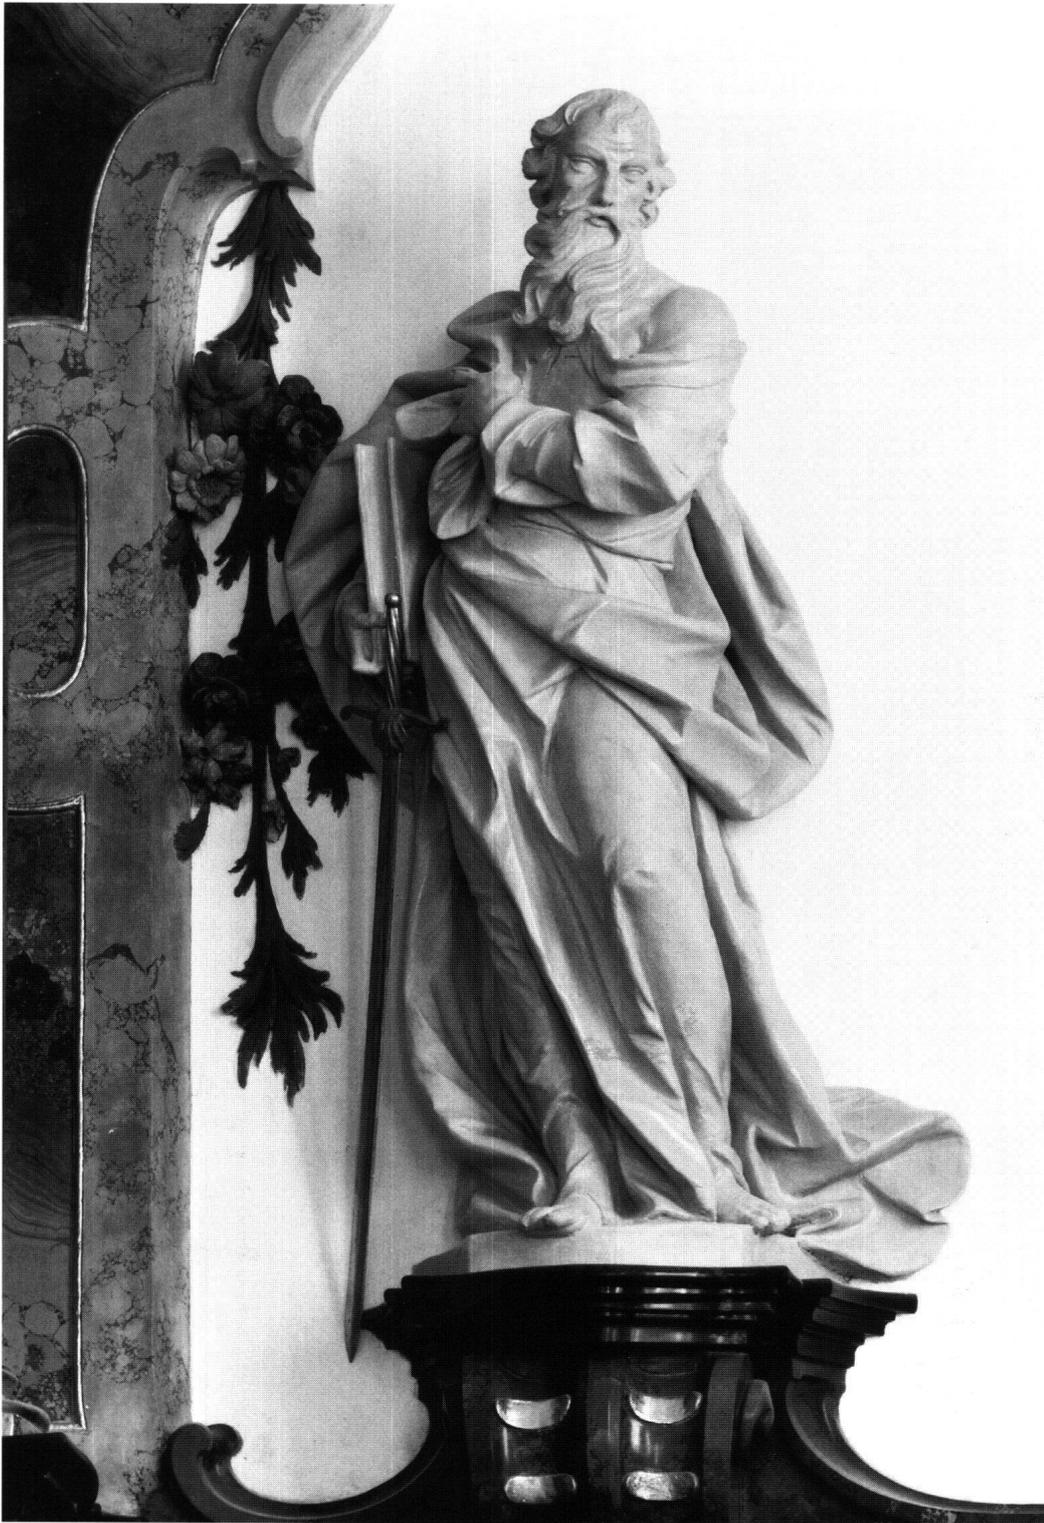
Abb. 14: Sattel, Pfarrkirche St. Peter und Paul. Die Stuckfigur des Kirchenpatrons wurde anhand des Befundes in einem zarten Polierrosaton gefasst.

Die Stuckaturen an Wänden und Gewölben wurden gereinigt, lediglich abplatzende Farbschichten entfernt, der Stuck jedoch nicht bis auf den Grund freigelegt. Im barocken Teil wurde die lasierend aufgetragene blaugraue Fassung des Stucks anhand des Befundes rekonstruiert, die Stuckaturen im Anbau des 20. Jahrhunderts blieben hingegen wie bereits 1951 weiss. Die Schliffmarmoraltäre und die Kanzel wurden gereinigt, jedoch nur soweit aufgeschliffen, wie für die Farbgewinnung notwendig war. Bei jedem vollständigen Schleifen gehen ansonsten einige Millimeter Substanz verloren. Das abplatzende Gold wurde samt dem dicken Kreidegrund der letzten Restaurierung abgetragen, der Kreide- und Bolusgrund anhand des Befundes dünn

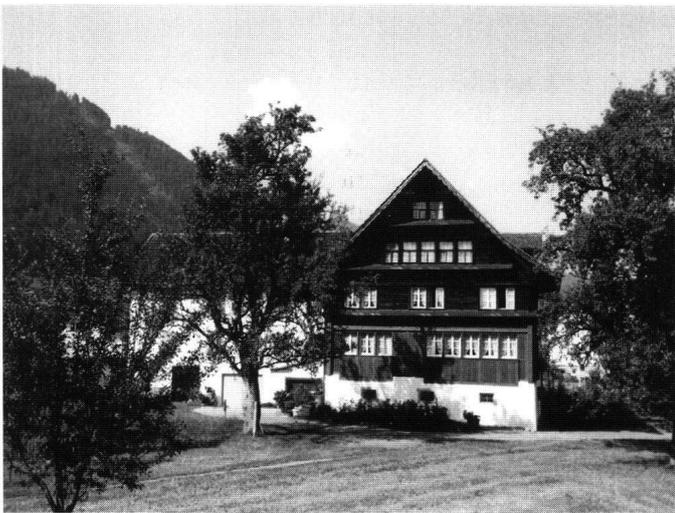
Abb. 17: Schübelbach, Haus Ziegelhof. Unter der Vertäferung des ersten Wohngeschosses verbirgt sich ein ca. 250 Jahre älterer Kern. Vermutlich wurde das Haus 1807 aufgestockt und erweitert.

gehören, da dort hinter den Vertäferungen unter den Fenstern ein markanter Rillenfries sichtbar wurde. Dieser kann ins 16. Jahrhundert datiert werden. Man kann vermuten, dass die Obergeschosse und das steile, geknickte Dach im Jahr 1807 auf dieses ältere Hauptgeschoss aufgesetzt worden sind. Zu diesem Zeitpunkt wurden auch das Hauptportal ins Erdgeschoss verlegt und vermutlich Lauben entfernt. Der ursprüngliche Eingang führte mit einer Ausstertrepp auf der Traufseite ins erste Obergeschoss. Um die Mitte des 19. Jahrhunderts wurde zudem auf der strassenabgewandten Seite ein für die March typischer Querbau in verputzter Fachwerkkonstruktion angebaut. Nachdem vor einigen Jahren die verputzte Westseite, die Strassenseite und der Anbau restauriert worden sind, wurde nun in einer letzten Etappe die Hauptfront saniert. Dort ist lediglich das Hauptgeschoss bis unter das Klebedach vertäfert. Vollständig original erhalten war die Fenstereinteilung. In den beiden Dachgeschossen waren auch die originalen Fenster mit den Schiebeflügelchen und den bleigefassten Gläsern erhalten. Die einzelnen Gläser sind nicht wie noch im 18. Jahrhundert üblich bienenwabenförmig, sondern rechteckig zugeschnitten.

Die Vertäferung des Hauptgeschosses wurde rekonstruiert und unbehandelt montiert, die Klebedächer neu mit Schindeln gedeckt. Die Fenster in den Dachgeschossen wurden als wertvolle Zeugen der Fenstergestaltung im frühen 19. Jahrhundert restauriert.

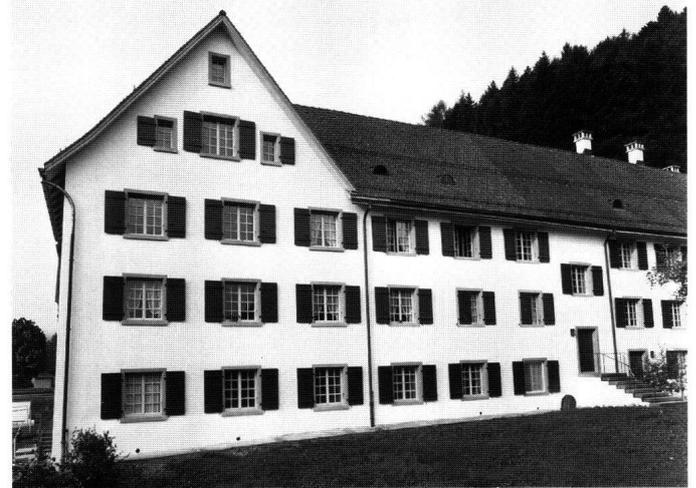
Abb. 22: Einsiedeln, Kloster in der Au, Trachslau. Der rekonstruierte Giebel auf der Nordfassade. Dieser bildet das Pendant zum original erhaltenen Giebel auf dem nordwestlichen Eckkrisalit.

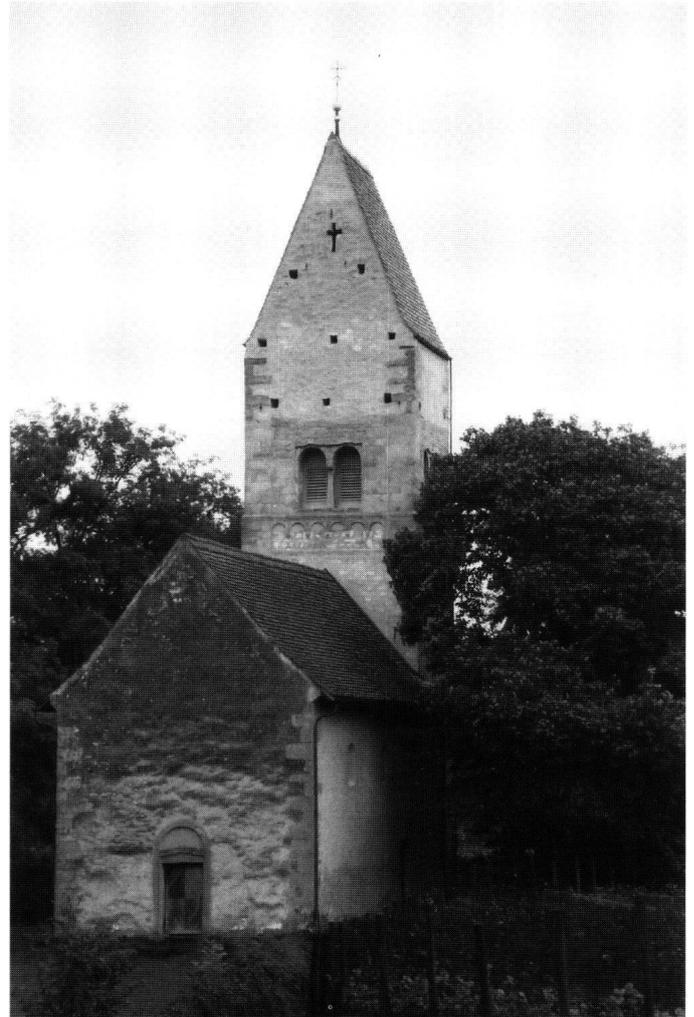
Abb. 25: Freienbach, Kirche St. Peter und Paul, Ufnau. Kirchturm nach der Putz- und Steinkonservierung.

gesehen. Der Turm besteht aus dem romanischen Unterbau und dem nachgotischen Aufbau mit Käsbindendach, vermutlich von 1619. Romanisch ist der Turm bis und mit den Schallöffnungen. Darüber ist eine deutliche Baunaht zu sehen. Bereits vom Boden aus war zu erkennen, dass grössere Steinstücke an den Eckverbänden nur noch sehr lose verankert waren. Auch waren grössere Steinabschieferungen gut sichtbar. Vom Gerüst aus wurde das Schadenbild aufgenommen und das Restaurierungskonzept erarbeitet. Ziel war, den Turm nicht zu überrestaurieren, jedoch alle notwendigen Arbeiten auszuführen, die sich positiv auf den Zustand, aber auch auf das optische Erscheinungsbild auswirkten. Es zeigte sich, dass neben alten, barocken Verputzen zum Teil vermutlich noch ältere Verputzfragmente, aber auch grössere Flächen aus Zementverputzen aus dem Beginn des 20. Jahrhunderts existieren. 1956 waren ebenfalls einige Putzflächen ergänzt worden, wobei deren Mörtelmischung zwar gut, die Struktur jedoch eher als aufdringlich zu bezeichnen ist. Zunächst wurden der starke Algenbefall entfernt und die Fassaden gereinigt, um einen Überblick über den Zustand der einzelnen Flächen zu erhalten. Im Gesamten zeigte sich ein recht befriedigendes Bild. Es wurde beschlossen, alle älteren Verputze zu erhalten, zu sanieren und wo nötig mit Hintergiessen und andern Massnahmen zu stabilisieren. Lediglich die Zementputze wurden entfernt und durch weichere, mit hydraulischem Kalk eingefärbte Kalkputze ersetzt. Deren Entfernung war nicht nur aus ästhetischen, sondern insbesondere auch aus technischen Gründen notwendig. Hinter den sehr harten Putzschichten waren nämlich die weichen Sandsteine des Mauerwerks extrem stark angegriffen und beschädigt. Insbesondere auf der der Witterung stark ausgesetzten Westseite war der Ersatz notwendig, da dort grosse Flächen mit dicken Zementputzschichten überzogen waren. Zementfugen und schlecht haftender Fugenmörtel wurden entfernt und mit weichem Kalkmörtel neu geschlossen. Sandende Steine wurden gefestigt und hintergossen. Auf Epoxykittungen wurde nur dort zurückgegriffen, wo traditioneller Mörtel zu dickflüssig gewesen und keine gute Klebewirkung erzielt worden wäre. Die Sandsteinsäulen, -kapitelle und -gewände der Schallöffnungen waren nur zur Hälfte sichtbar. Die hintere Hälfte war durch im späten 19. Jahrhundert eingesetzte Jalousieläden verdeckt. Da die Läden ohnehin ersetzt werden mussten, wurden diese nun hinter den Säulen angeschlagen. Die neuen Läden bestehen
