# Denkmalpflege im Kanton Schwyz 2001/2002

Zeitschrift: **Mitteilungen des historischen Vereins des Kantons Schwyz**

Band (Jahr): **94 (2002)**

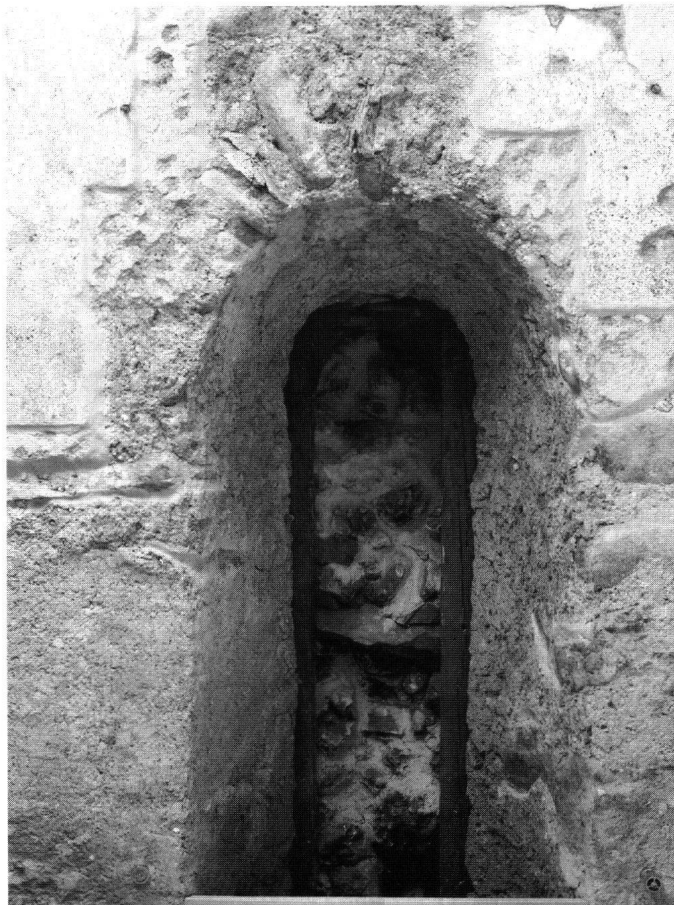
Abb. 13: Sattel, Pfarrkirche St. Peter und Paul. Über der 1948 angebauten Sakristei haben sich ein romanisches Fenster sowie wesentliche Reste des barocken Aussenputzes und der barocken Dachuntersicht erhalten.

Wichtige Befunde aus der Barockzeit haben im bereits erwähnten Raum über der nordseitigen neuen Sakristei von 1957 überdauert. Durch diesen Vorbau wurde ein Teil der alten Aussenhaut des Turms und des Kirchenschiffs abgedeckt. Dieser Befund zeigt, dass der Turm um 1800 (vermutlich 1812) nicht weiss, sondern grob verputzt war. Der grau belassene Putz wurde von geglätteten ockerfarbig gekalkten Quadern im Läufer-Binder-System begleitet. Im

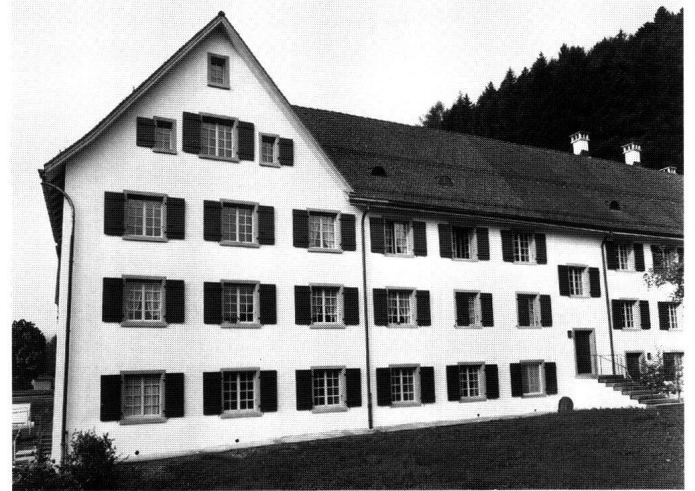
Abb. 22: Einsiedeln, Kloster in der Au, Trachslau. Der rekonstruierte Giebel auf der Nordfassade. Dieser bildet das Pendant zum original erhaltenen Giebel auf dem nordwestlichen Eckkrisalit.
