**Zeitschrift:** Mitteilungen des historischen Vereins des Kantons Schwyz  
**Band:** 97 (2005)

# Das spätmittelalterliche Köplihaus in Seewen SZ

Ulrike Gollnick und Kaspar Michel (Text)  
Franz Wadsack (Zeichnungen)

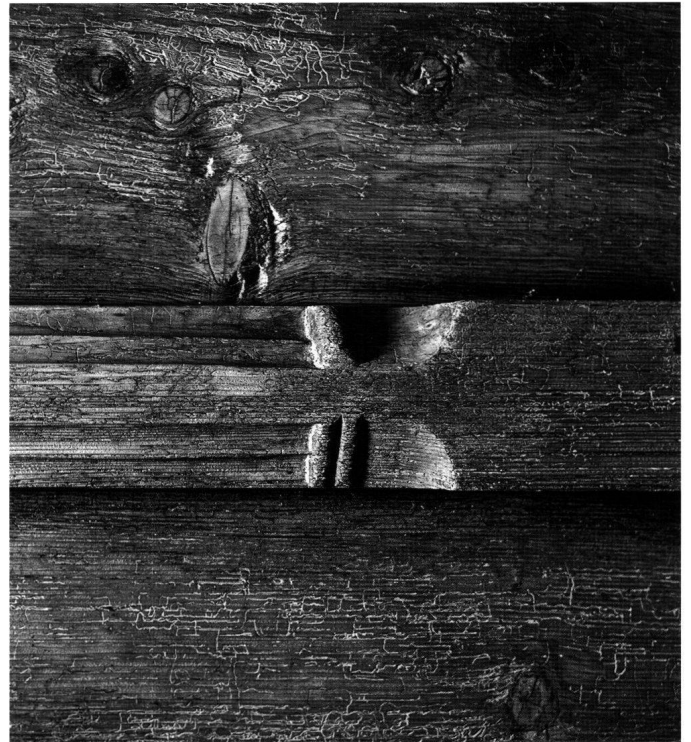
Abb. 11: Erstes Wohngeschoss, Kammer 1.6, profilierter Balken der Bohlen-Balkendecke.

verlegt. Die 13 cm breiten Deckenbalken sind an der Unterseite beidseits mit zwei getreppten Kehlen profiliert, die, von einem Querband unterbrochen, in einer Schmiege enden (Abb. 11). Die Balkenköpfe liegen im Falz des profilierten Konsolbalkens der Süd- und Nordwand, die Bohlenköpfe in der Nut des darüberliegenden Balkens (Abb. 12). Die Decken- bzw. Bodenstrukturen sind durchgehend in alle vier Richtungen gesichert: die Deckenbohlenlage des Erdgeschosses ruht, mittig von einem Unterzug unterfangen, allseits auf der Krone der Kellerumfassungsmauer und

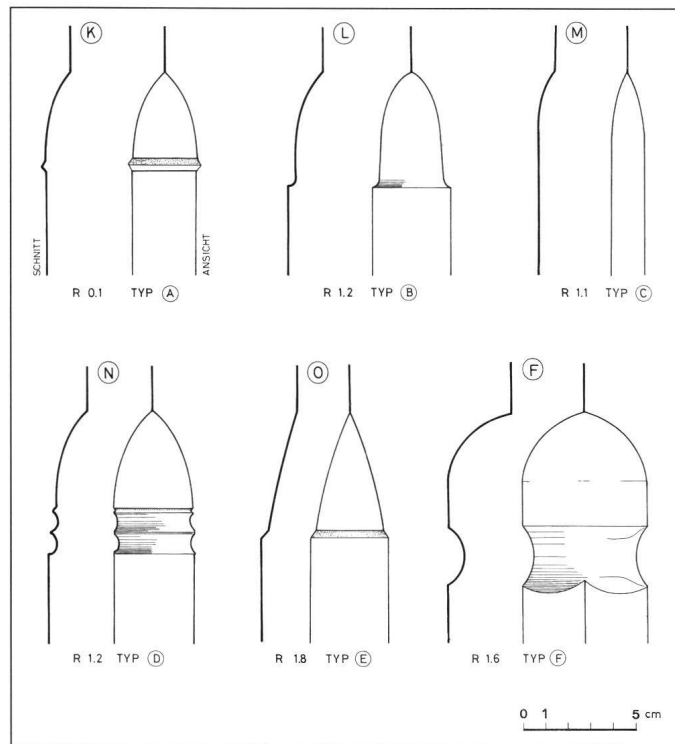
Abb. 14: Fasenprofile der Mantelstüde.

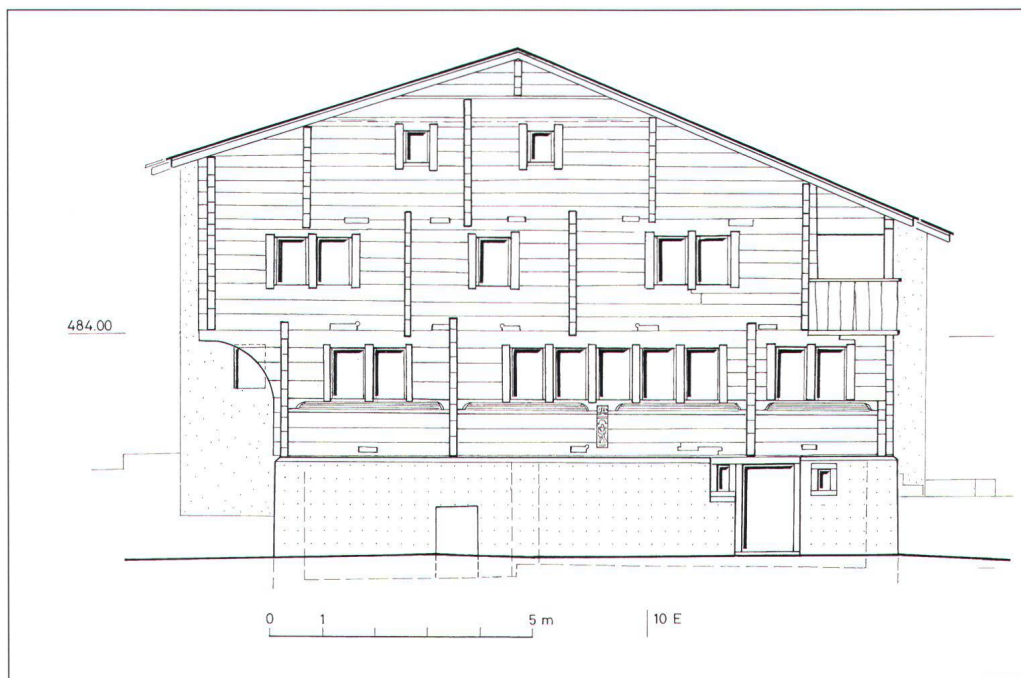
Abb. 18: Rekonstruktion der ursprünglichen Südfassade.

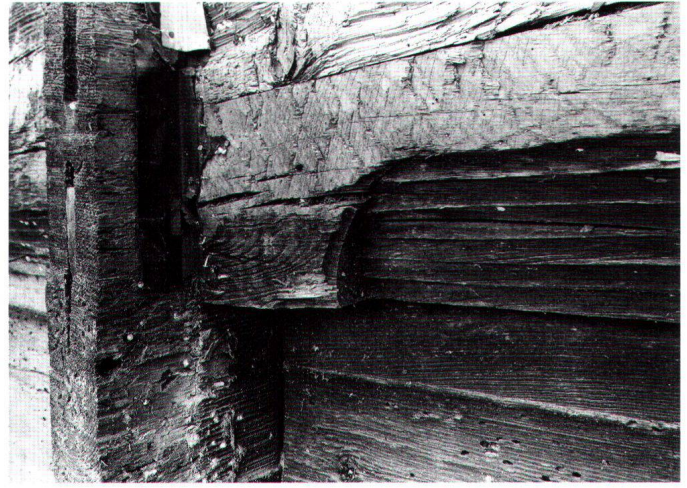
Abb. 19: Südfassade, Detail des eichenen Rillenfrieses des ersten Obergeschosses.

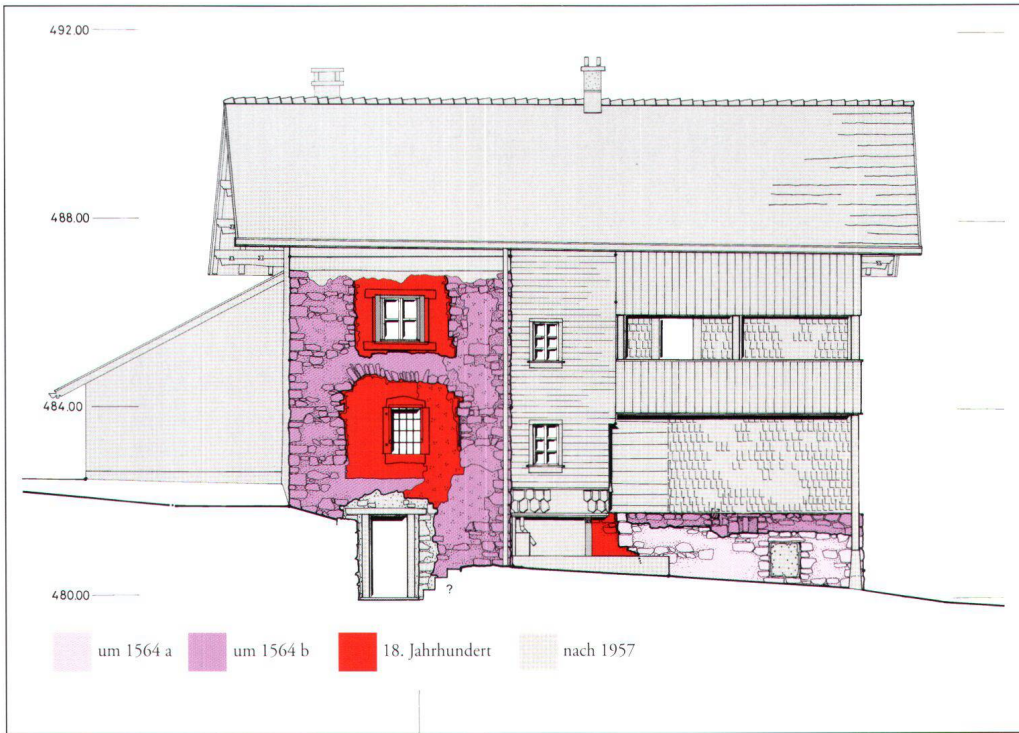
Abb. 22: Westfassade, die ursprünglichen Bauteile sind violett angelegt.

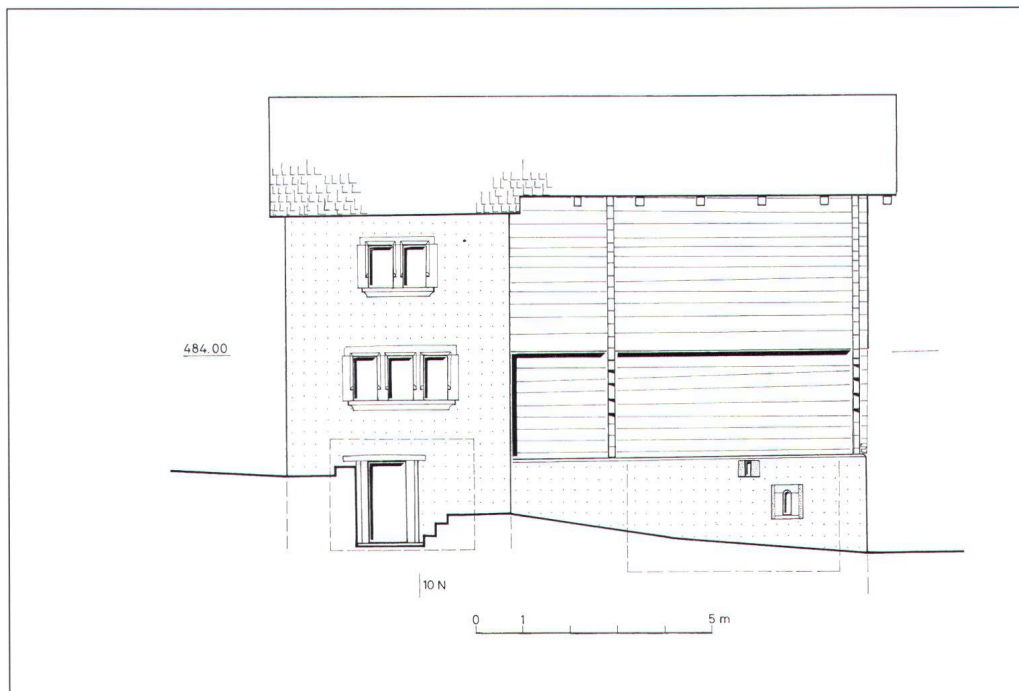
Abb. 23: Rekonstruktion der ursprünglichen Westfassade.

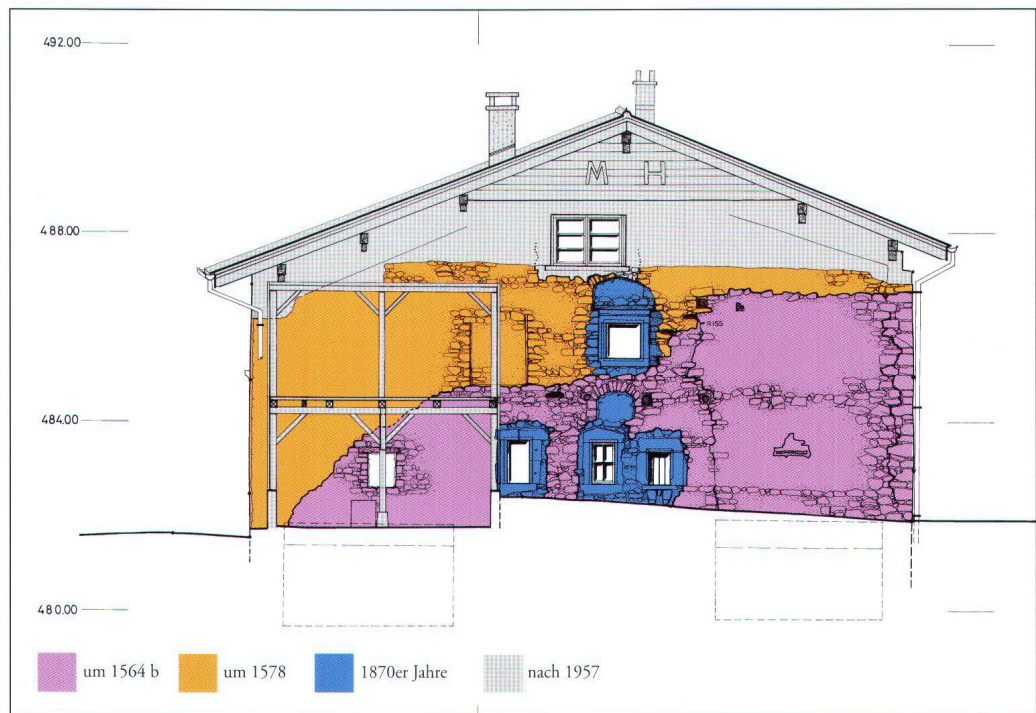
Abb. 24: Nordfassade, die ursprünglichen Bauteile sind violett angelegt.

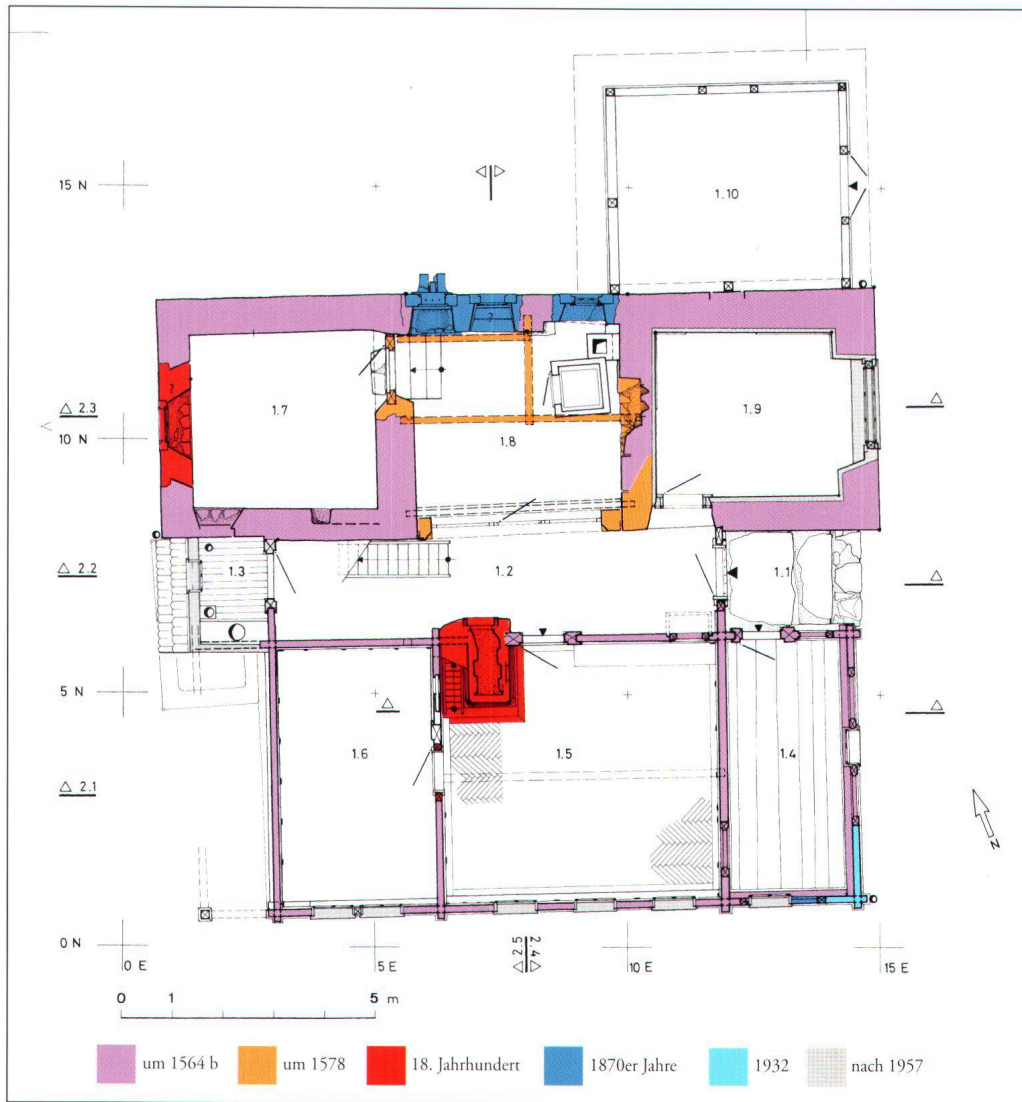
Abb. 28: Grundriss des ersten Obergeschosses, die ursprünglichen Bauteile sind violett angelegt.

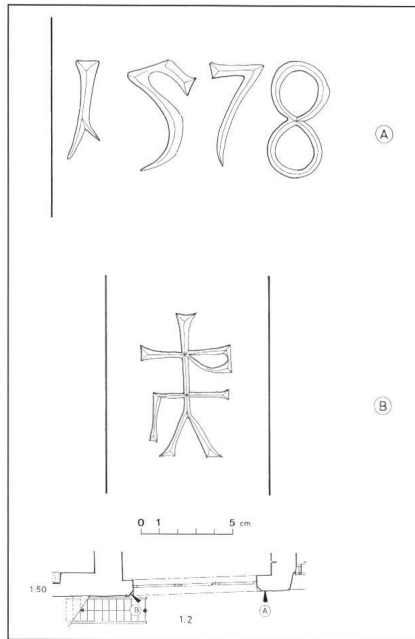
Abb. 40: Erstes Obergeschoss, Gang 1.2. Sandsteingewände des Bogens mit Jahrzahl 1578 und Steinmetzzeichen.

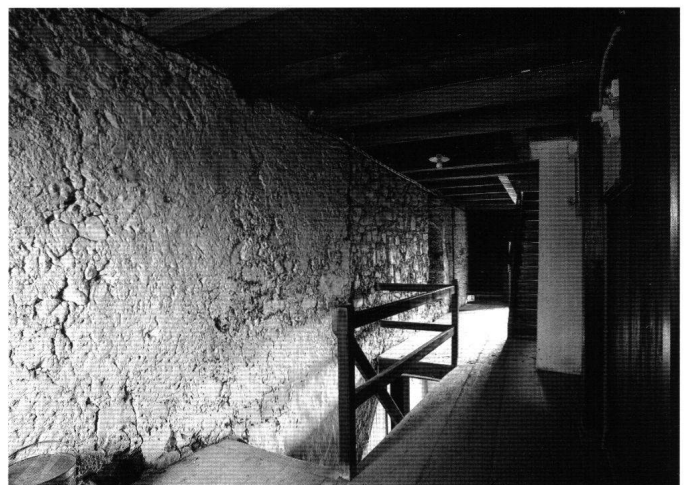
Abb. 41: Zweites Obergeschoss, Gang 2.2, Ansicht gegen Nordosten. Deutlich zu erkennen ist die unverputzte Spannmauer zwischen den Eckräumen.

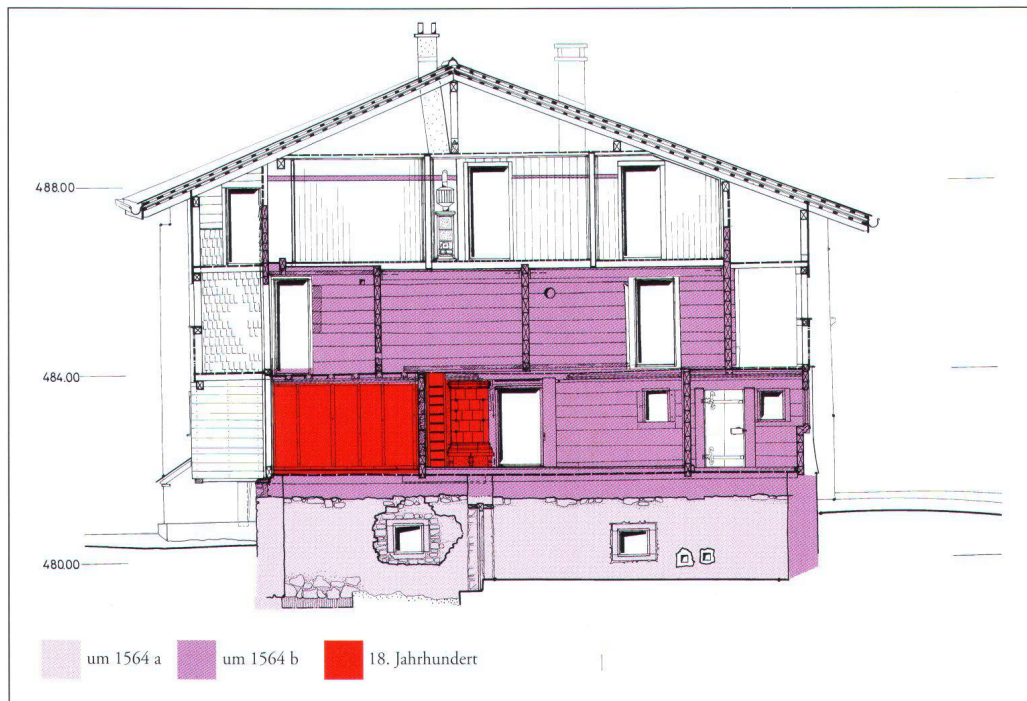
Abb. 44: Querschnitt gegen Norden, die ursprünglichen Bauteile sind violett angelegt.

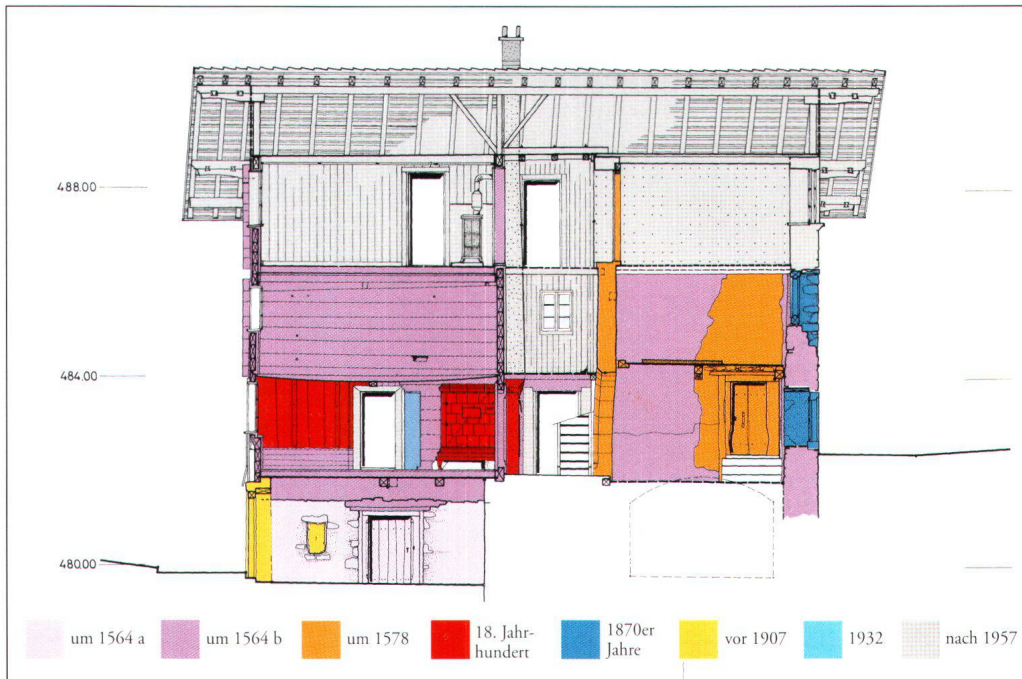
Abb. 45: Längsschnitt gegen Westen, die ursprünglichen Bauteile sind violett angelegt.
