Zeitschrift: **Nachrichten der Schweizerischen Vereinigung zur Erhaltung der Burgen und Ruinen (Burgenverein)**

Band (Jahr): **7 (1934)**

Wartenberg (Baselland)

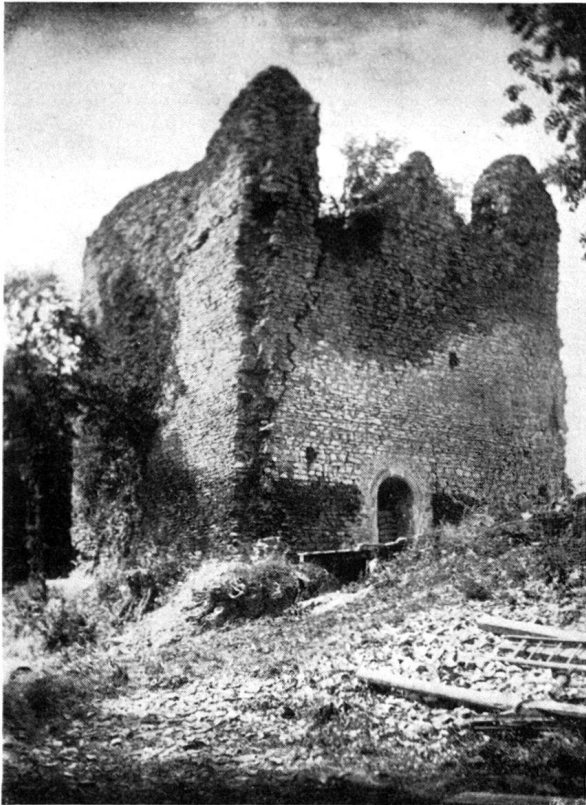
Abb. 2 vor der Restaurierung

sind. Sie sind bei der durchgeführten Restaurierung mit dem gleichen Material ersetzt worden. Der jetzige Eingang zum Wohnturm ebener Erde (Abb. 2) ist nicht ursprünglich, sondern erst später ausgebrochen worden. Der Bau zeigt deutlich vier Geschosse, die durch Balkenlagen gedeckt waren. Das oberste Stockwerk weist darauf hin, daß eine vorgebaute hölzerne Wehrkonstruktion bestanden hat, wie solche etwa noch am Turm des ehemaligen Johanniterhauses in Hohenrain (Luzern) zu sehen ist. Bei den Restaurierungsarbeiten ist

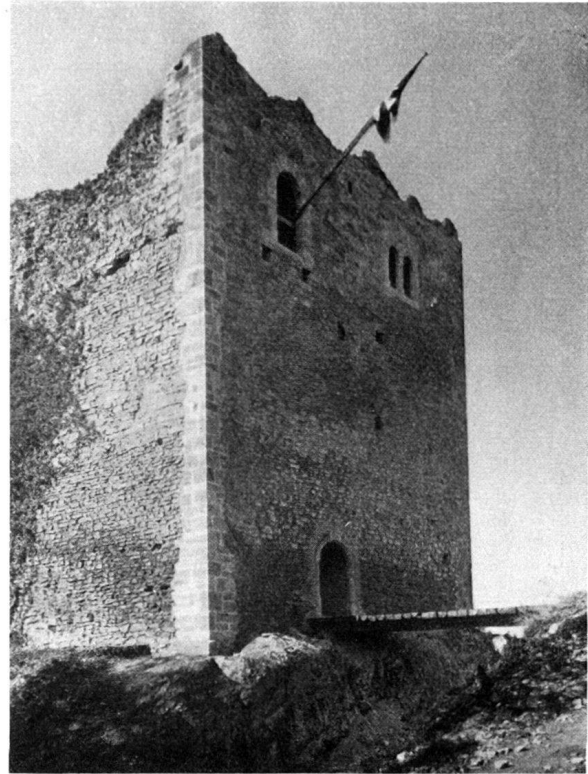
Abb. 3 nach der Restaurierung

Der rechteckige 14,5/13 m messende Wohnturm weist auf allen vier Seiten fast 3 m dicke Mauern auf. Seine Ecken waren aus schönen roten Sandsteinquadern gebildet, die schon im XVII. oder XVIII. Jahrhundert ausgebrochen und anderweitig verwendet worden

der ehemalige hochgelegene Zugang zur Burg nach den vorhandenen Resten wiederhergestellt worden, ebenso ein hübsches romantisches Doppelfenster, von dem Teile bei den vorgenommenen Ausgrabungen gefunden wurden, die sich restlos ergänzen ließen (Abb. 6). Auch wertvolle keramische Bruchstücke und Funde von baulicher Bedeutung aus romanischer und gotischer Zeit sind durch die Ausgrabungen zutage gefördert worden. Gemäß einem Abkommen, das der Schweizerische Burgenverein mit der Schweizerischen Gesellschaft für Vogelkunde und Vogelschutz schon vor einigen Jahren abgeschlossen hat, sind auch bei der Ruine Wartenberg Nistgelegenheiten für besonders geschützte Vögel (Turmfalken, Mäusebussarde, Uhu) angelegt worden.

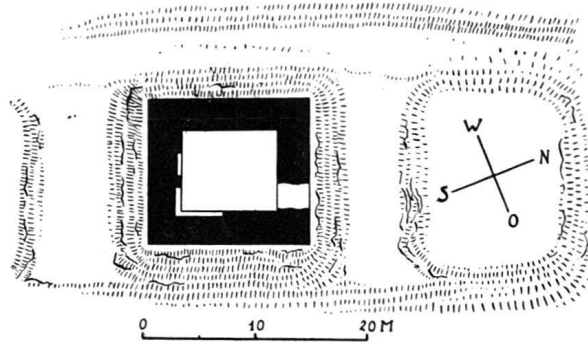
Abb. 1. Lageplan vom mittleren Wartenberg

Die Burg bestand ehemals aus einem sehr festen Wohnturm, dem, durch einen Graben getrennt, eine kleine Vorburg vorgelagert war, die den Zugang vermittelte. Wie dieser letztere beschaffen war, läßt sich nicht mehr genau feststellen (Abb. 1).

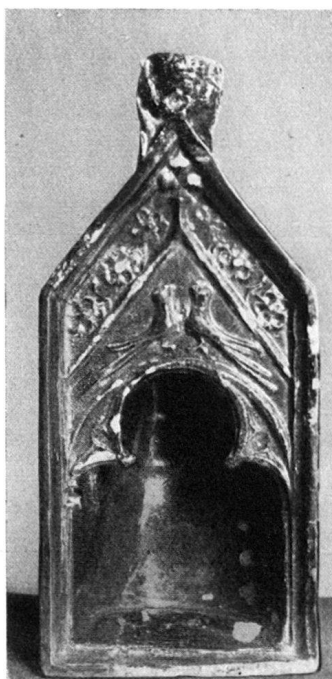
Abb. 4
Glasierte
gotische
Ofenkachel
(Aufsatz)
gefunden bei
den Aus-
grabungen
der mittleren
Ruine
Wartenberg

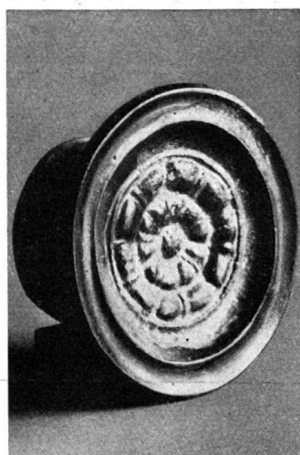
Abb. 5
Glasierte Ofenkachel
gefunden bei den
Ausgrabungen der
mittleren Ruine
Wartenberg

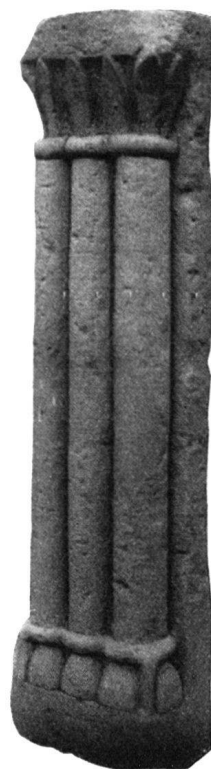
Abb. 6. Mittelstück
eines romanischen
Doppelfensters, ge-
funden bei den Aus-
grabungen der Ruine

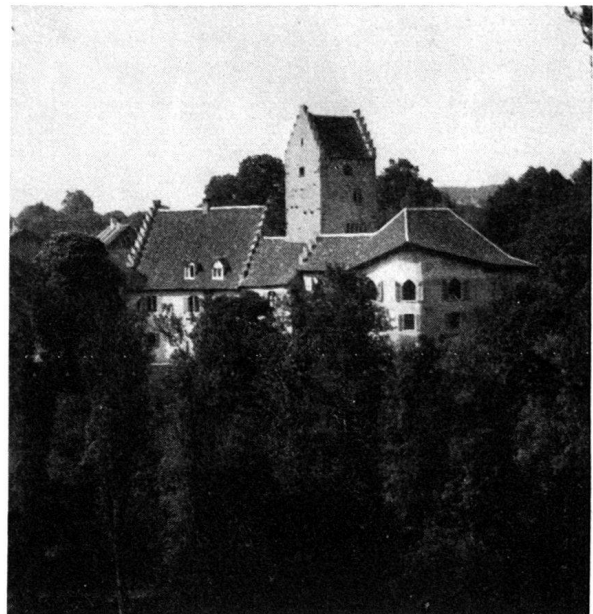
Das vor Jahresfrist z. T. abgebrannte, nun wieder hergestellte Schloß Liebenfels bei Mammern. Vgl. „Nachrichten“ Jahrgang 1933, Nr. 5 (Seite 23)
