Zeitschrift: **Nachrichten der Schweizerischen Vereinigung zur Erhaltung der Burgen und Ruinen (Burgenverein)**

Band (Jahr): **17 (1944)**

## Verdorbene mittelalterliche Burgen

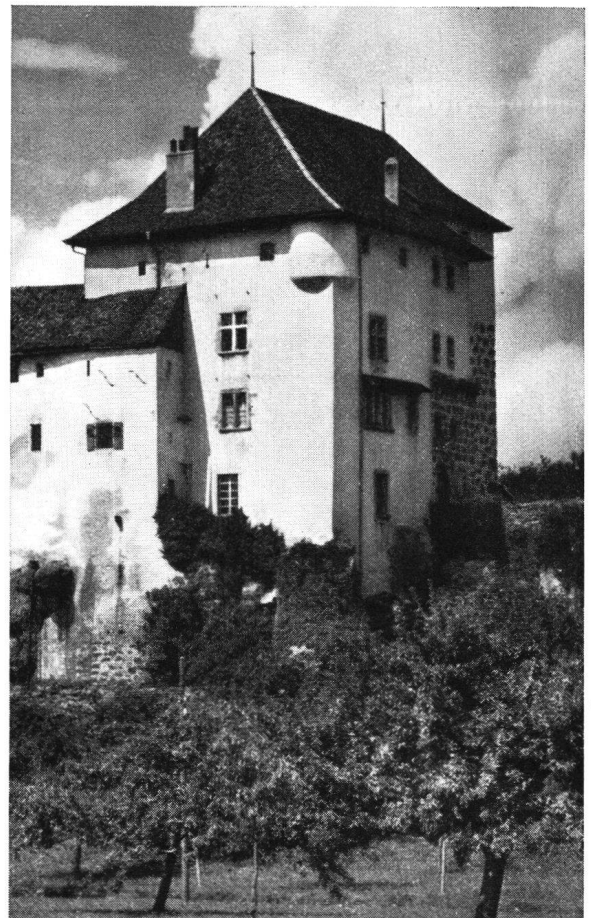
Abb. 8. Attalens (Fribourg) im jetzigen Zustand
