**Artikel:** Burgruine Alt-Landenberg bei Bauma ZH

### Burgruine Alt-Landenberg bei Bauma ZH

#### *Freilegung und Sicherungsarbeiten 1958/59*

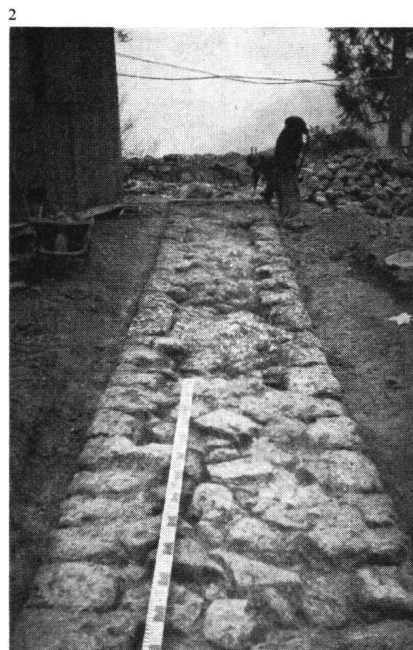
Bild 2 Quermauer zwischen Raum B und C  
Außen gehauene Tuffsteine  
Innen Sandsteinbrocken

Der schmale Raum B muß auf Grund einer Mauerfuge wenig später angebaut worden sein, da auch in der Quermauer, in welcher sich der Sodbrunnen befindet, zwischen der äußeren Tuffsteinschicht überall Reste von angebrannten Sandsteinen sich vorfinden.

Der wohl nur für Wehrzwecke erstellte Raum muß bereits vor dem Zerfall der Burg abgebrochen worden sein, da sich hier keine Schuttreste zeigten und die Humusdecke direkt auf dem Burgboden aufliegt. Von allen drei 1,5 bis 1,9 Meter starken Quermauern ist die in den Mergelboden eingelassene erste Mauerschicht noch größtenteils erhalten (Bild 2). Ungewiß ist ebenfalls das Alter der äußern, 1 Meter starken Mauer von Raum A und der Toranlage. Zeitlich muß diese, trotz den Mauerfugen und Raum B, mit dem Wohngebäude erstellt worden sein, da nicht angenommen werden kann, daß der westliche Teil des Burggeländes ohne Mauerwerk war. Die innere, nur 50 cm starke Mauer muß später als Verstärkung der erstgenannten errichtet worden sein.
