Wartburg AG : zweite Etappe, Sommer 1966

Wartburg AG

Zweite Etappe, Sommer 1966

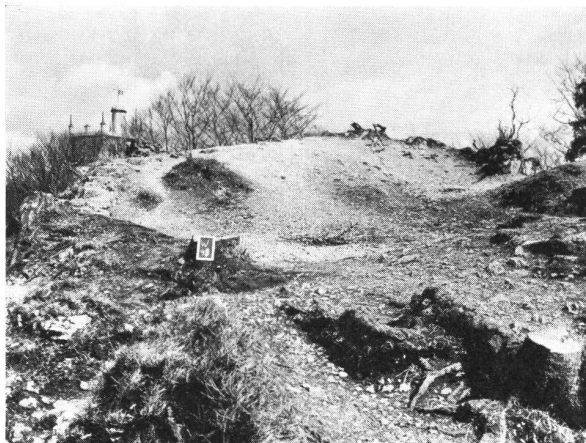
Wartburg, Wohnturm von Süden vor der Ausgrabung. Ein Vergleich mit dem Titelbild läßt die immense Arbeit dieser Ausgrabung erkennen.

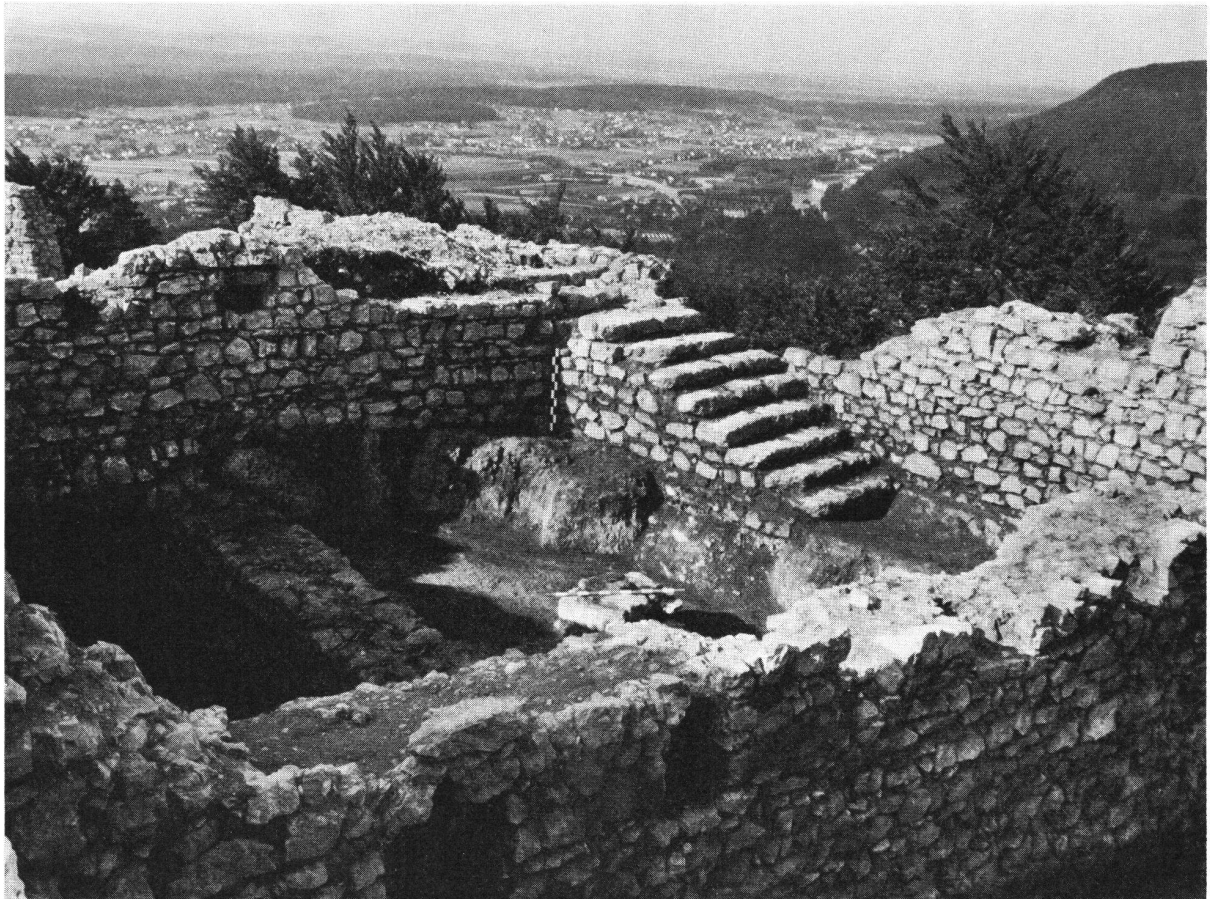
Wartburg, Südteil des Wohnturmes von Nordosten mit Kellerterrasse.
