**Artikel:** Wartburg AG : zweite Etappe, Sommer 1966

### Wartburg AG

Zweite Etappe, Sommer 1966

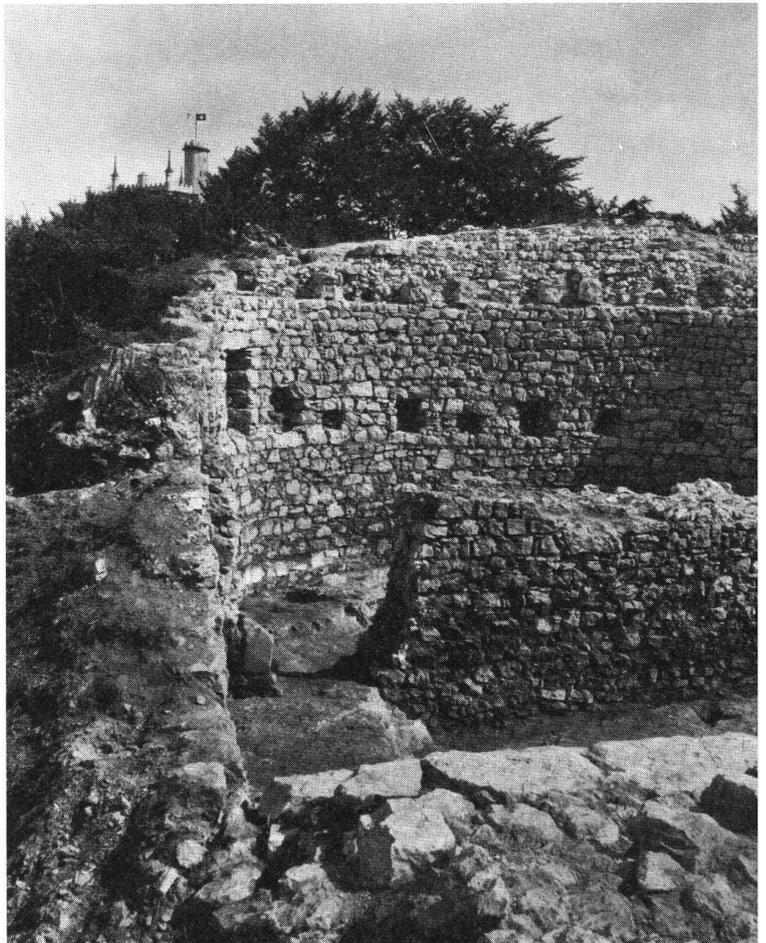
Wartburg AG Wohnturm von Süden nach der Ausgrabung.  
Im Hintergrund das Sälischlößchen. Dazwischen liegt die Kantonsgrenze AG/SO.

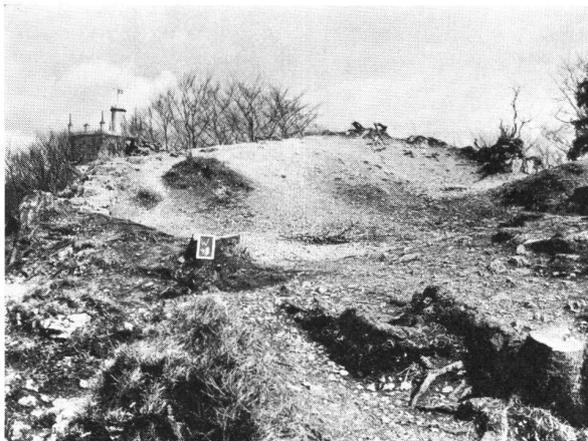
Wartburg, Wohnturm von Süden vor der Ausgrabung. Ein Vergleich mit dem Titelbild läßt die immense Arbeit dieser Ausgrabung erkennen.

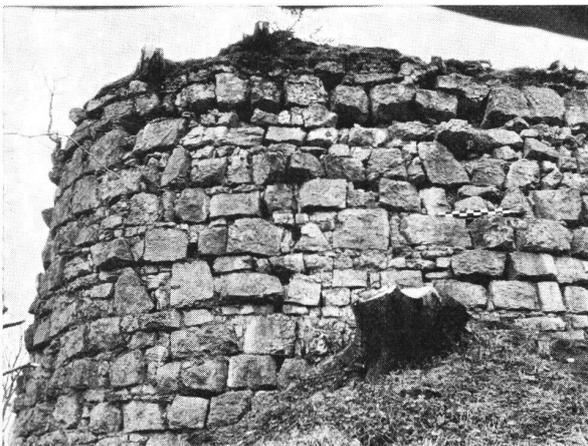
Wartburg, Wohnturm von Norden.

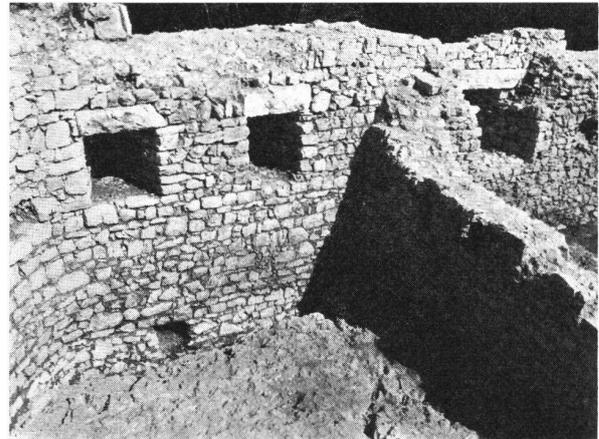
Wartburg, Inneres des Wohnturmes mit Fensterscharten.

Brand von 1415 hellrot gefärbt, war aus lagerhaften, mittelgroßen Bruchsteinen errichtet, mit zahlreichen Zwischenlagen aus flachen Platten. Die Fensterscharten des ersten Stockwerkes zeichneten sich durch sorgfältige Bauweise aus; besonders imposant waren die enormen, fast megalithisch anmutenden Felsblöcke, die als Sturz dienten. Die Mauerstärke des Gebäudes betrug rund zwei Meter; gegen Norden jedoch, auf der Angriffsseite, war die Mauer in den beiden untersten Geschossen gut drei Meter dick.

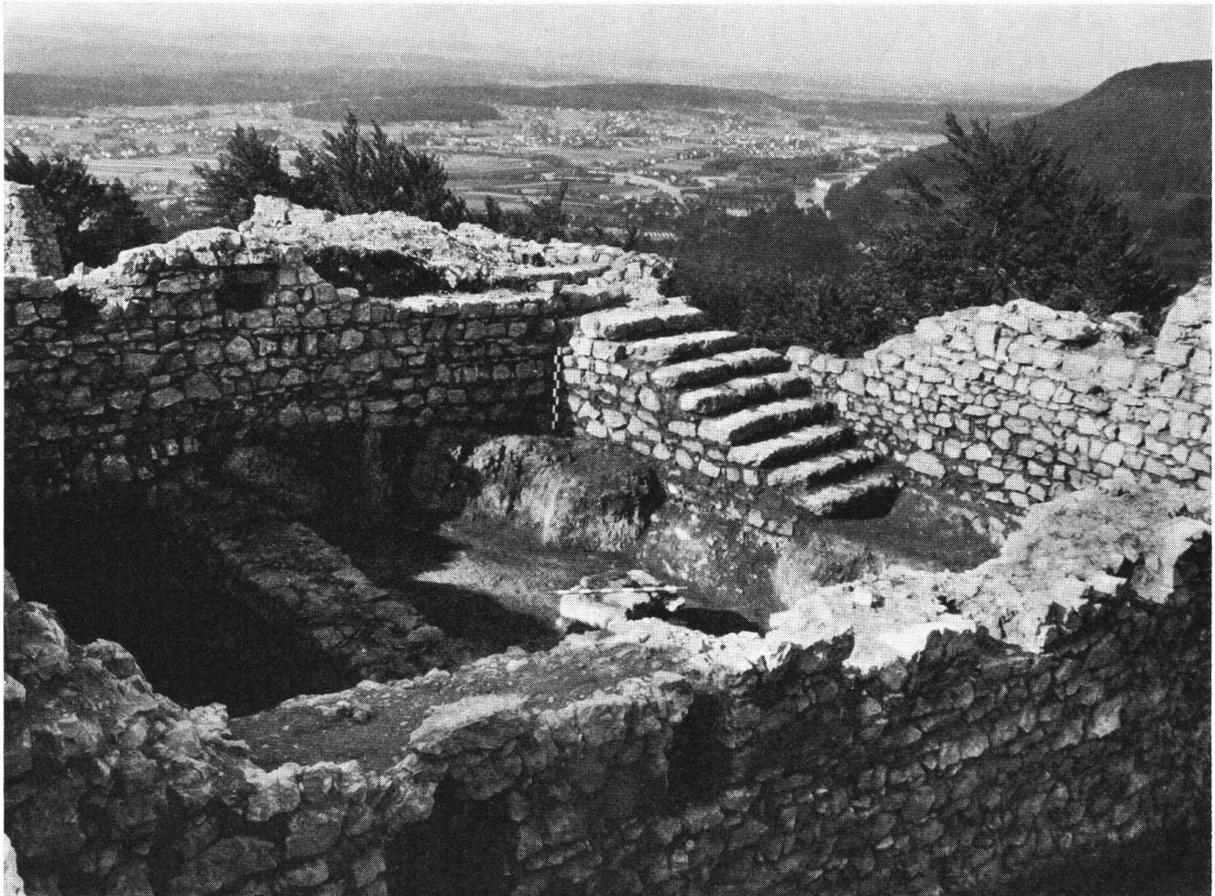
Wartburg, Südteil des Wohnturmes von Nordosten mit Kellerterrasse.

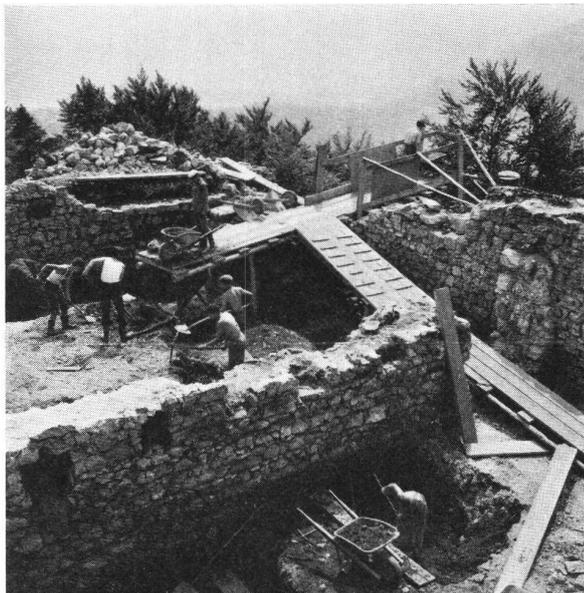
Wartburg, Aushub der Schuttmassen.

stets wieder verschoben und tiefer gelegt werden. Und immer war nur völlig fundleerer Mauerschutt, durchsetzt mit lästigem Wurzelwerk, vorhanden. Je tiefer wir vorstießen, desto mühsamer wurde die Arbeit, da der gesamte Aushub um mehrere Meter gehoben und über die Mauerkrone hinausbefördert werden mußte. Gute Bruchsteine deponierten wir in der vorläufig nicht benutzten Zone H, um für die Konservierungsarbeiten genügend Steinmaterial zur Hand zu haben. Der unbrauchbare große Rest des Aushubes wurde von einer Gerüstkanzel aus weit in die westliche Schutthalde hinunter befördert, nachdem wir uns bereits im Frühling von deren archäologischen Wertlosigkeit überzeugt hatten.

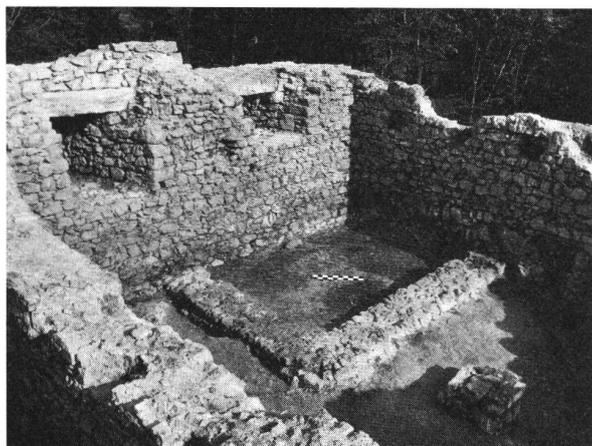
Wartburg, Südteil des Wohnturmes mit Zisterne und Pfeilerfundament. Ansicht von Nordwesten.

nen Nordraum. Ein kleiner viereckiger Mauersockel im südlichen Teil ist wohl als Fundament für einen Tragpfeiler zu deuten.

In der Südostecke des Traktes kamen die Fundamente einer merkwürdigen Zisterne zum Vorschein: Ein bis auf wenige Fundamentlagen abgetragener Mauerwinkel bildete zusammen mit der Süd- und Ostmauer des Turmes ein Geviert von rund viereinhalb Metern lichter Weite. Der Fels innerhalb dieses Mauerviereckes war mit einer fünfzig Zentimeter dicken, wasserundurchlässigen Schicht aus grünem Letten zugedeckt. Offenbar handelte es sich um eine Zisterne, die nicht in den Boden versenkt, sondern vom Felsniveau des Kellerbodens aus auf allen Seiten aufgemauert war. Die ursprüngliche Höhe dürfte gegen drei Meter betragen haben. (Die Maximalhöhe wird durch eine Fensterscharte im ersten Stockwerk bestimmt.) Derartige, allseitig aufgemauerte Zisternen sind meines Wissens eine große Seltenheit.
