Pflanzenwuchs und Burgenpflege

Autor(en): **Meyer, Werner**

Zeitschrift: **Nachrichten des Schweizerischen Burgenvereins = Revue de l'Association Suisse pour Châteaux et Ruines = Rivista dell'Associazione Svizzera per Castelli e Ruine**

Band (Jahr): **61 (1968)**

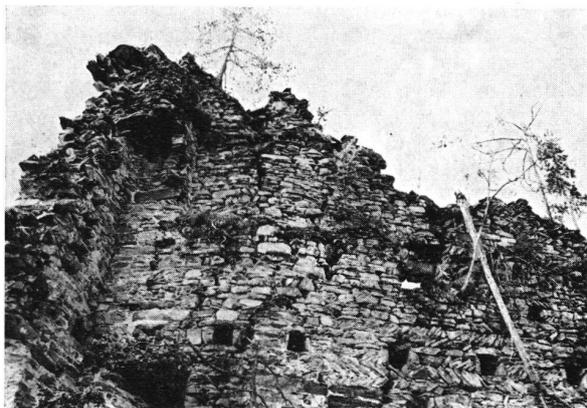
Ober-Tagstein GR Schildmauer. Durch jahrhundertelangen, intensiven Pflanzenwuchs ist das Mauerwerk an zahlreichen Stellen auseinandergesprengt worden. Der Einsturz wird nur noch eine Frage der Zeit sein.

Ganz besonders übel sind zunächst die Pflanzen, die sich im Mauerwerk selbst festgesetzt haben und mit ihrem Wurzelwerk nach und nach die stärksten Mauern zu Fall bringen können. Der Vorgang spielt sich immer etwa gleich ab: Zuerst wird durch windverwehtes Laub und durch Kleinvegetation auf den Kronen und Absätzen sowie in den Fugen und Öffnungen der Mauern eine Humusschicht gebildet, in der kleine Sträucher und später ganze Bäume wachsen können. Durch die Zunahme des Wurzelvolumens und durch die Übertragung eines stetigen seitlichen Schubes bei Windstößen bis in die Wurzelregion hinunter wird das Mauerwerk nach und nach gesprengt und zum Einsturz gebracht. Auch Bäume, die in unmittelbarer Nähe der Mauern wachsen, können diese mit ihren Wurzeln gefährden.

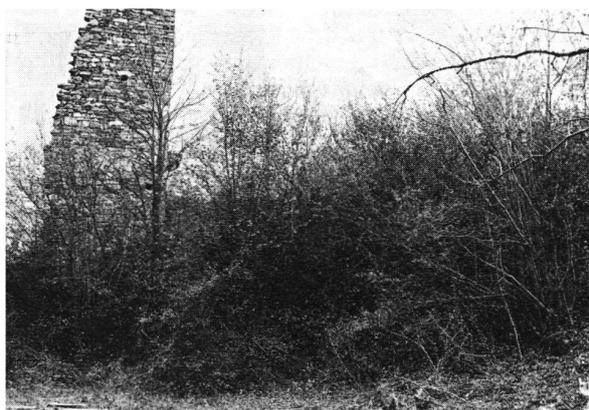
Norantola GR Burginneres. Der Mauerzahn des Bergfrieds ist noch unsichtbar, der Rest der Burg verschwindet unter undurchdringlichem Buschwerk.

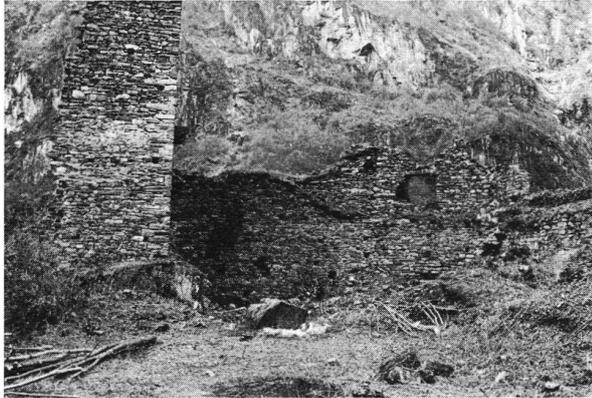
Norantola GR Gleiche Ansicht wie oben, aber nach erfolgter Ausholzung. Deutlich ist nun der noch gut erhaltene Bering erkennbar.

lichen Wert als historisches Baudenkmal besitzt. Aus diesem Grunde erscheint es gerechtfertigt, auf einer Burgruine nicht nur diejenigen Pflanzen zu entfernen, welche eine direkte Gefährdung des Mauerwerkes bedeuten, sondern auch durch eine sinnvolle Ausholzung des übrigen Pflanzenwuchses die Burgruine so weit freizulegen, daß ein Besucher ohne Schwierigkeiten die Mauern betrachten kann.
