# Unspunnen bei Interlaken BE, Burgruine

### Unspunnen bei Interlaken BE, Burgruine

*c) Die Instandstellungsarbeiten 1968 bis 1969*  
(von Christian Frutiger)

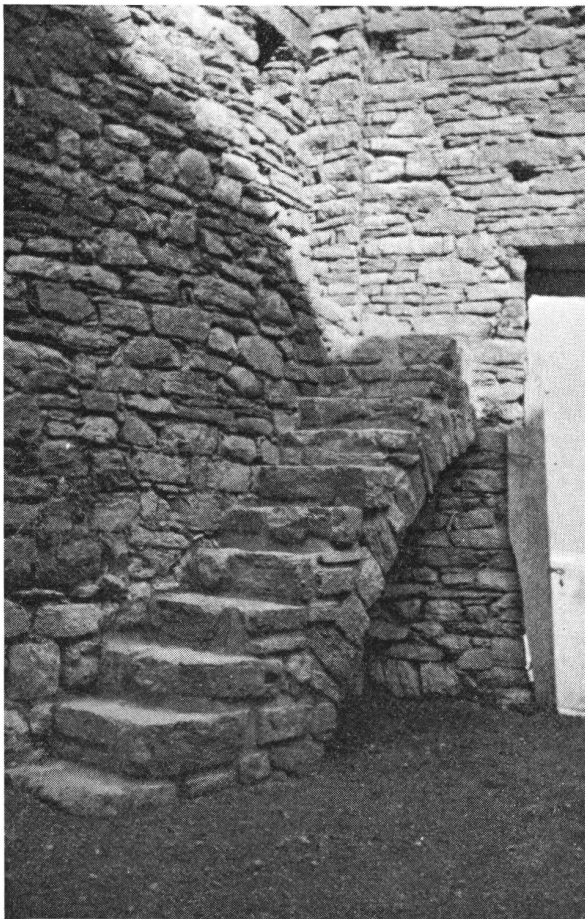
Unspunnen bei Interlaken BE Burgruine. Die anlässlich der Restaurierungsarbeiten rekonstruierte Treppe vom oberen Palas zum Rundturm.

Im folgenden Jahr erfolgten dann die Sicherungsarbeiten auf den Mauerkronen des Rundturmes und des angebauten Palas. Defekte Fensterlaibungen und das innere Mauerwerk des Turmes wurden ausgebessert, anschließend erfolgte die Umgrabung des Bodens im oberen Palas. Etappenweise erfolgte die Freilegung der Felsoberfläche mit seinen schräg aufgestellten Steinplattenschichten und der alten, etwas rätselhaften Mauer. Nach genauer Maßaufnahme erfolgte die Erstellung der Treppe zum Eingang des Turmes nach alten Vorbildern. Der Schutt im Palas wurde ausgeebnet mit Gefälle zum Eingang hin. Zum Schluß wurde die Schutthalde über dem Burghof abgetragen, die drei auf Felsrippen stehenden Mauern gesichert und im oberen Teil zwei neue Treppen für den Burgbesucher erstellt.
