Artikel: Sondiergrabung auf dem Vierherrenplatz in Sursee : Grabungsbericht über die Sondiergrabung vom 9.-28. Juli 1979

Sondiergrabung auf dem Vierherrenplatz in Sursee

Grabungsbericht über die Sondiergrabung vom
9.–28. Juli 1979

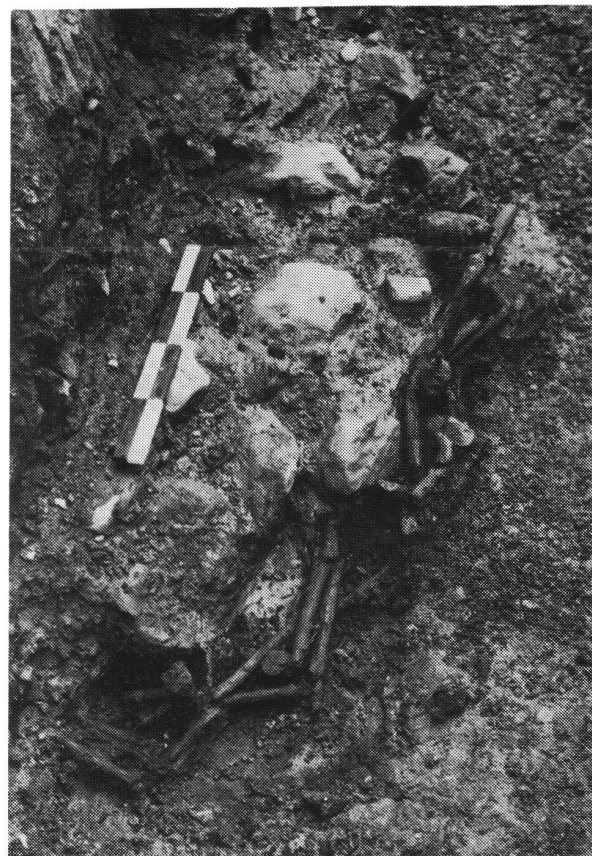
Das Flechtwerk des Schützenkorbes.

Im Kiesuntergrund war etwa 10 m vor der inneren Stadtmauer ein rundes, flechtwerkartiges Gebilde gefunden worden. Es ist durch den Sondiergraben nur angeschnitten worden und konnte so nicht vollständig freigelegt werden. Um sechs etwa 5 cm dicke Stöcke, rund 20 cm in den Kiesuntergrund eingerammt, waren Äste geflochten. Das Innere dieses Flechtwerkes war mit Steinen und Sand gefüllt. Zuerst wurde dieses Flechtwerk als eine Uferbefestigung interpretiert, da im Flechtwerk Muschelschalen gefunden wurden. Die Lage und die Halbkreisform lassen aber auch eine andere Interpretation zu: ein Schützenkorb, wie er bei Belagerungen benutzt wurde. Aus einer Darstellung von Diebold Schilling wird deutlich, dass Armbrustschützen solche Schützenkörbe verwendeten⁴. Für diese Interpretation spricht zum einen die Feinheit des Geflechtes, zum anderen die nur schwache Verankerung im Boden, beides kaum zutreffend für eine Befestigung. Einen Datierungshinweis gibt uns die Tatsache, dass 1352 die Stadt von den Luzernern belagert wurde; ob von ihnen dieser Korb errichtet wurde, bleibt ungewiss.

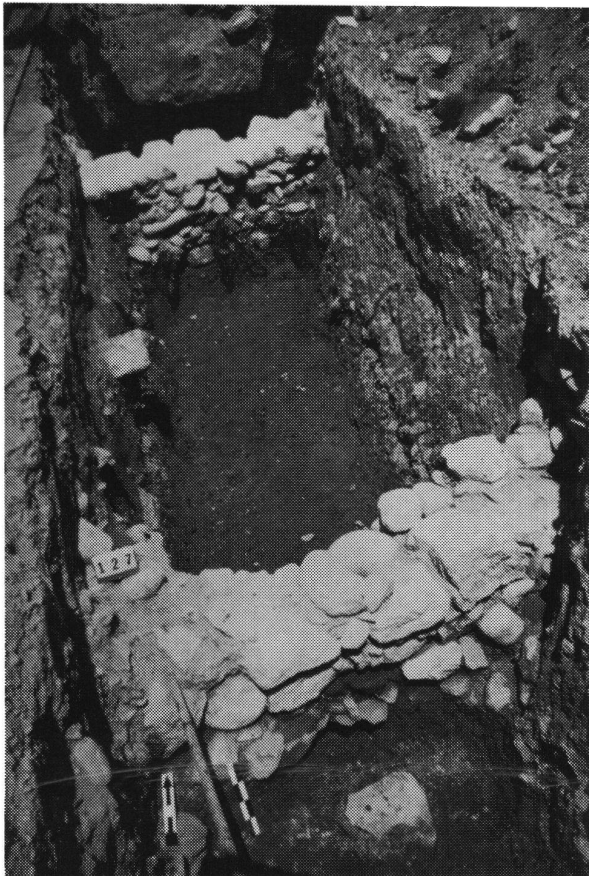
Die beiden Mauern M 1 und M 2. Im Hintergrund vor der Mauer M 1 die Pfostenreihe.

Im nördlichen Abschnitt des Sondiergrabens wurden die beiden parallel zueinander verlaufenden Mauern M1 und M2 entdeckt. Die Mauer M1 war bis unter die Asphaltdecke der Strasse erhalten geblieben und wurde so im Bereich des Sondiergrabens durch den Bagger im oberen Teil angerissen. Die Mauer ist 0,8 m dick und besteht aus grossen Bruchsteinen an der Ausenflucht, die lagenhaft gemauert ist, und kleineren Bruchsteinen an der Innenflucht, wo die Mauerstruktur deshalb unregelmässiger ist. Die Mauer steht direkt auf dem weichen Kiesuntergrund und weist keine Vorfundamentierung aus Faschinen oder Holz auf, wie dies bei solch einem Baugrund zu erwarten gewesen wäre. Vermutlich war die Mauer nicht sehr hoch, denn sie ist nur schwach in den Kiesuntergrund eingesunken. Damit die Mauer im Fundamentbereich aber nicht nach innen wegrutschen konnte, wurden entlang der Mauer

an der Stadtinnenseite in kleinen Abständen Holzpfähle in den Kiesuntergrund eingerammt. Vier dieser etwa 6–10 cm dicken Pfähle wurden im Graben gefunden. Die etwa 4 m zurückversetzte Mauer M2 ist in schlechterem Zustand erhalten geblieben, weil im westlichen Teil der Mauer der Bau einer Leitung den Verband gelockert hatte.

Die beiden Mauern M1/M2 bilden also eine etwa 4 m breite Wanne, die nach Interpretation der Profile aufgefüllt sein musste. Die Auffüllung zwischen den Mauern bestand aus einer Lage Grobkies und Faschinen. Auf diese folgte eine Schutt-Erde-Einfüllung, die erstaunlich viel Tierknochenreste enthielt, unter anderem drei vollständig erhaltene Pferdeschädel und zahlreiche Hornzapfen. Zusammen mit der nächstfolgenden Schicht können wir dies als eine Wegbefestigung interpretieren. Dieser Wall – denn als solchen müssen wir diesen Komplex von 2 Mauern und dazwischenliegender Füllung betrachten – war also begehbar, vielleicht auch befahrbar. Dies geht aus mehreren Darstellungen der Stadt Sursee aus dem 17. und 18. Jahrhundert hervor¹.
