Artikel: Die Oedenburg bei Wenslingen BL : Vorbericht über die Grabungen 1976-1979

Die Oedenburg bei Wenslingen BL

Vorbericht über die Grabungen 1976–1979

Von Jürg Tauber

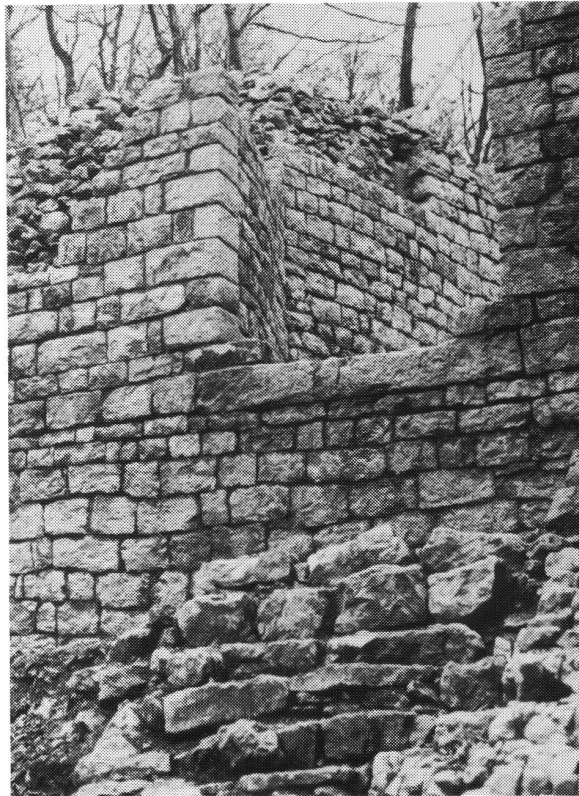
Wenslingen, Oedenburg.
Die konservierte Toranlage von Norden.

Die Toranlage (Bau 4) muss zusammen mit der Schildmauer als aufwendigste Maurerarbeit auf der Oedenburg betrachtet werden. Da die Ausgrabung dieser Zone sowie die Restaurierung bereits mehr als zehn Jahre zurückliegen und ausserdem schon publiziert sind, kann auf eine detaillierte Beschreibung verzichtet werden. Die wichtigsten Erkenntnisse seien jedoch kurz zusammengefasst.

Das Tor ist in eine natürliche Felskluft hineingebaut. Beide Torwangen bestehen aus lagerhaft vermauerten, regelmässigen Quadern, die westliche Wange verläuft geradlinig, während die östliche geknickt ist. Unmittelbar hinter der Toröffnung konnten die Ausgräber die Drehpfannen der beiden Torflügel beobachten. Die Torflur selbst verläuft horizontal und steigt dann unregelmässig stark an, bis sie das Niveau des Hofes erreicht. Mindestens der obere Teil der Torflur war von einem Gewölbe überdeckt, welches eine Rekonstruktion der Toranlage als eigentlichen Torturm verlangt.

Die Schwellenhöhe des Tores ist vom Aussengelände mittels einer Mauer um gut 1,5 m angehoben. Der Zugang muss deshalb über eine Hilfskonstruktion erfolgt sein, die man sich am ehesten als hölzerne Rampe zu denken hat.
