Brochna Burg (Gde. Wartau SG)

Bericht über die Ausgrabungen von 1977/78

von Peter Frey

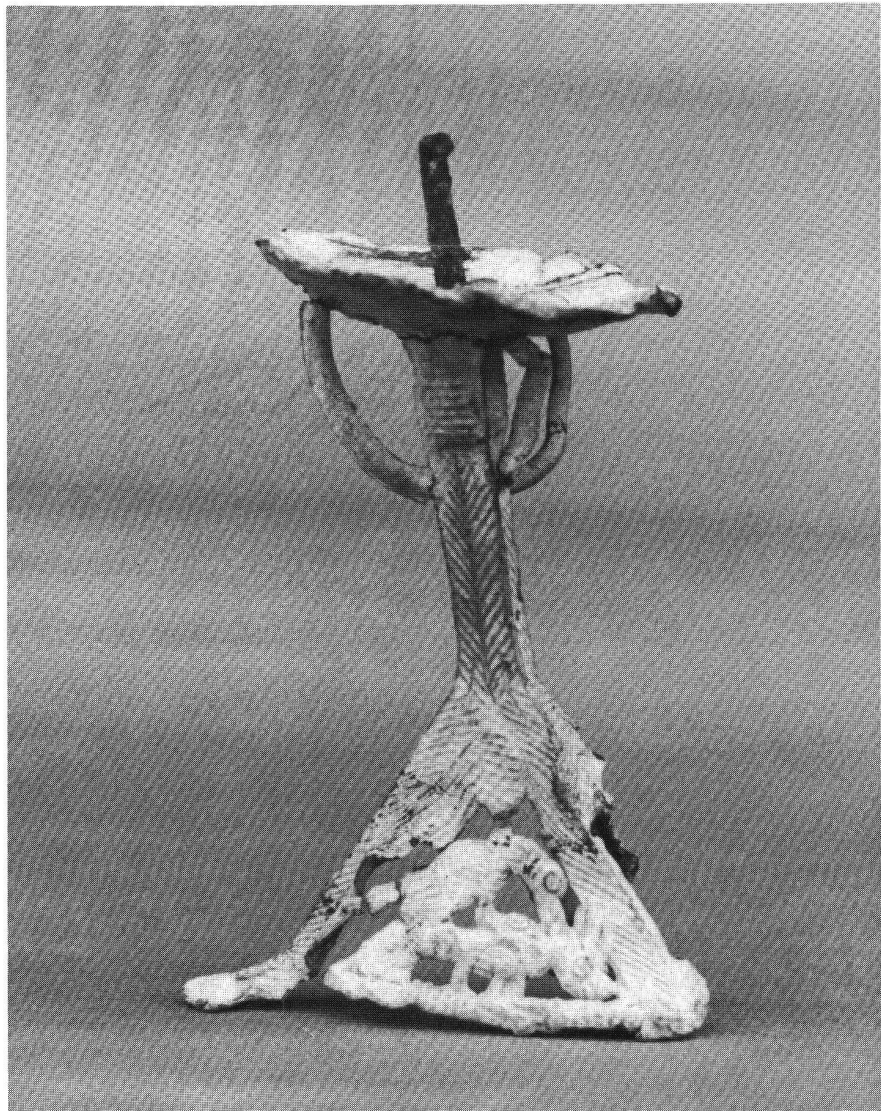
Kerzenstock aus Zinn (Neufund 1985). Höhe 11,5 cm. 2. Hälfte 12. Jb.

Der Grossteil der mittelalterlichen Funde entspricht dem bei Burgengrabungen üblicherweise anfallenden Material, wobei die Gebrauchs- und Ofenkeramik im Fall der Brochna Burg nur spärlich vertreten ist. Kulturgeschichtlich besonders wertvoll sind der Kerzenstock aus Zinn – ein Neufund – sowie der aus Kupfer getriebene, vergoldete Zierniet, der wohl von einer Brieflade stammt (Kat. Nr. 7) und der ebenfalls vergoldete Pferdegeschirranhänger (Kat. Nr. 8), zu dem ähnliche Vergleichsstücke aus Deutschland und Ungarn vorliegen.⁸ Zusammen mit dem Grapen aus Glockenbronze (Kat. Nr. 9) weisen diese Zierstücke auf einen ungewöhnlich aufwendig-repräsentativen Lebensstil der Burgbewohner hin.
