Artikel: Milandre : documentation archéologique d'un monument historique en Ajoie

Milandre

Documentation archéologique d'un monument historique en Ajoie

Le projet de restauration de la tour

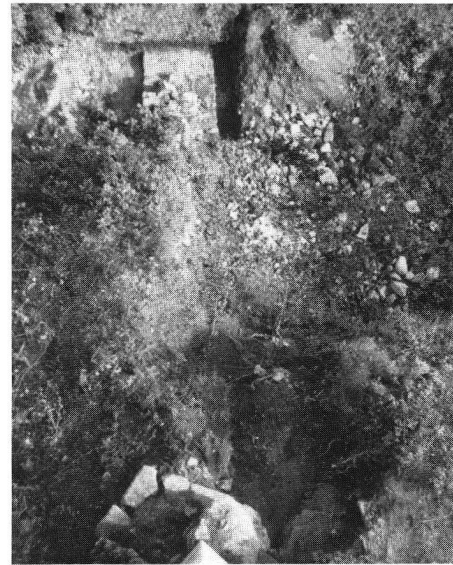
Photo 9 Tour de Milandre, angle nord. Dégagement des fondations, sondage archéologique de 1987. Vue sur certains murs du château fort à côté de la tour.

archéologique de l'ancien château de Milandre (occupant un demi-hectare environ et duquel le donjon ne forme que le centre), les murs dégagés par des sondages locaux ont permis de mettre en évidence certaines particularités observées à la façade de la tour (photos 8 et 9). En général, la vaste zone archéologique de Milandre n'a pas été analysée à fond dans le cadre du projet actuel. La documentation de la tour de Milandre constitue le début des recherches sur le site, dont la poursuite se baserait sur le *plan topographique* (dessiné selon les conventions de Rudolf Glutz).
