# Die Burgruine Cagliatscha GR

Autor(en): **Nöthiger, Felix**

Zeitschrift: **Nachrichten des Schweizerischen Burgenvereins = Revue de l'Association Suisse pour Châteaux et Ruines = Rivista dell'Associazione Svizzera per Castelli e Ruine**

Band (Jahr): **63 (1990)**

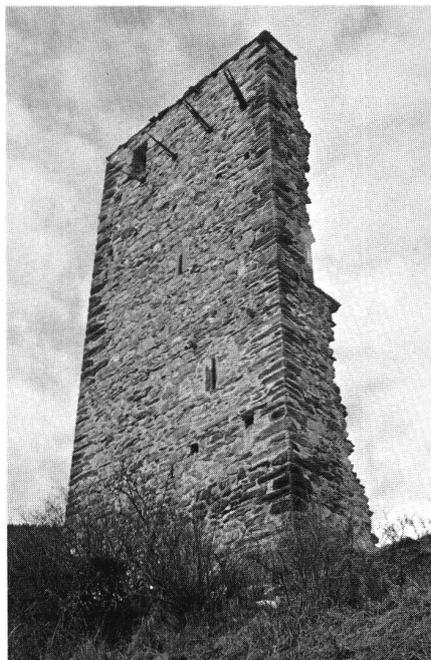
Clugin GR, Cagliatscha, Ansicht von Osten.

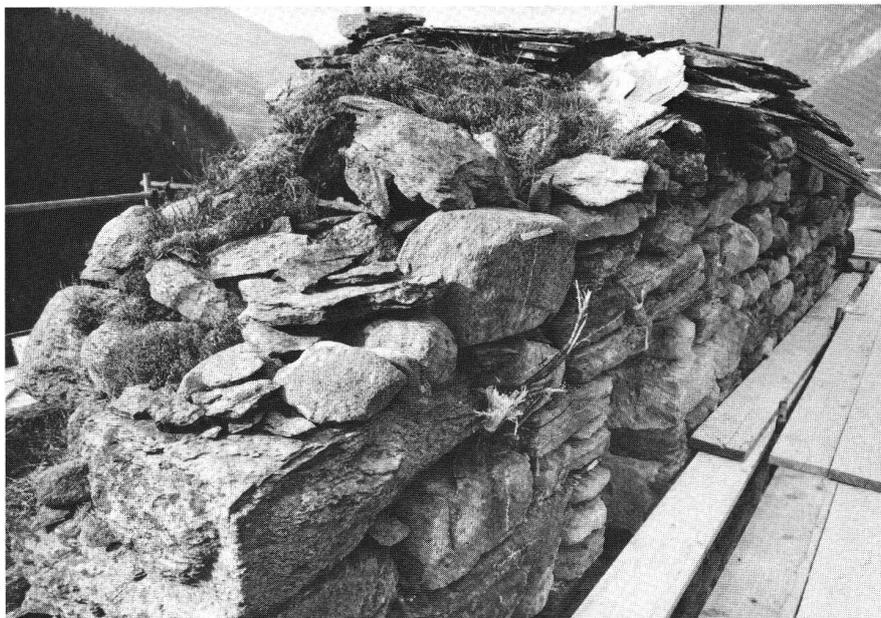
*Cagliatscha, Dachpartie, Vorzustand.*

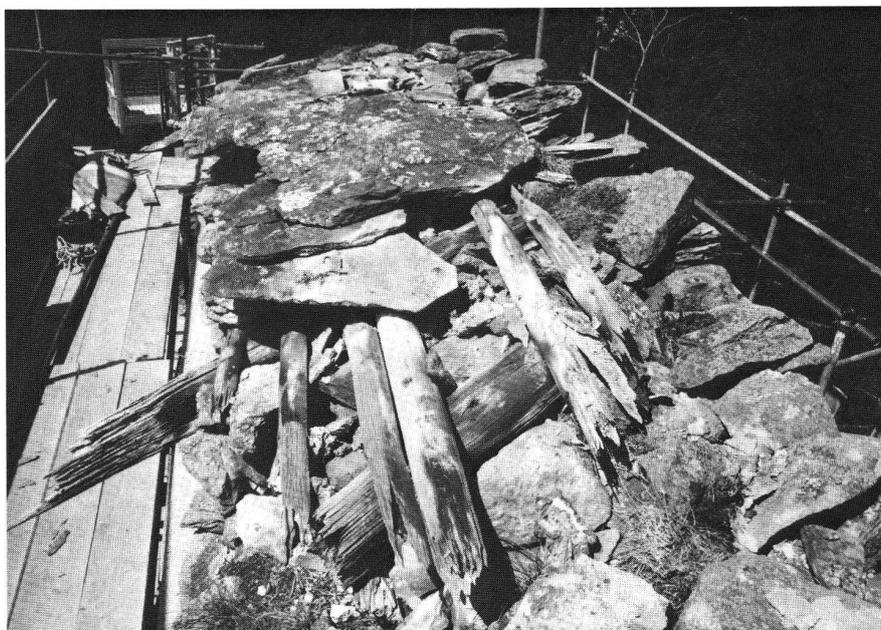
*Cagliatscha, Dachpartie teilweise abgedeckt.*

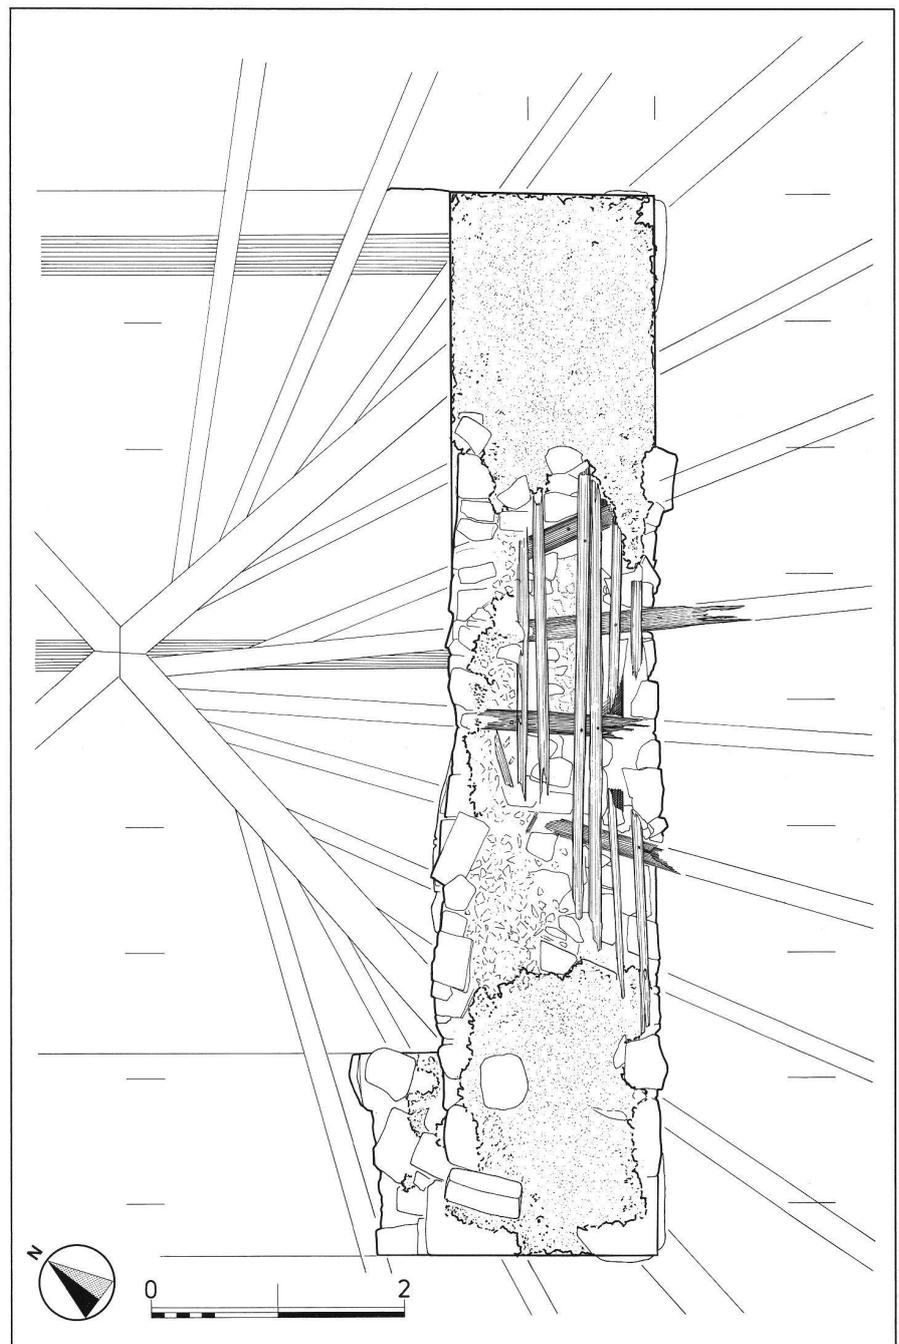
Cagliatscha, Dachpartie abgedeckt. Reste der hölzernen Dachkonstruktion mit Mauerschwelle, Sparren und Hälblingen. Rekonstruktion des ursprünglichen Pyramidendaches.

Der schon erwähnte Rest des einstigen Pyramidendaches, das sich bis über die Wehrlaube zog, besteht aus Teilen der Mauerschwelle<sup>19</sup>, den Resten von vier zur Turmmitte weisenden Sparren, den mit quadratischen Holznägeln befestigten Hälblingen als Lattung und einer Eindeckung aus lokal vorkommenden Kalkschieferplatten geringer Qualität.

Die Sparren waren bis unter die Lattung eingemauert und entgingen so dem Brand, die vorstehenden Reste sind angekohlt. Der Dachaufbau hat sich nicht nur auf Cagliatscha über 700 Jahre bewährt, sondern wurde in der alpinen Bautradition ohne jede Änderung bis in die erste Hälfte des 19. Jahrhunderts weitergeführt, wie datierte Ställe in Andeer und Zillis belegen.

oder die statische Situation der einzelnen Schadenstelle dies erforderte. Belassen wurden auch die durch Brand und Frostwasser gerissenen, aber noch gut haftenden Rasa-pietra-Verputze. Hauptarbeit war die Sicherung der Mauerkrone. Nachdem die ursprüngliche Dachsituation klar ablesbar war,

entschieden wir uns hier zur Ergänzung der ganzen Krone nach dem Beispiel des noch vorhandenen Dachrestes. Mauerschwelle und Sparren wurden während der ganzen Sicherung in situ belassen, die teilweise verrutschten Hälblinge am alten Ort befestigt und die originalen Kalkplatten wieder ein-

gepasst. Rund um diese originale Zone wurde die Krone mit Marmorplatten aus dem Vorkommen von Avers-Cröt eingedeckt, denen Jahrhunderte auf einem alten Andeerer Stall nichts anzuhaben vermocht hatten. Mit diesem dauerhaften und natürlichen Witterungsschutz dürfte es viele Generationen dauern, bis wieder eine Sicherung notwendig wird.

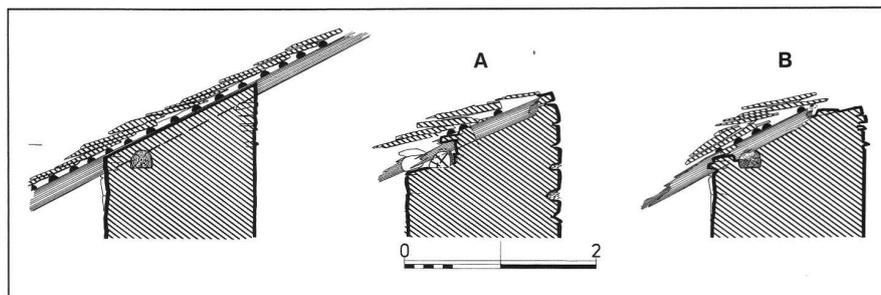
Cagliatscha, Schnitte durch Dachkonstruktion. Rechts Befund bei Sparren Nr. 6, Mitte Befund bei Sparren Nr. 5, links Rekonstruktion.

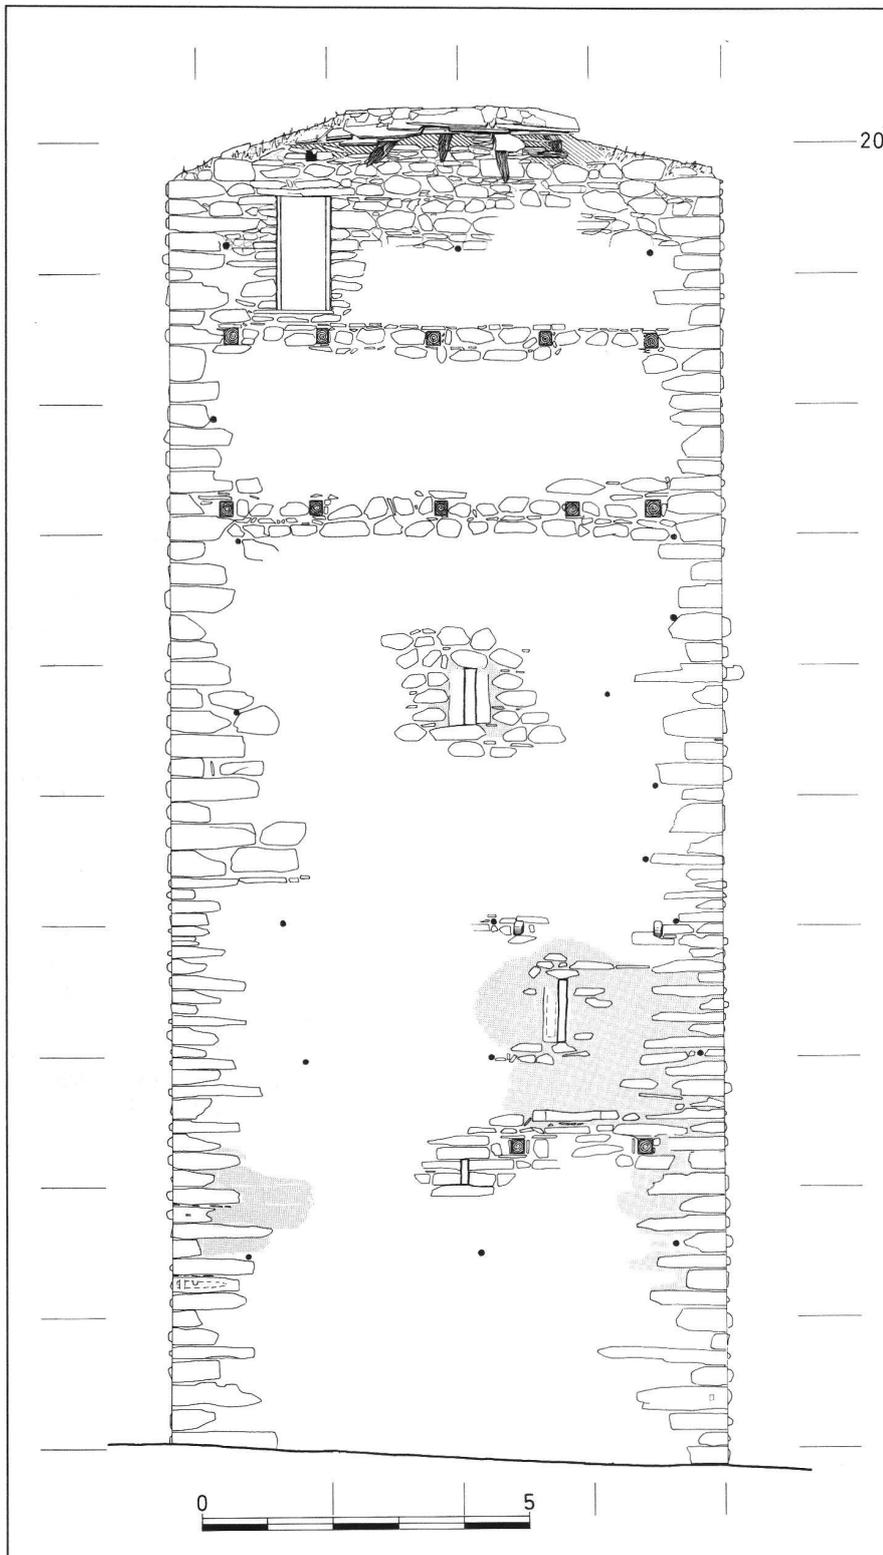
Cagliatscha, SO-Fassade. Planzeichnung N. Kaspar.

Als Grundlage der zeichnerischen Dokumentation legten wir ein Messnetz über den ganzen Turmrest. Und dieses Netz war nicht nur unsichtbar in ein paar Punkten vorhanden, sondern wurde mit breiten Filzstiften mit einem Raster von einem Meter direkt auf Mauerwerk und Verputz gezeichnet. Dann nahm Norbert Kaspar, der als wissenschaftlicher Zeichner und Bauanalytiker seit nunmehr 20 Jahren dem BVG dient, den Vorzustand zeichnerisch 1:20 auf; dazu kam die fotografische Dokumentation der ungestörten Originalsituation. Die zeichnerische und fotografische Dokumentation begleitete auch die Sicherungsarbeiten, so dass von einzelnen Stellen gleich drei Zeichnungen die Zustände Originalbefund – gereinigte Situation – gesicherte Situation für immer festhalten.

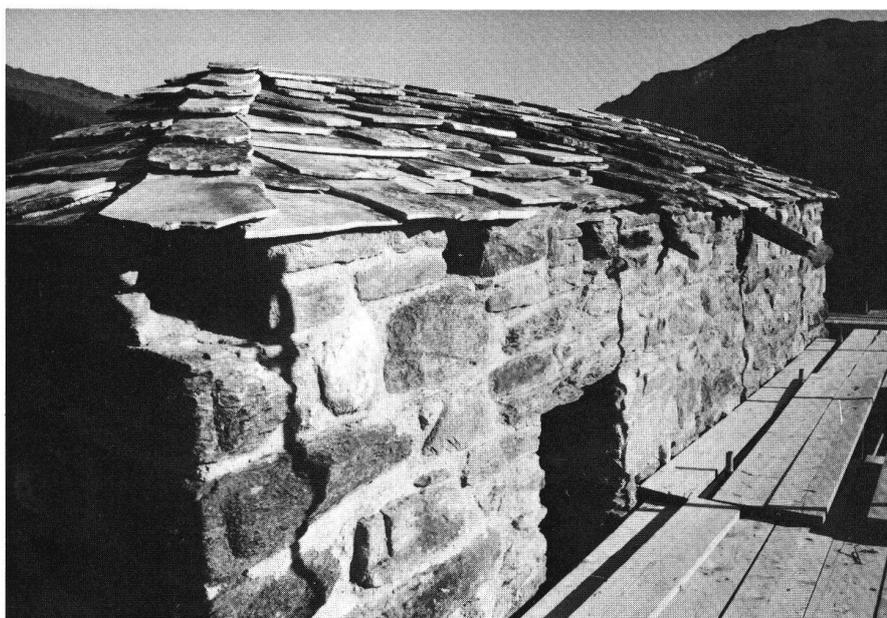
*Cagliatscha, gesicherte Mauerkrone mit Ergänzung des Daches von Süden.*
